Opinia numer: 1315E032023

Zadanie: Określenie wartości rynkowej pojazdu

Marka: SUZUKI

Model: SX4 VVT MR`10 E5

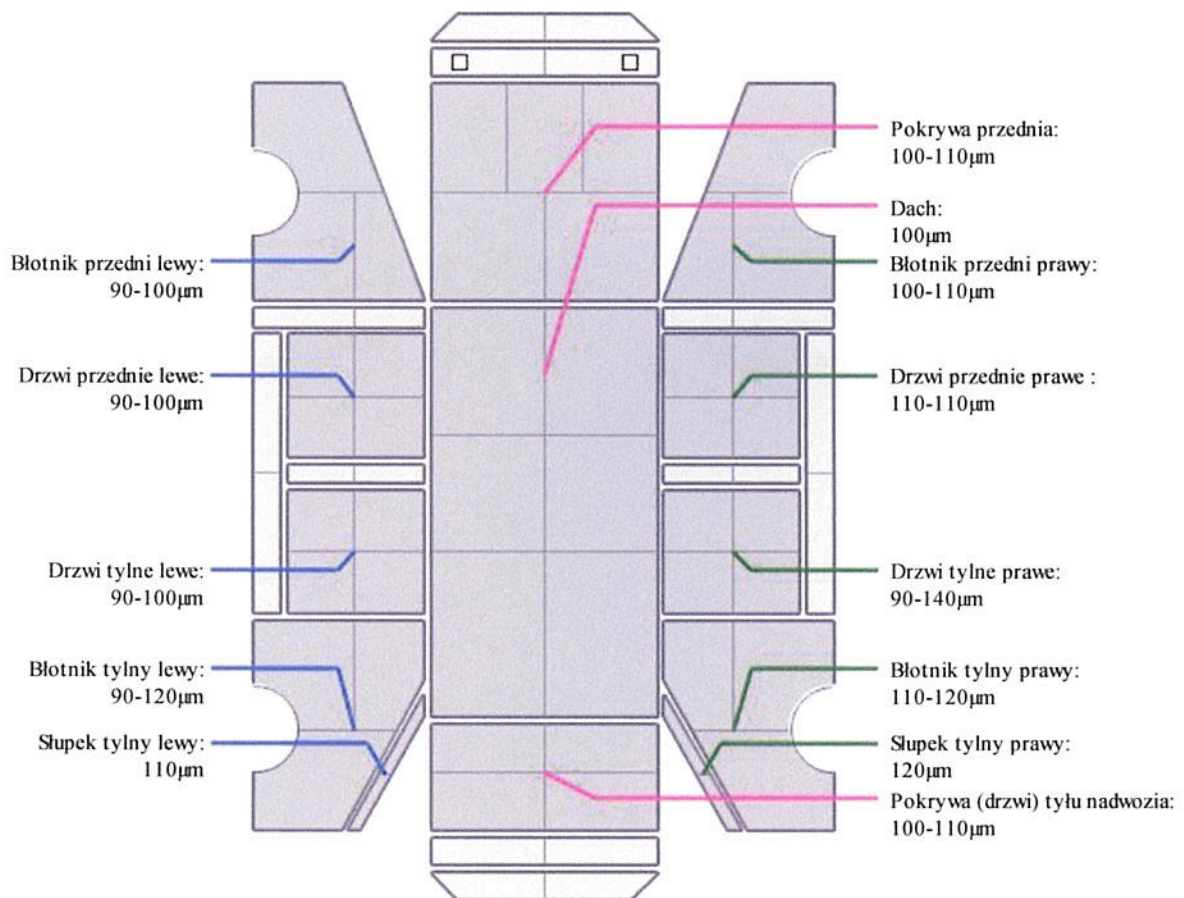
OPIS POWŁOKI LAKIEROWEJ

- okładzina zderzaka przód przetarcia materiału lakierniczego,
- błotnik przedni lewy - odprys materiału lakierniczego z korozją
- drzwi tylne prawe - niewielki wgiot,
- pokrywa tylna - wgłębienia w części środkowej,
- poszycia drzwi przednich i tylnych po obu stronach liczne przetarcia warstwy wierzchniej materiału lakierniczego,
- poszycia błotników przednich i tylnych po obu stronach liczne przetarcia warstwy wierzchniej materiału lakierniczego,
- drzwi tylne prawe - korozja na rancie w części przedniej,
