Nr opinii: **088/2023/LM** z dnia **2023-02-24**

I. PODSTAWY OPINII

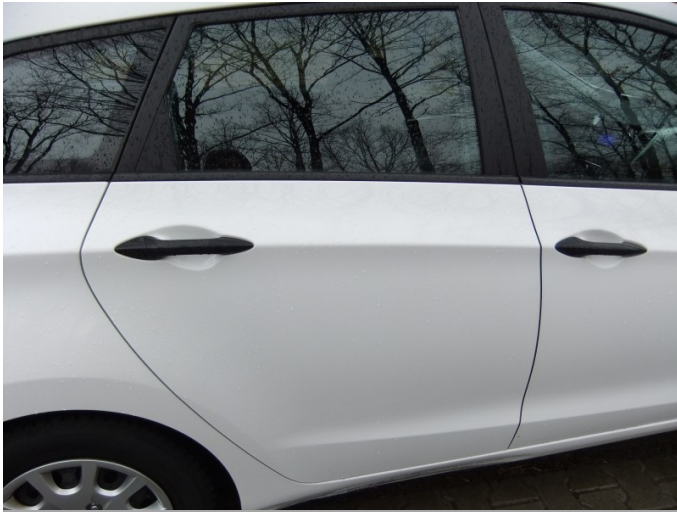
Poszycie progu prawego

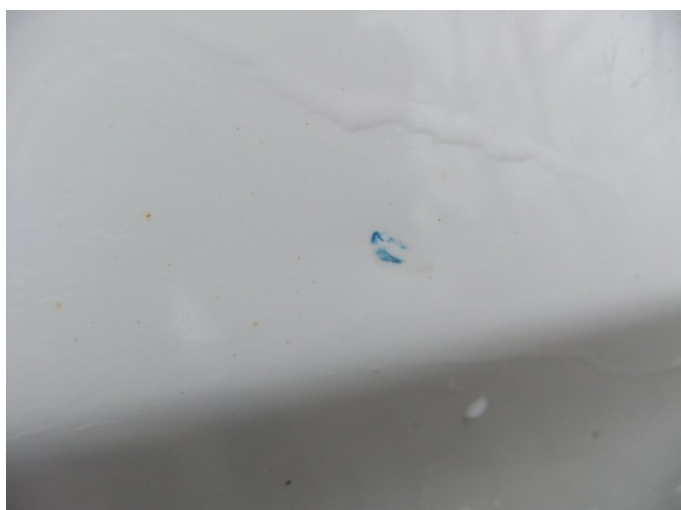
Drzwi przednie prawe

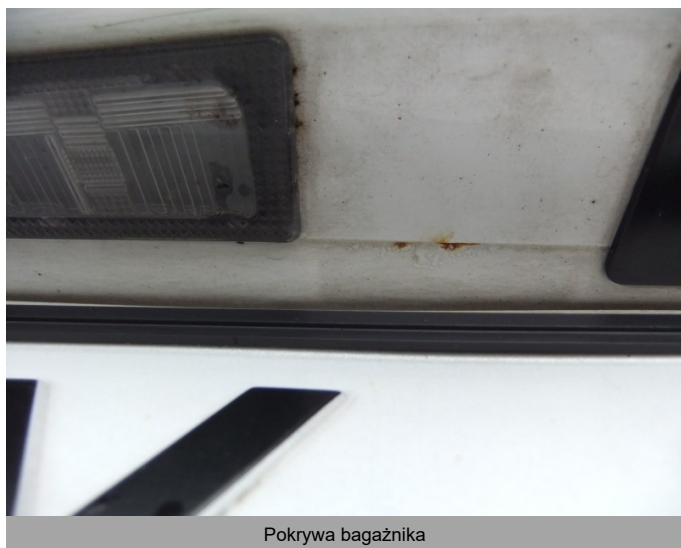
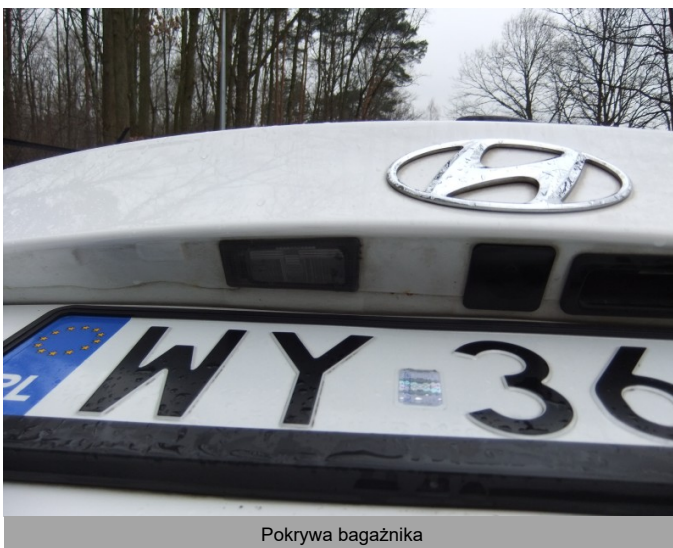
5. Zderzak tylny - zadrapania, obicia powłoki lakierowej.

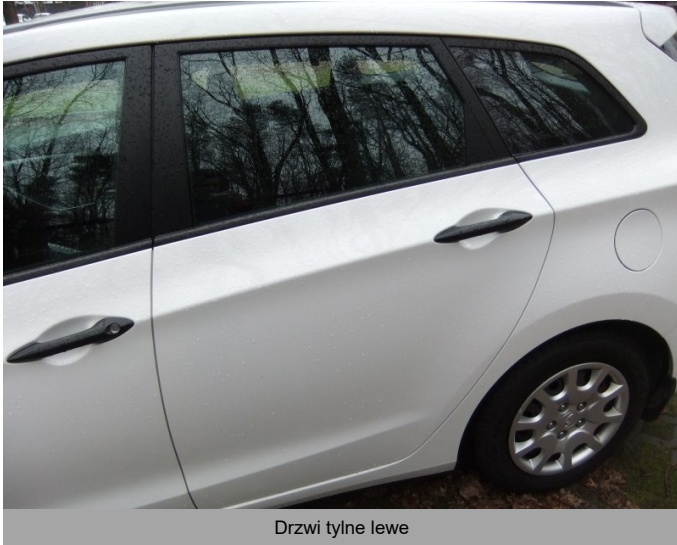
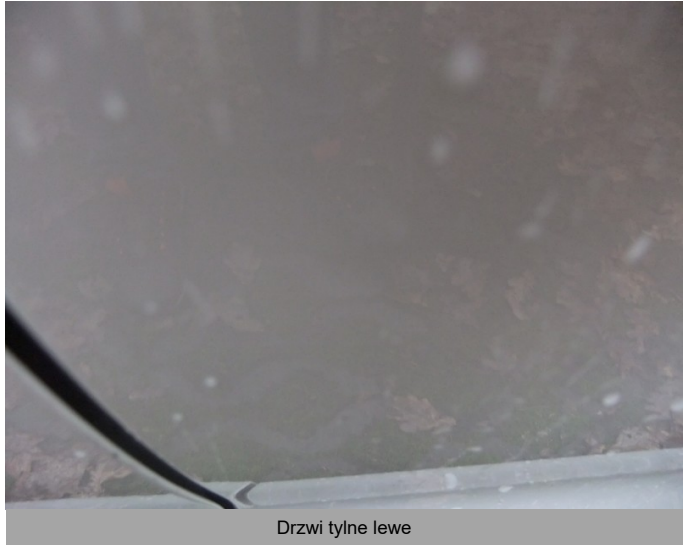
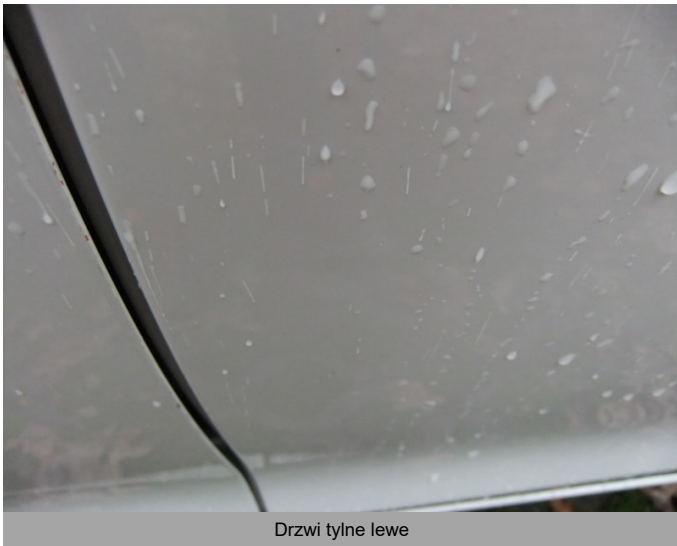
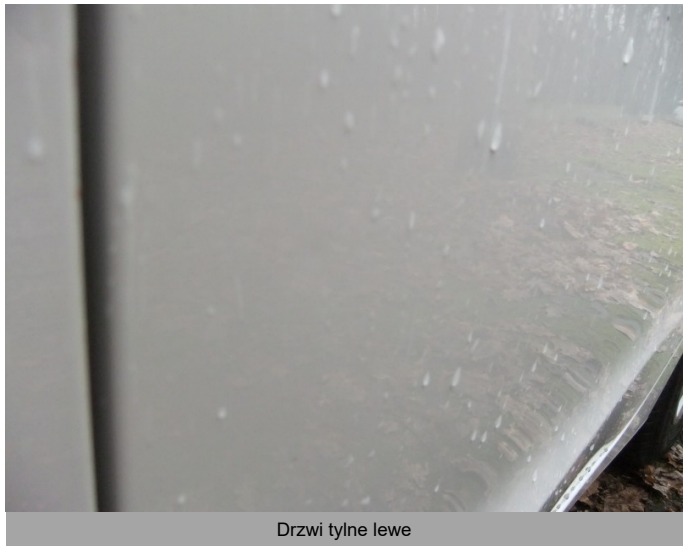
7. Błotnik przedni lewy - głębokie zarysowanie powłoki lakierowej z ogniskiem korozji.

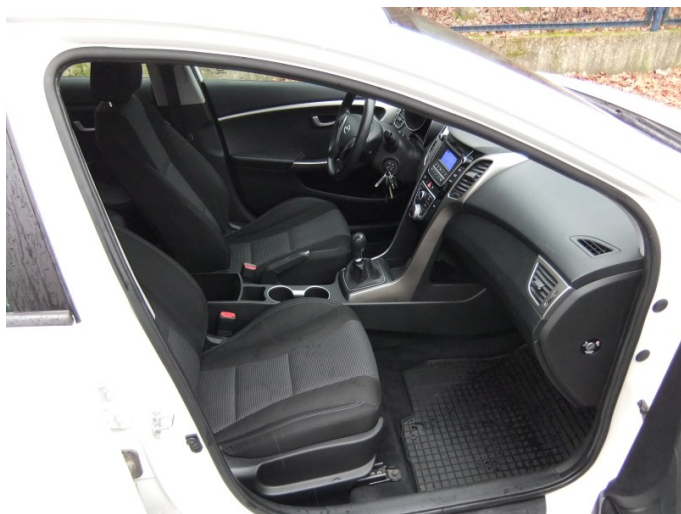
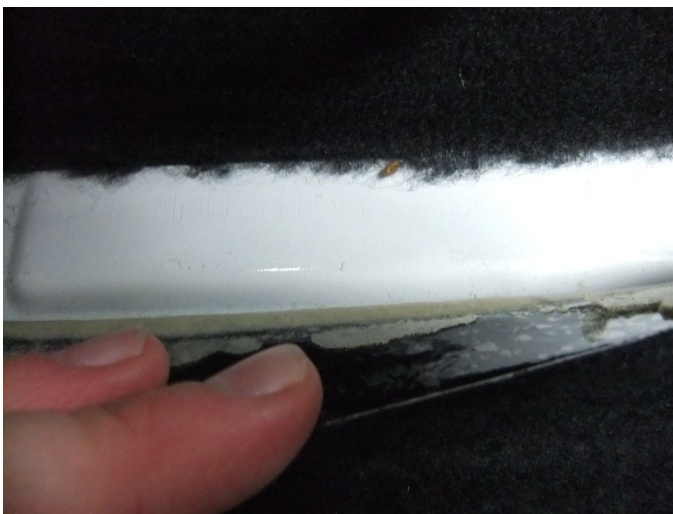
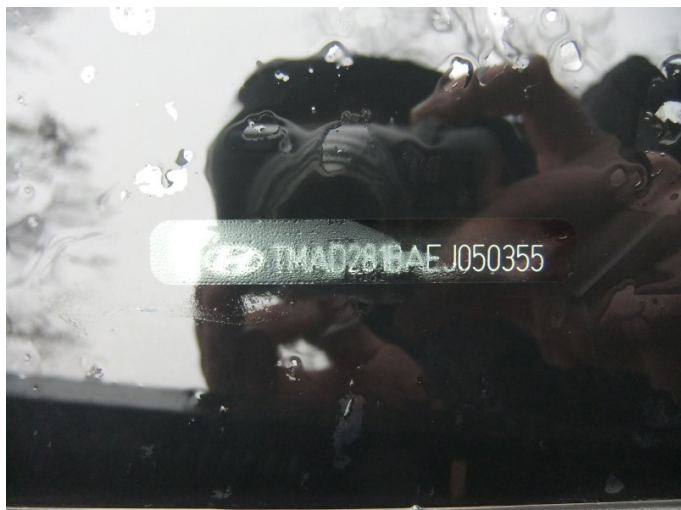
IX. KLAUZULE I ZASTRZEŻENIA
