**OPINIA Nr: L-0118/03/23**

Zadanie: Określenie wartości rynkowej pojazdu

Marka: DACIA

Model: Duster MR`14

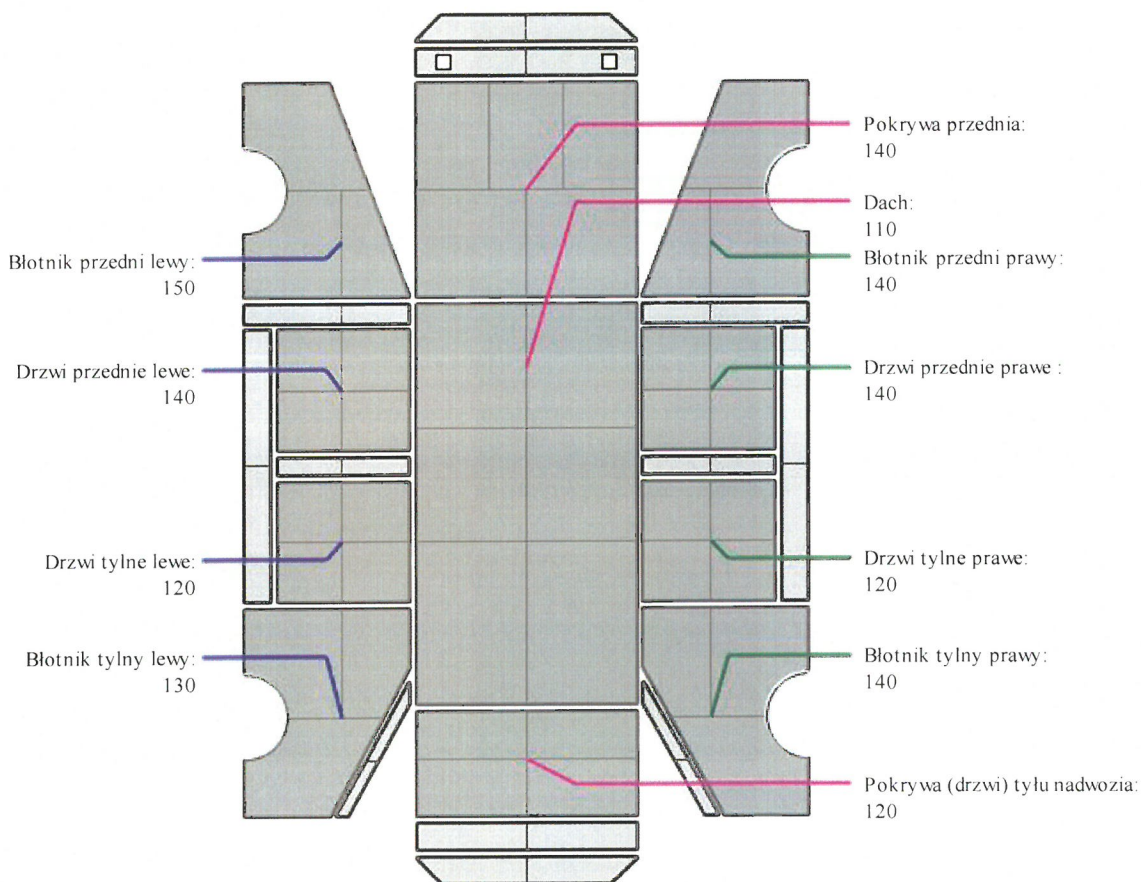
## OPIS POWŁOKI LAKIEROWEJ

**NADWOZIE I WYPOSAŻENIE** - elementy poszyc zewnętrznych nadwozia - pojedyncze zarysowania - odpryski na przetłoczeniach - miejscowe wgniecenia, koło kierownicy - poprzecierane na całym obwodzie, okładzina zderzaka przedniego - brak pasowania z błotnikami - głębokie zarysowania z prawej strony, poszycie błotnika przedniego lewego - ubytki powłoki lakierowej w przedniej części - zagięte przy rancie nadkola - korozja, poszycie drzwi przednich lewych - punktowe wgniecenie w dolnej części, poszycie drzwi tylnych lewych - uszkodzona powłoka lakierowa - zarysowania, poszycie błotnika tylnego lewego - punktowe odpryski powłoki lakierowej ze śladami korozji przy rancie nadkola - zarysowania - miejscowe wgniecenie w tylnej części, okładzina zderzaka tylnego - ślady doraźnej naprawy z prawej strony (wkręt), poszycie błotnika tylnego prawego - punktowe odpryski powłoki lakierowej przy rancie nadkola ze śladami korozji, poszycie błotnika przedniego prawego - korozja w przedniej części, pokrywa komory silnika - ślady masy klejącej w przedniej części z lewej i prawej strony - korozja od strony wewnętrznej, szyba czołowa - punktowe odpryski od strony zewnętrznej, poszycie dachu - uszkodzona powłoka lakierowa - zarysowanie w części środkowej.
