Załącznik nr 1B do Zapytania ofertowego z dnia 12.07.2022 r.

Opis przedmiotu zamówienia dla ubezpieczenie odpowiedzialności cywilnej ogólnej (część nr 2)

Lokalizacja budowli hydrotechnicznych należących do Regionalnej Dyrekcji Ochrony Środowiska w Szczecinie i podlegających ubezpieczeniu:

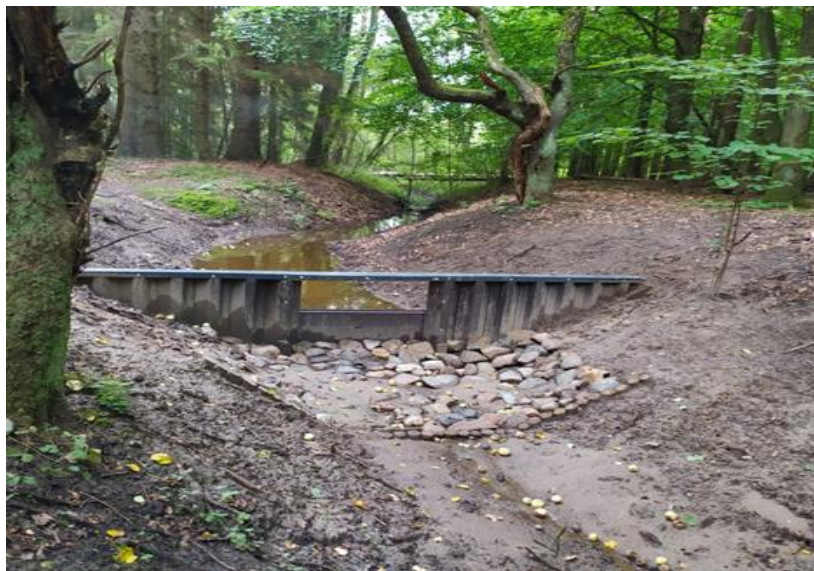
Zdjęcie nr 1. Zastawka z PCV w Rezerwacie Stramniczka.

Zastawki wykonane są w formie grodzic z tworzywa sztucznego (PCV). System składa się z profili komorowych o kształcie przypominającym plaster miodu. Profile połączone są zamknięciami wyposażonymi w uszczelkę gwarantując 100% szczelność ściany. Ściany profilu mają gładką powierzchnię. Podstawowe parametry grodzicy: szerokość przekroju: 250 mm, głębokość przekroju: 115 mm, grubość ścianki: 5 mm, moment bezwładności: 2178 cm⁴/m, długość grodzic: 3,0 m (St1; St2; St4; St6); 2,5 m (St3); 4,0 m (St5), oczep chroniący (profil zamykający) wierzch ścianki piętrzącej zamontowany jest na całej długości zastawki. Oczep połączony jest z brusami ścianki za pomocą śrub montażowych spinając całość przegrody. Pod oczepem zamontowana jest deska krawędziowa. Do mocowania i skręcania elementów winylowych zastawek piętrzących zastosowano elementy wykonane ze stalowych (klasa 4,8) prętów gwintowanych M12 skręcanych nakrętkami plus podkładka, w całości zabezpieczonych antykorozyjnie poprzez ocynk galwaniczny. Skarpy i dna rowów zostały umocnione narzutem kamiennym i workami wypełnionymi piaskiem. Zastawki St1 oraz St6 umocowano przy pomocy narzutu kamiennego, zastawki St2-St5 umocowano workami z geowłókniny.

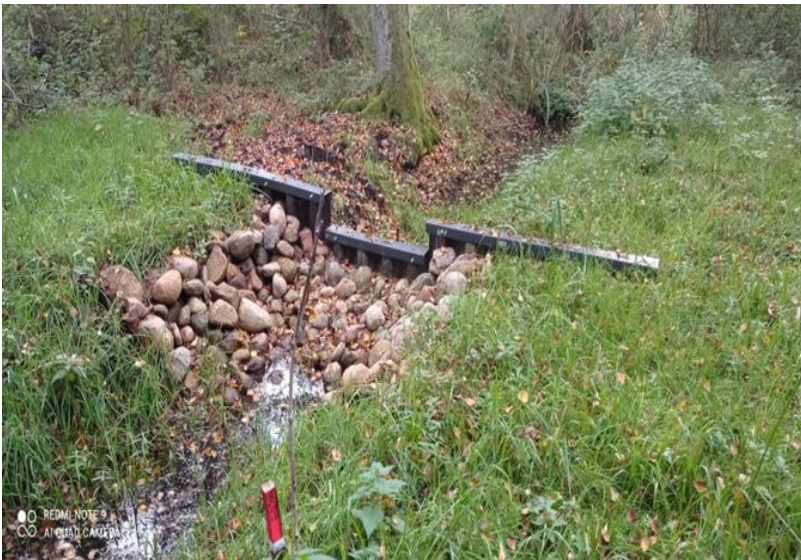
Zdjęcie nr 2. Stały próg z PCV na Torfowisku Grzybowo.

Progi wykonane są z tworzywa sztucznego (PCV) z profili komorowych o kształcie przypominającym

plaster miodu. Profile połączone są zamknięciami wyposażonymi w uszczelkę gwarantującą 100% szczelność ściany. Ściany profilu mają gładkie powierzchnię. Podstawowe parametry grodzicy: szerokość przekroju: 250 mm, głębokość przekroju: 115 mm, grubość ścianki: 5 mm, moment bezwładności: 2178 cm⁴/m, długość: 6,0m i 5,5m. Oczep chroniący (profil zamykający) wierzch ścianki piętrzącej został zamontowany na całej długości progu i jest połączony z brusami profili za pomocą śrub montażowych spinając całość przegrody. Pod oczepem zamontowana jest deska krawędziową. Do mocowania i skręcania elementów winylowych progów piętrzących zastosowano elementy wykonane ze stalowych (klasa 4,8) prętów gwintowanych M12 skręcanych nakrętkami plus podkładka, w całości zabezpieczonych antykorozyjnie poprzez ocynk galwaniczny. Grodzice z tworzyw sztucznych zostały wypełnione suchą mieszanką cementowo - piaskową o proporcji 1:4. Dodatkowo zostało wykonane umocnienie z narzutu kamieniem łamanym ułożonym na geowłókninie, która oznacza się wodoprzepuszczalnością na poziomie 20 l/m² oraz wytrzymałością na rozciąganie 40 kN/m.
