Nr opinii: **088/2023/LM** z dnia **2023-02-24**

## I. PODSTAWY OPINII

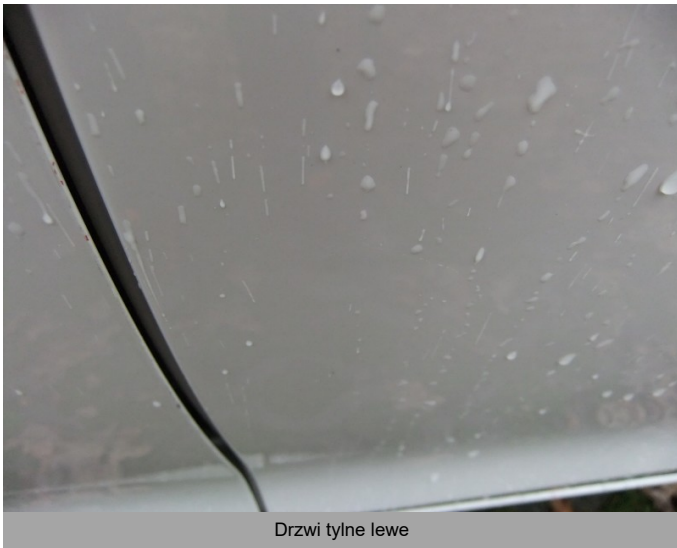
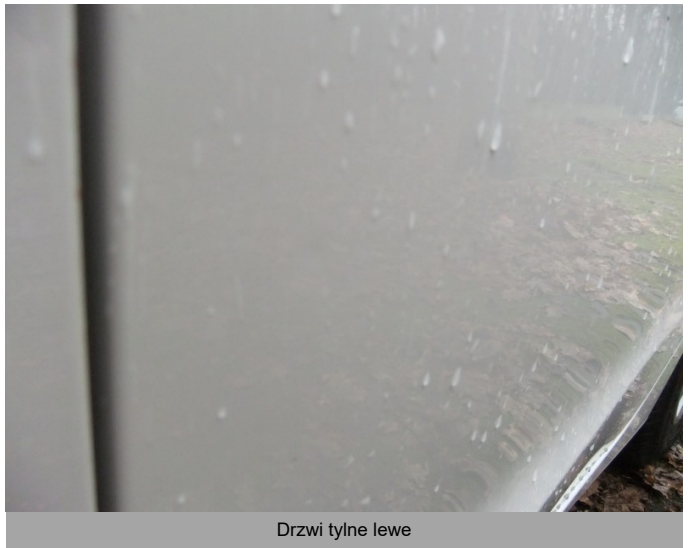
7. Błotnik przedni lewy - głębokie zarysowanie powłoki lakierowej z ogniskiem korozji.

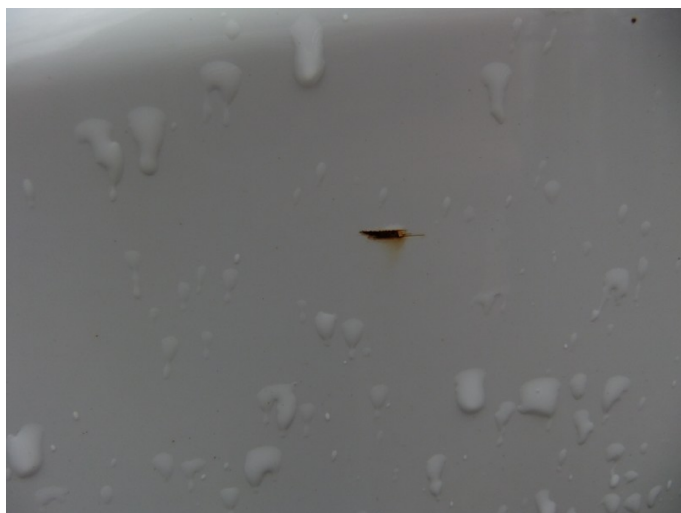
Błotnik przedni lewy

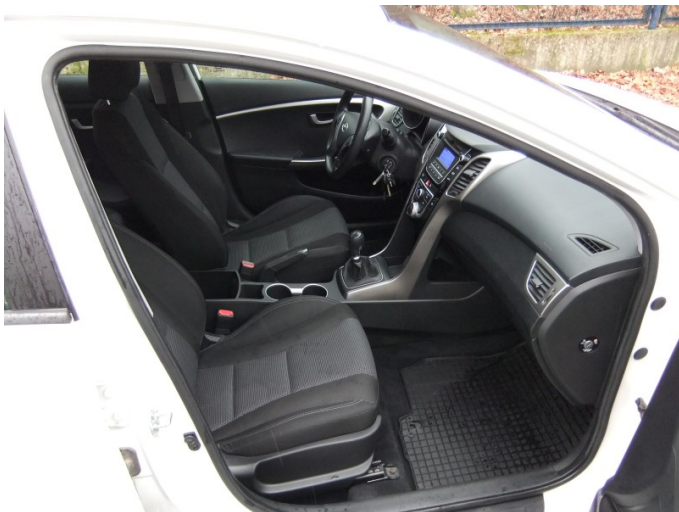
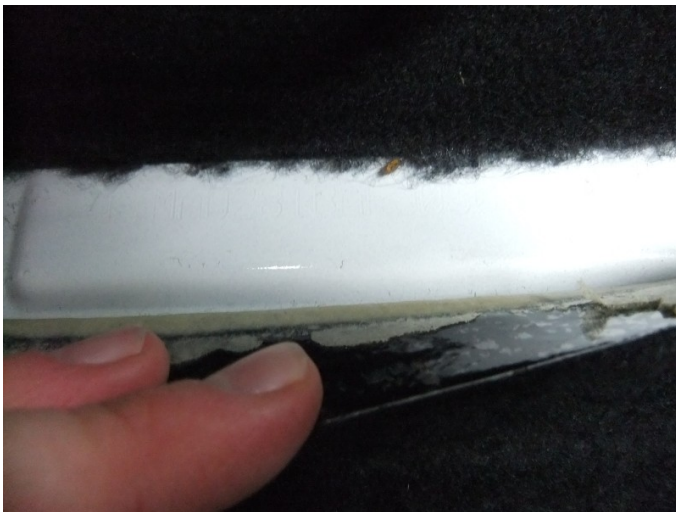
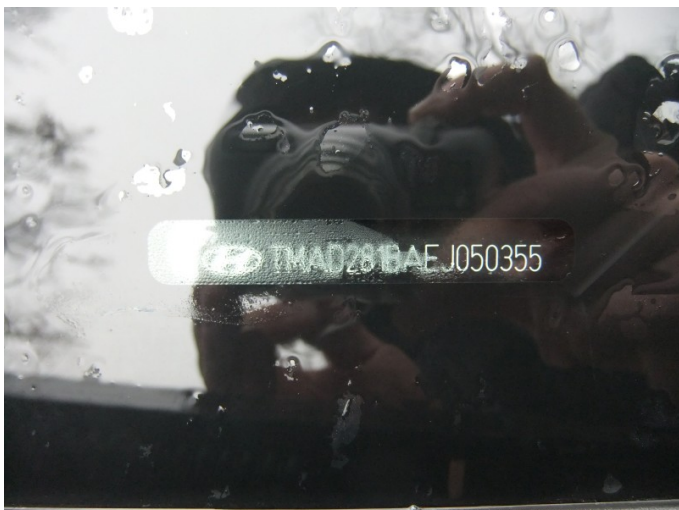
## IX. KLAUZULE I ZASTRZEŻENIA
