Nr opinii: **105/2023/LM** z dnia **2023-02-23**

## I. PODSTAWY OPINII

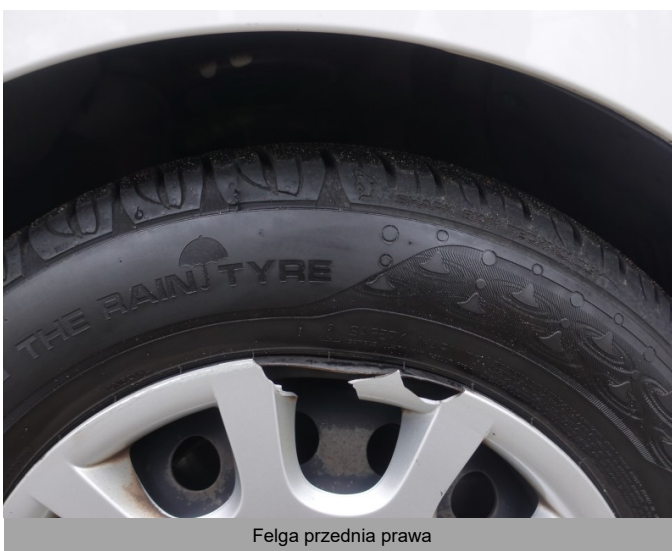
Felga przednia prawa
