**OPINIA Nr: 1092/09/2022**

Zadanie: Określenie wartości rynkowej pojazdu

Marka: FIAT

Model: Ducato 15 2.3 JTD Kat. MR'02 E3 3.3t

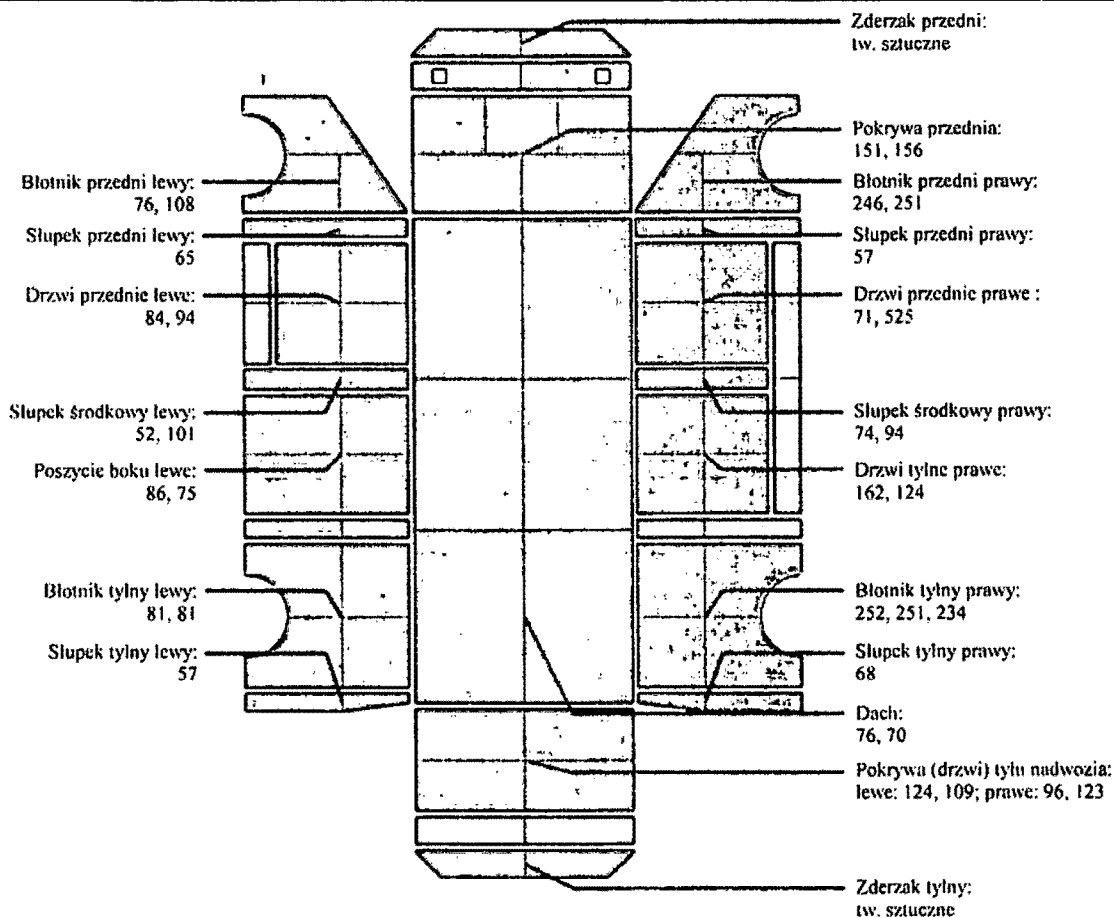
**OPIS POWŁOKI LAKIEROWEJ**

Grubość powłoki lakierowej podana w mikrometrach [µm].

W wyniku badania grubości powłoki lakierowej na elementach poszyc nadwozia, za pomocą przyrządu SaluTron ComBi-D3, skalibrowanego bezpośrednio przed badaniem, stwierdzono ślady wcześniejszych napraw blacharsko-lakierniczych na: błotnik przedni prawy, drzwi prawe, drzwi przesuwne prawe, ściana prawa.
