**DOM MIESZKALNY - GAJOWKA zw. "DOMKIEM MYSLIWSKIM"**

k. XIX w.

**NOWOSIELCE-BOREK**

12. Autorzy, historia obiektu, określenie stylu.

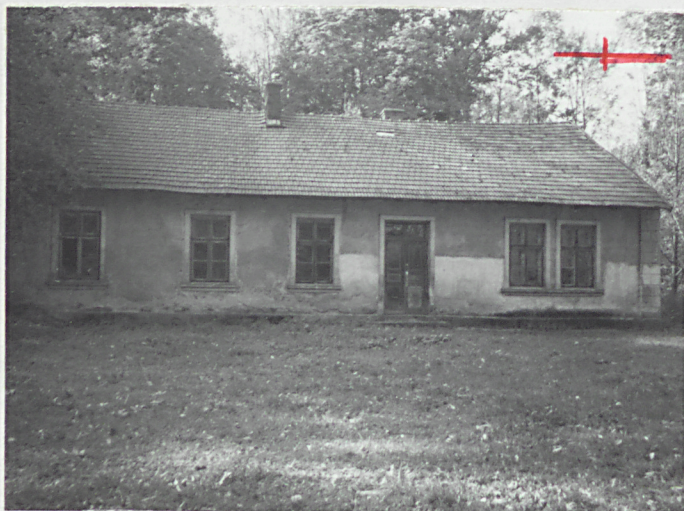
Fot. Elewacja frontowa

Elewacja frontowa - wschodnia - 6-osio- wa: trzy osie okien części mieszkalnej, otwór wejściowy i dwie osie okien części gościnnej. Wejście po schodkach wyrównawczych znajduje się na osi trzeciej od strony północnej. Otwory okienne prostokątne w prostych opaskach, z profilowanym gzymsem podokiennym, przy czym od strony północnej dwa okna połączone są wspólną opaską. Naroża boniowane pozostałe tynki gładkie. Okap dachu wsparty na drewnianych krok- sztytnach.

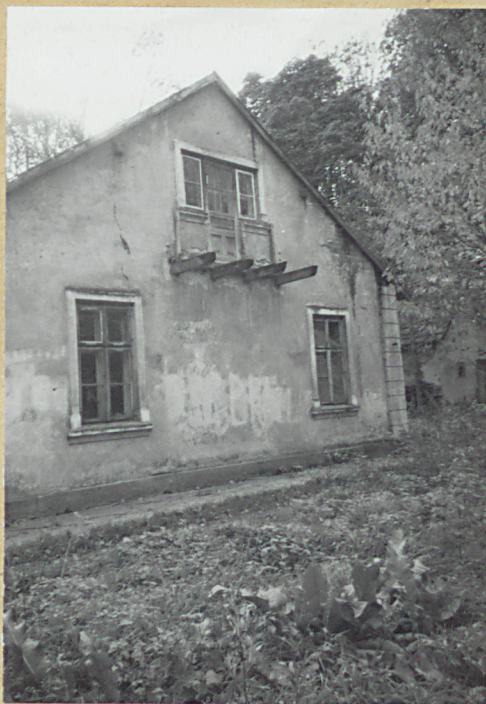
Fot. elewacja północna

Elewacja boczna - północna - dwuosio- wa, okna w opaskach jak na froncie, w części szczytu obramione wspólną opaską dwa małe okienka i drzwi wejściowe prowadzące niegdyś na balkon.

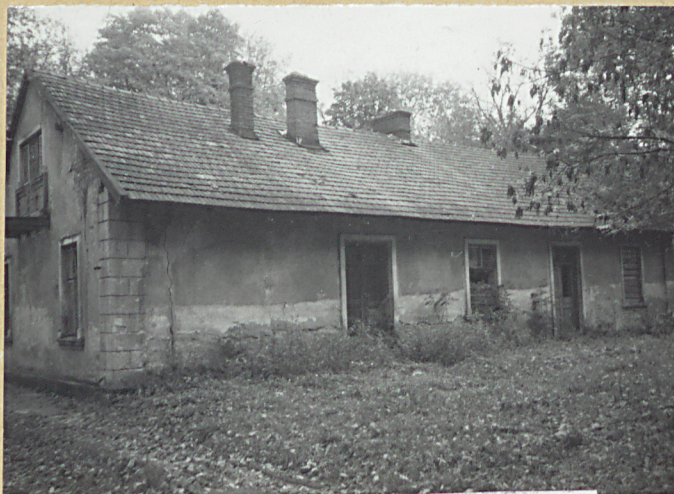
Fot. Elewacja tylna

Elewacja tylna - zachodnia - 4-osio- wa, okienka rozdzielone drzwiami wejściowymi. Opaski i tynki jak od frontu. Okna na osi skrajnej od północy zamurowane.

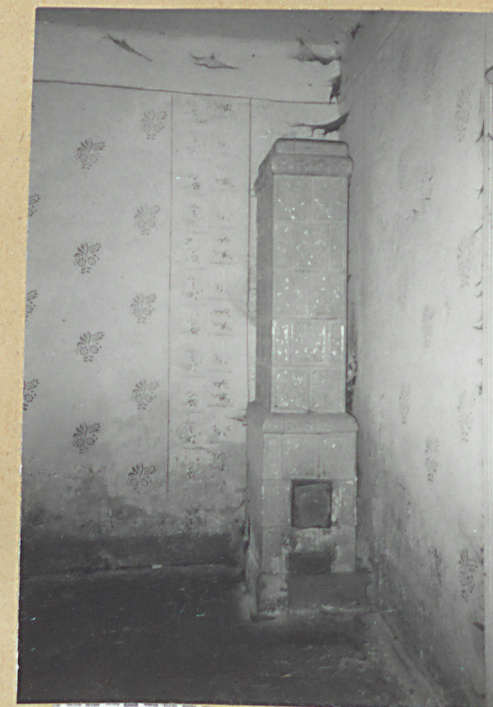
Fot. piec kaflowy

Instalacje: obecnie brak, zachowany jeden piec.

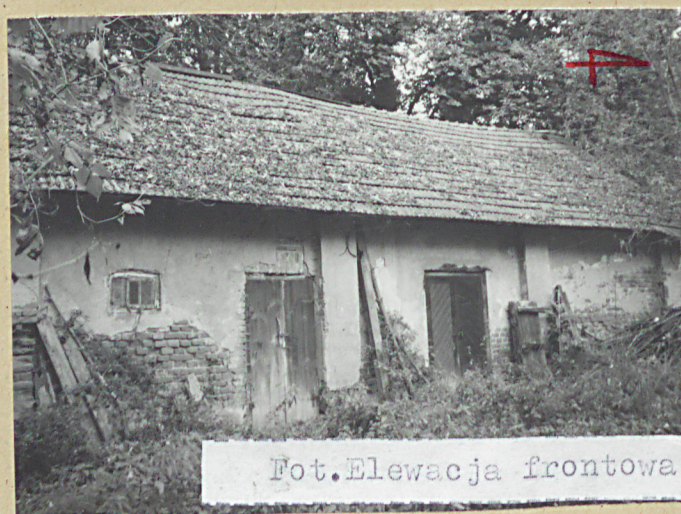
Fot.Elewacja frontowa

Budynek parterowy, niepodpiwniczony, dach dwuspadowy. Tynki gładkie podzielone lizenami na poszczególne osie budynku. Użytkowany, stan techniczny zły. Wymaga remontu kapitalnego.
