## **OPIS TECHNICZNY NIERUCHOMOŚCI**

**LOKALIZACJA:** UL. ŻEGLARSKA 8A, 59-220 LEGNICA

**WŁAŚCICIEL:** KGHM METRACO S.A.

**DATA SPORZĄDZENIA:** 07.06.2024 r.

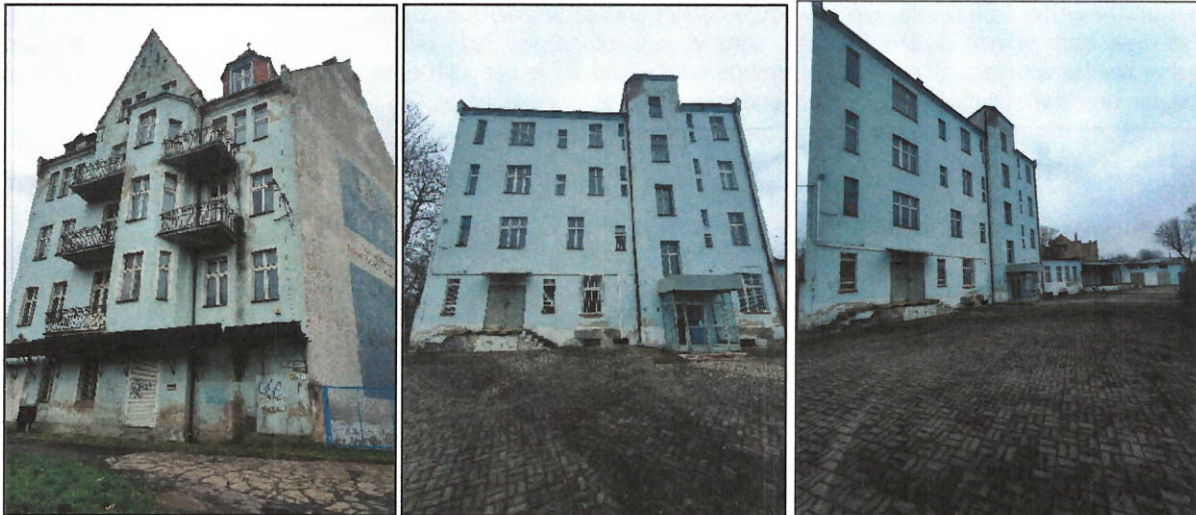
### **Budynek administracyjny**

Budynek wzniesiony w 1912 r., usytuowany w zachodniej części działki nr 729/1. Plan zabudowy budynku (rzut poziomy) nieregularny. Do budynku prowadzi główne wejście od strony wewnętrznej działki. Obiekt stanowi zwartą bryłę o wysokości 21,50 mb: 4 kondygnacje nadziemne, pełne podpiwniczenie. Kondygnacje połączone pionem klatki schodowej, przy której zostały umiejscowione węzły sanitarne. Budynek pierwotnie wzniesiony jako kamienica z czynszowymi lokalami mieszkalnymi, przebudowana w latach 70-tych XX wieku.

Konstrukcja tradycyjna, budynek murowany z elementów drobnowymiarowych. Fundamenty – murowane, bez izolacji. Ściany murowane, cegła ceramiczna pełna na zaprawie cementowo - wapiennej. Strop nad piwnicą masywny, typu Kleina, nad wyższymi kondygnacjami stropy drewniane. Dach w konstrukcji drewnianej kryty

dachówką ceramiczną. Stolarka okienna drewniana, typowa, ramy malowane. Stolarka drzwiowa drewniana, typowa, pełna, malowana, drzwi zewnętrzne w ramie aluminiowej, szklone (wiatrołap) oraz pełne metalowe do części gospodarczej – wejście z rampy. Schody drewniane, pełne, balustrady – tralki i poręcze drewniane. Tynki wewnętrzne cementowo - wapienne, kat. III, malowane farbami emulsyjnymi. Podłogi zróżnicowane, w zależności od pomieszczenia: parkiet drewniany, wykładziny dywanowe, deski, płytki ceramiczne, w piwnicy posadzka cementowa.

Budynek nie jest użytkowany. Fundamenty, niewidoczne, zgodnie z przeglądem technicznym, zawilgocone, w stanie dostatecznym. Ściany konstrukcyjne i stropy w stanie dostatecznym. Stropy z miejscowymi zawilgoczeniami. Konstrukcja dachu w stanie dostatecznym, krycie szczelne. Stolarka okienna wypaczona, nieuszczelna, miejscowe pęknięcia szklenia, stolarka drzwiowa zużyta. Powłoki malarskie zniszczone. Elewacja miejscowo zabrudzona, spękana, z widocznymi ubytkami. Budynek zabezpieczony siatką powyżej parteru od strony ul. Żeglarskiej. Obiekt, zgodnie z przeglądem z okresowej kontroli pięcioletniej stanu technicznego obiektu budowlanego – za 2023 r., nie jest uciążliwy dla środowiska, nie powoduje hałasu ani też wibracji powietrza. Nie stwarza zagrożenia dla życia i zdrowia osób w nim przebywających, bądź w jego otoczeniu. Jego dalsze użytkowanie jest uwarunkowane przeprowadzeniem kapitalnego remontu/modernizacji. Otoczenie budynku estetyczne, utwardzenia w wewnętrznej części nieruchomości równe, zieleń przy budynku portierni do pielęgnacji.

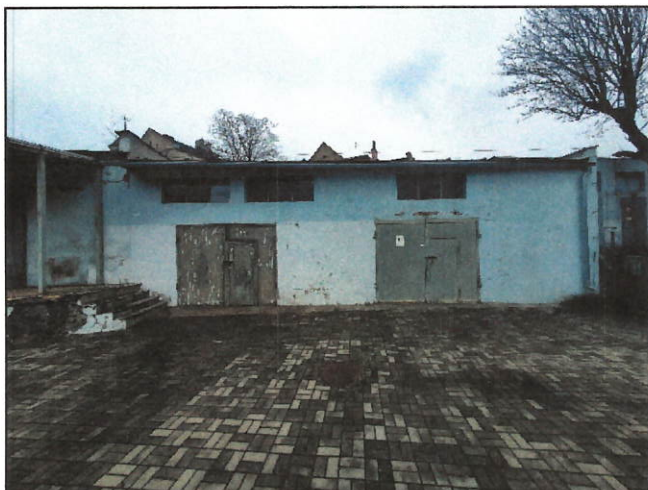
## **Budynek magazynu**

Budynek wzniesiony w 1974 r., usytuowany w północnej części działki nr 1446. Plan zabudowy budynku (rzut poziomy) regularny, zbliżony do prostokątnego. Do budynku prowadzą główne wejścia od strony wewnętrznej działki. Obiekt parterowy, wys. 4,15 mb: 1 kondygnacja nadziemna, bez podpiwniczenia, funkcja magazynowa.

Konstrukcja mieszana, ściany murowane na konstrukcji stalowej. Fundamenty – murowane, ceglane. Ściany murowane, cegła ceramiczna pełna na zaprawie cementowo – wapiennej, konstrukcja stalowa. Stropodach płaski z płyt warstwowych. Stolarka okienna drewniana, przemysłowa, typowa. Stolarka drzwiowa przemysłowa, typowa, pełna. Tynki wewnętrzne cementowo - wapienne, kat. III, malowane farbami emulsyjnymi. Posadzka cementowa.

Budynek nie jest użytkowany. Ściany konstrukcyjne i strop w stanie dostatecznym. Konstrukcja dachu w stanie dostatecznym, krycie szczelne. Stolarka okienna i drzwiowa zużyta. Powłoki malarskie zniszczone. Elewacja miejscowo zabrudzona, spękana, z widocznymi ubytkami. Obiekt, zgodnie z przeglądem z okresowej kontroli pięcioletniej stanu technicznego obiektu budowlanego – za 2023 r., nie jest uciążliwy dla środowiska, nie powoduje hałasu ani też wibracji powietrza. Nie stwarza zagrożenia dla życia i zdrowia osób w nim przebywających, bądź w jego otoczeniu. Jego dalsze użytkowanie jest uwarunkowane przeprowadzeniem kapitalnego remontu/modernizacji. Otoczenie budynku estetyczne, utwardzenia w wewnętrznej części nieruchomości równe.

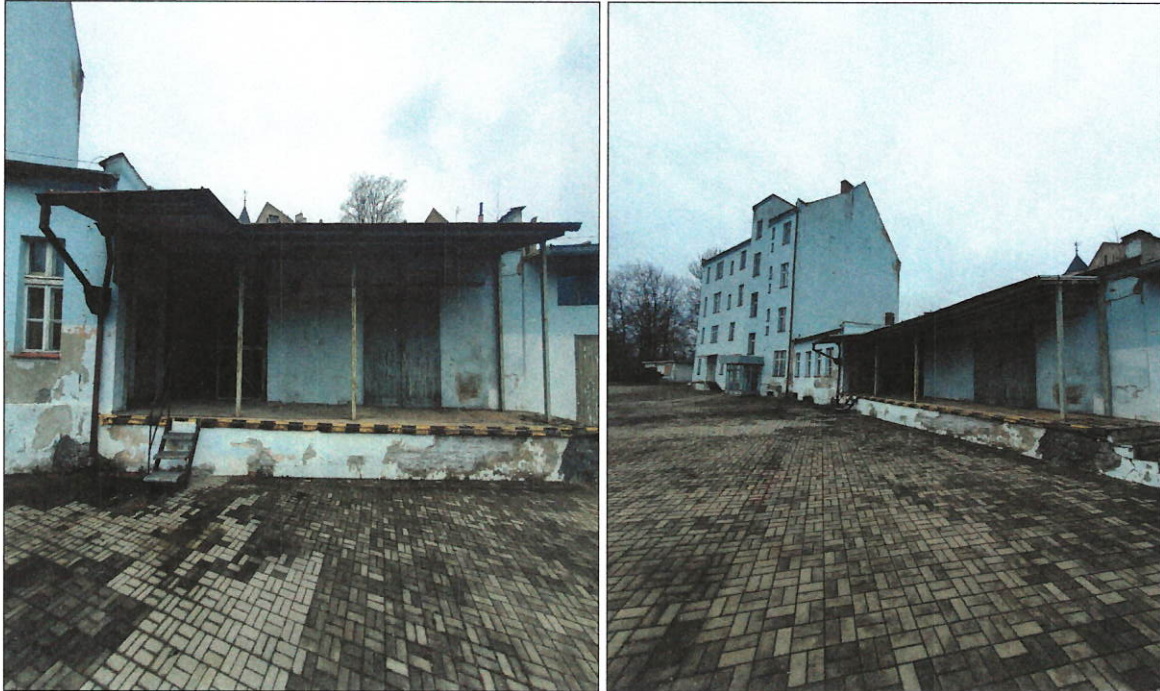
## **Budynek magazynu + krajalnia**

Budynek magazynu + krajalnia stanowi funkcjonalnie jedność 3 budynków ewidencyjnych o numerach: 692 (wzniesiony w 1912 r.) oraz nr 826 i 694 (wzniesionych w 1974 r.), usytuowany w północnej części działek nr 729/1 i nr 1446, w zwartej zabudowie pomiędzy budynkami administracyjnym od zachodu i magazynu od wschodu. Plan zabudowy budynku (rzut poziomy) nieregularny. Do budynku prowadzą niezależne wejścia od strony wewnętrznej działki, do części budynku poprowadzona rampa wyładunkowa. Obiekt parterowy, wys. 4,80 mb: 1 kondygnacja nadziemna, w części podpiwniczony, funkcja magazynowa.

Konstrukcja tradycyjna, ściany murowane z elementów drobnowymiarowych. Fundamenty – murowane, ceglane. Ściany murowane, cegła ceramiczna pełna na zaprawie cementowo – wapiennej. Strop nad piwnicą masywny typu Kleina. Stropodach płaski z płyt warstwowych, kryty papą asfaltową, w części blachą. Stolarka okienna drewniana, typowa, okna skrzynkowe. Stolarka drzwiowa przemysłowa, typowa, pełna. Tynki wewnętrzne cementowo – wapienne, kat. III, malowane farbami emulsyjnymi. Posadzka cementowa, w pomieszczeniach biurowych panele podłogowe.

Budynek nie jest użytkowany. Ściany konstrukcyjne i strop w stanie dostatecznym. Konstrukcja dachu w stanie dostatecznym, krycie szczelne. Stolarka okienna i drzwiowa zużyta. Powłoki malarskie zniszczone. Elewacja miejscowo zabrudzona, spękana, z widocznymi ubytkami. Obiekt, zgodnie z przeglądem z okresowej kontroli pięcioletniej stanu technicznego obiektu budowlanego – za 2023 r., nie jest uciążliwy dla środowiska, nie powoduje hałasu ani też wibracji powietrza. Nie stwarza zagrożenia dla życia i zdrowia osób w nim przebywających, bądź w jego otoczeniu. Jego dalsze użytkowanie jest uwarunkowane przeprowadzeniem kapitalnego remontu/modernizacji. Otoczenie budynku estetyczne, utwardzenia w wewnętrznej części nieruchomości równe.

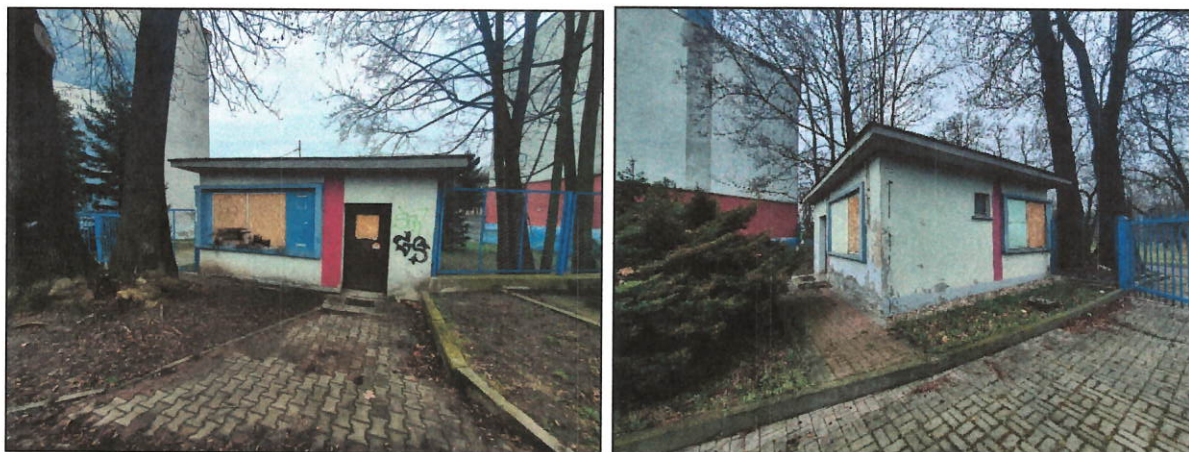
## Budynek portierni

Budynek wzniesiony w 1972 r., usytuowany w zachodniej części działki nr 729/9, wolnostojący. Plan zabudowy budynku (rzut poziomy) regularny, zbliżony do kwadratu. Do budynku prowadzi główne wejście od strony wewnętrznej działki. Obiekt parterowy: 1 kondygnacja nadziemna, bez podpiwniczenia, funkcja pomocnicza.

Konstrukcja tradycyjna, budynek murowany z elementów drobnowymiarowych. Fundamenty – wylewane, żelbetowe. Ściany murowane, cegła ceramiczna pełna na zaprawie cementowo – wapiennej. Stropodach płaski, jednopadowy, masywny, z płyty żelbetowej, kryty papą termozgrzewalną. Stolarka okienna drewniana, typowa. Stolarka drzwiowa typowa, pełna. Tynki wewnętrzne cementowo - wapienne, kat. III, malowane farbami emulsyjnymi. Posadzka cementowa, wykończona płytkami ceramicznymi.

Budynek nie jest użytkowany. Ściany konstrukcyjne i strop w stanie dostatecznym. Konstrukcja dachu w stanie dostatecznym, krycie zgodnie z przeglądem okresowym do remontu. Stolarka okienna i drzwiowa zużyta. Powłoki malarskie do odnowienia. Elewacja miejscowo zabrudzona, spękana, z odpryskami. Obiekt, zgodnie z przeglądem z okresowej kontroli pięcioletniej stanu technicznego obiektu budowlanego – za 2023 r., nie jest uciążliwy dla

środowiska, nie powoduje hałasu ani też wibracji powietrza. Nie stwarza zagrożenia dla życia i zdrowia osób w nim przebywających, bądź w jego otoczeniu. Jego dalsze użytkowanie jest uwarunkowane przeprowadzeniem remontu/modernizacji. Otoczenie budynku estetyczne, utwardzenia w wewnętrznej części nieruchomości równe, zieleń przy budynku portierni do pielęgnacji.
