Nr opinii: **105/2023/LM** z dnia **2023-02-23**

I. PODSTAWY OPINII

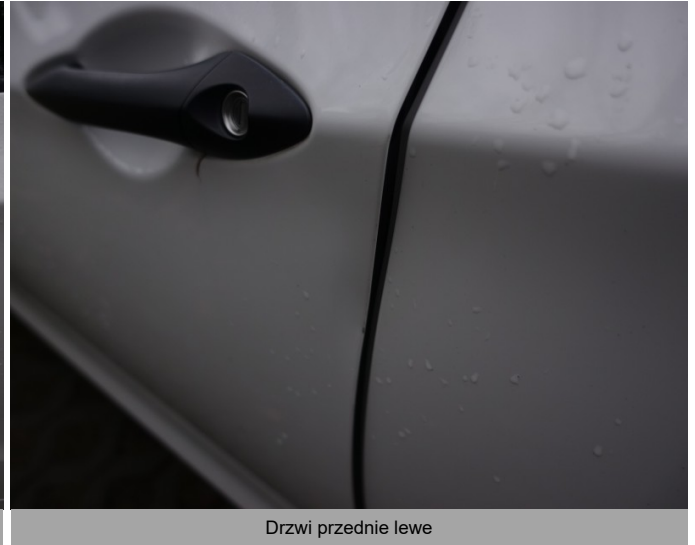
Stwierdzone uszkodzenia elementów nadwozia pojazdu wynikające z typowej eksploatacji zestawiono poniżej.

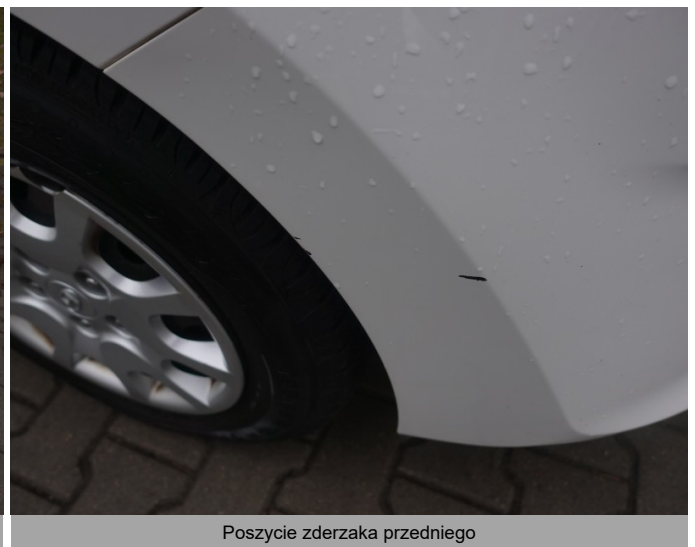
2. Pokrywa bagażnika - korozja.

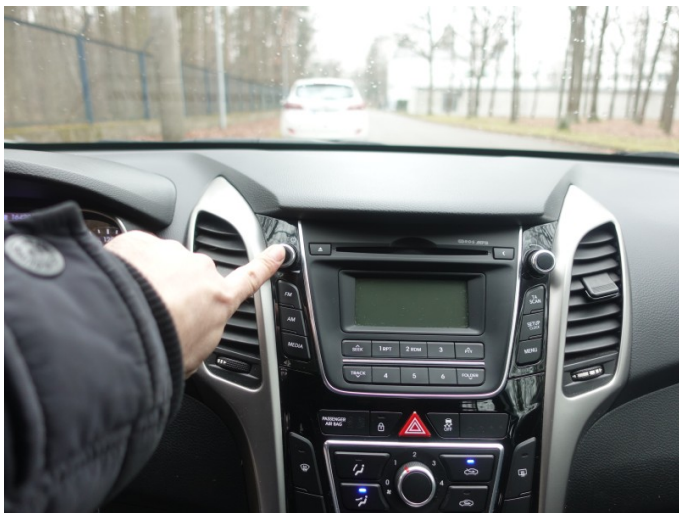
1. Radio - nie włącza się.

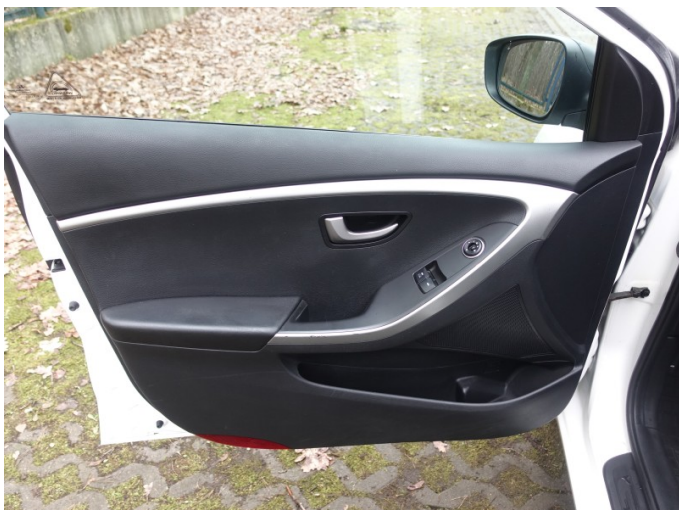
Tapicerka drzwi przednich lewych

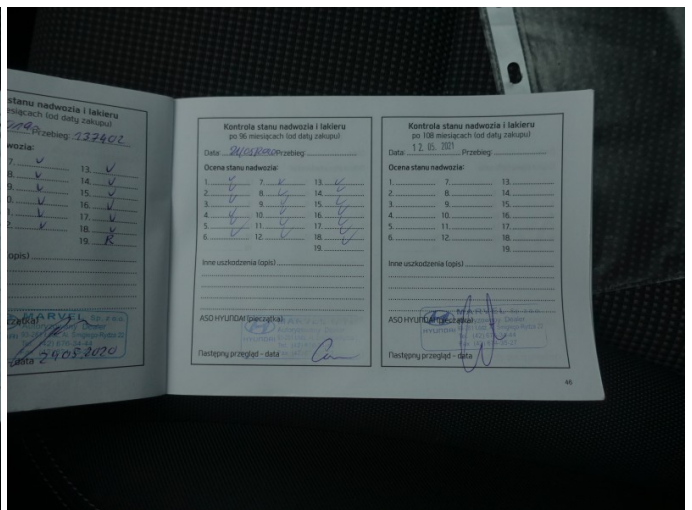
IX. KLAUZULE I ZASTRZEŻENIA
