OPINIA TECHNICZNA

Zadanie: Określenie wartości rynkowej pojazdu

Nr rejestracyjny: **WU2822A**

Model pojazdu: **Fluence MR 13 E5**

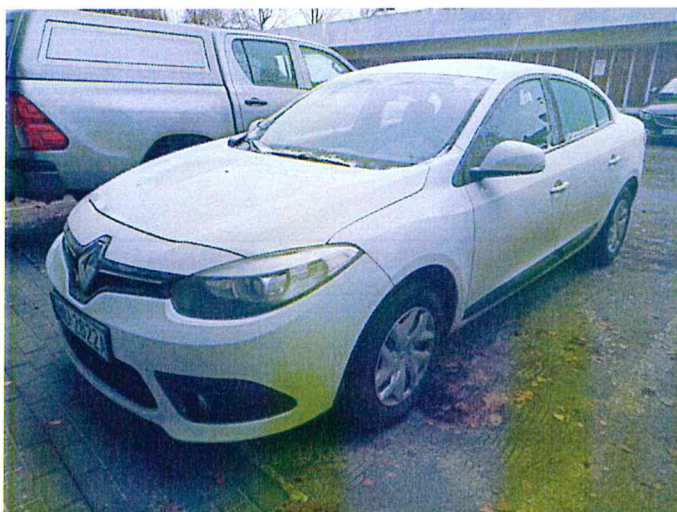
L.p.	Nazwa elementu	L / P	Rodzaj uszkodzenia	Opis	Fot. nr
1	Zderzak przedni		Zarysowany
