Nr opinii: **083/2023/LM** z dnia **2023-02-23**

## I. PODSTAWY OPINII

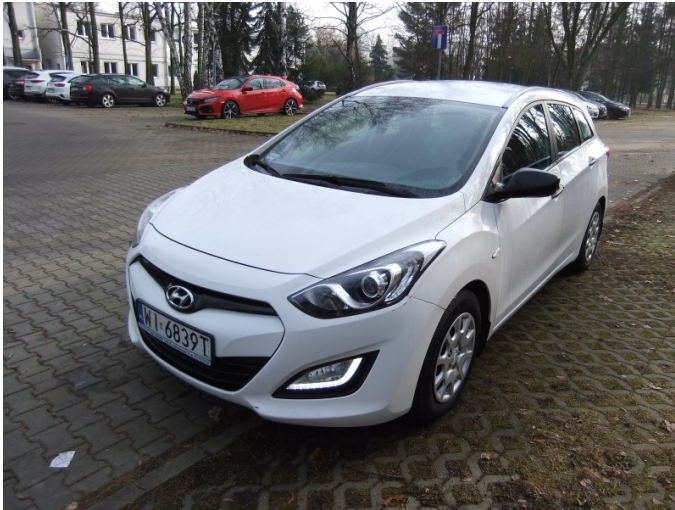
1. Zderzak przedni - otarcia, rysy, pęknięcia.

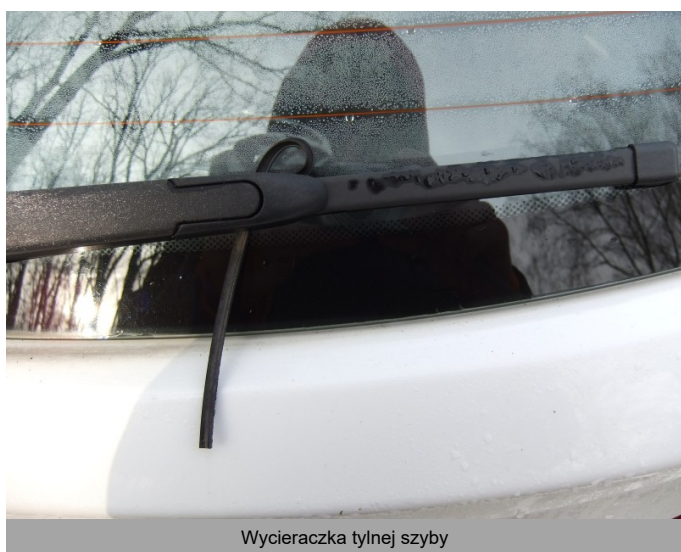
Wycieraczka tylnej szyby

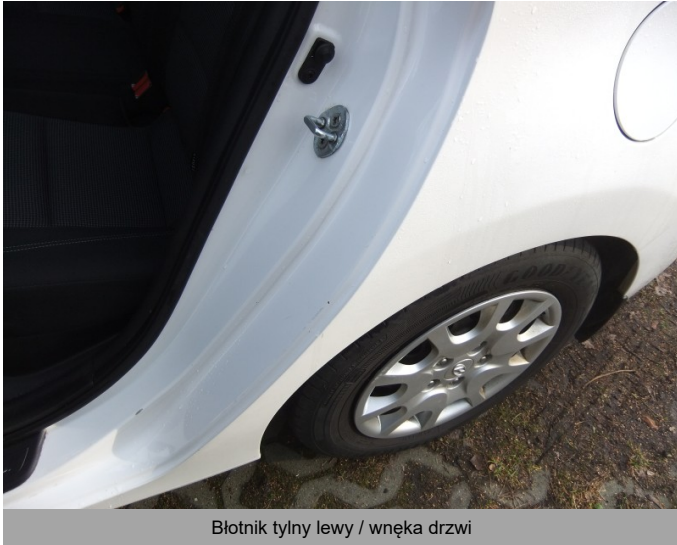
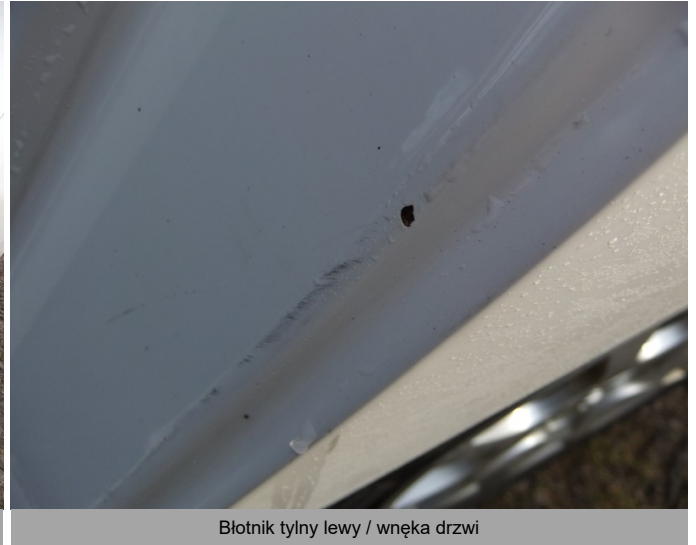
7. Poszycie zewnętrzne progu lewego - korozja, otarcia.

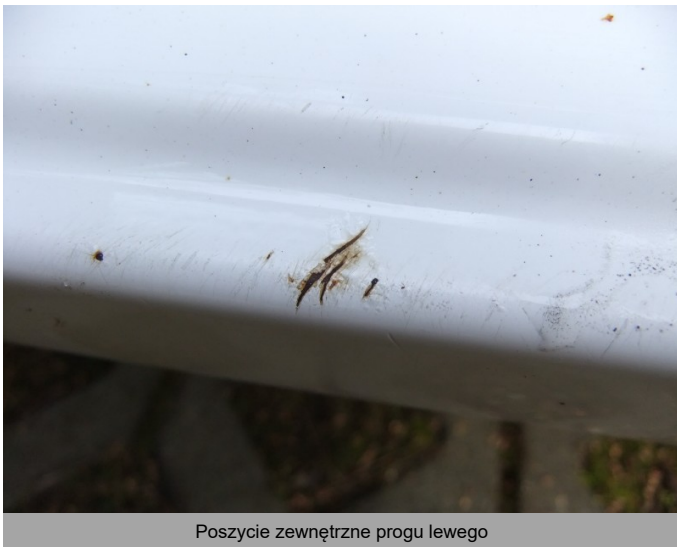
8. Obudowa lusterka lewego - rysy.

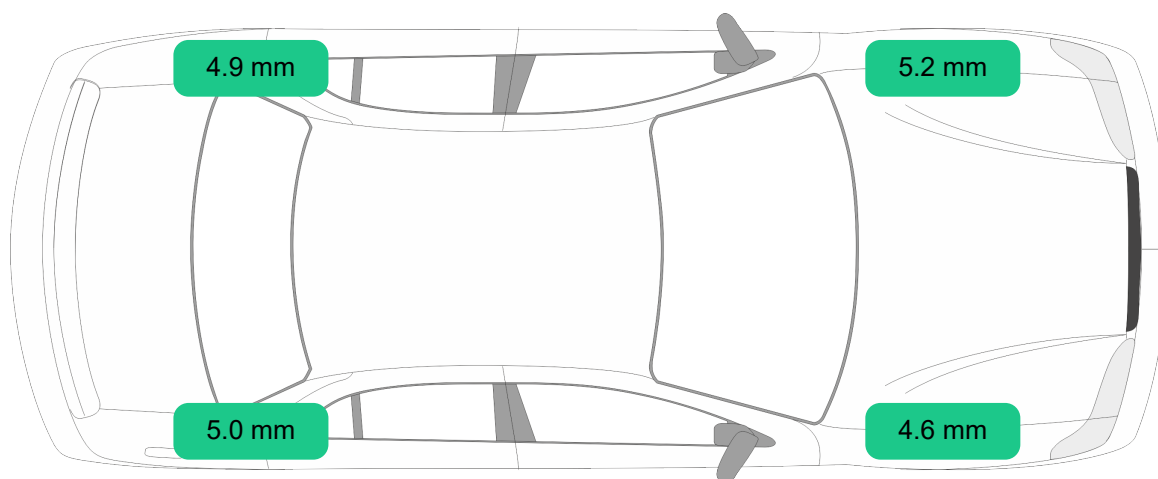
■ - zużycie <50%, 
 ■ - zużycie >50%, 
 ■ - opona zużyta/uszkodzona,

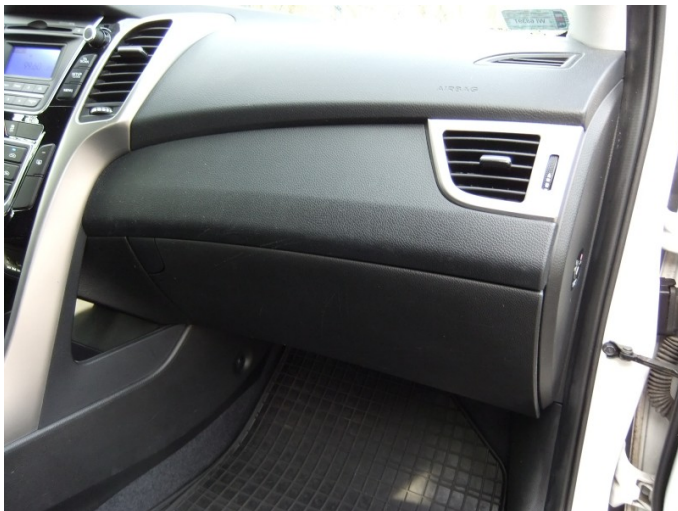
#### 1. Deska rozdzielcza - rysy.

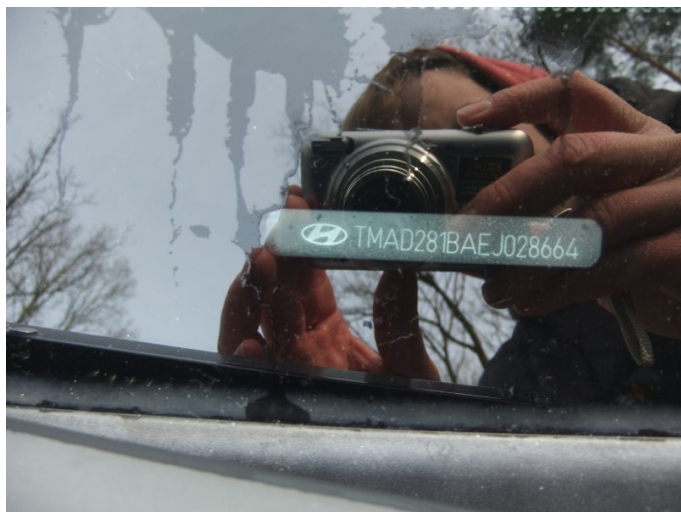
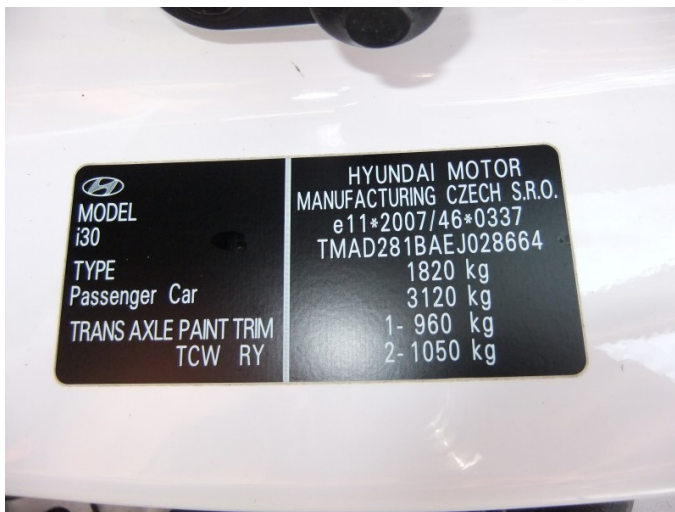
## IX. KLAUZULE I ZASTRZEŻENIA
