**OPIS TECHNICZNY NIERUCHOMOŚCI****LOKALIZACJA: UL. ŻEGLARSKA 8A, 59-220 LEGNICA****WŁAŚCICIEL: KGHM METRACO S.A.****DATA SPORZĄDZENIA: 27.09.2021****Nieruchomość gruntowa.**

**Budynek administracyjny****Struktura powierzchni**

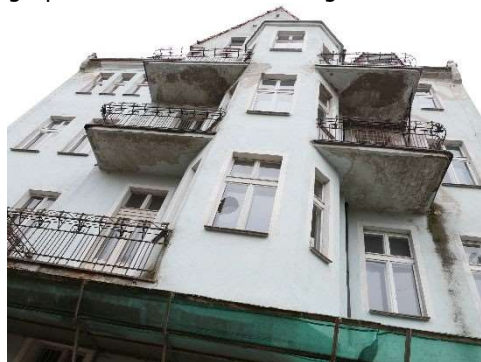
Budynek nie jest użytkowany. Fundamenty, niewidoczne, zgodnie z przeglądem technicznym, zawilgocone, w stanie dostatecznym. Ściany konstrukcyjne i stropy w stanie dostatecznym. Stropy z miejscowymi zawilgoczeniami. Konstrukcja dachu w stanie dostatecznym, krycie szczelne. Stolarka okienna wypaczona, nieuszczelna, miejscowe pęknięcia szklenia, stolarka drzwiowa zużyta. Powłoki malarskie zniszczone. Elewacja miejscowo zabrudzona, spękana, z widocznymi ubytkami. Budynek zabezpieczony siatką powyżej parteru od strony ul. Żeglarskiej. Obiekt, zgodnie z przeglądem budowlanym – rocznym (za 2020r), nie jest uciążliwy dla środowiska, nie powoduje hałasu ani też wibracji powietrza. Nie stwarza zagrożenia dla życia i zdrowia osób w nim przebywających, bądź w jego otoczeniu. Jego dalsze użytkowanie jest uwarunkowane przeprowadzeniem kapitalnego remontu / modernizacji. Otoczenie budynku estetyczne, utwardzenia w wewnętrznej części nieruchomości równe, zieleń przy budynku portierni do pielęgnacji.

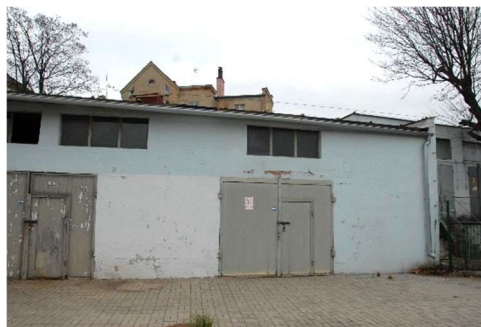
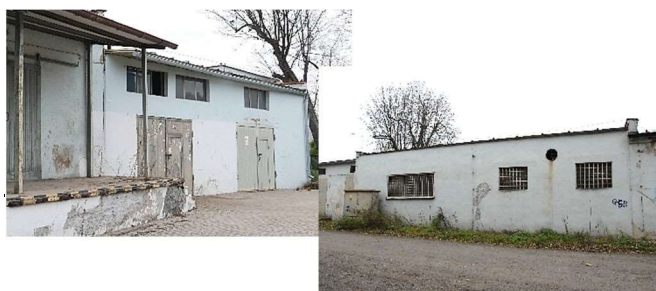
## **Budynek magazynu**

Budynek nie jest użytkowany. Ściany konstrukcyjne i strop w stanie dostatecznym. Konstrukcja dachu w stanie dostatecznym, krycie szczelne. Stolarka okienna i drzwiowa zużyta. Powłoki malarskie zniszczone. Elewacja miejscowo zabrudzona, spękana, z widocznymi ubytkami. Obiekt, zgodnie z przeglądem budowlanym – rocznym (za 2020r), nie jest uciążliwy dla środowiska, nie powoduje hałasu ani też wibracji powietrza. Nie stwarza zagrożenia dla życia i zdrowia osób w nim przebywających, bądź w jego otoczeniu. Jego dalsze użytkowanie jest uwarunkowane przeprowadzeniem kapitalnego remontu / modernizacji. Otoczenie budynku estetyczne, utwardzenia w wewnętrznej części nieruchomości równe, zieleń do pielęgnacji.

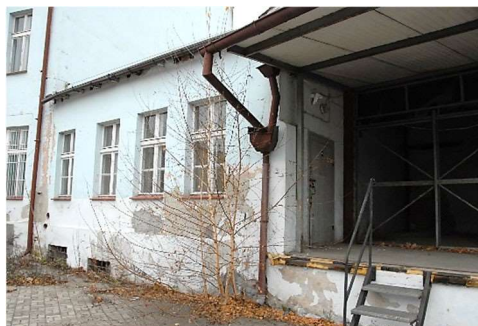
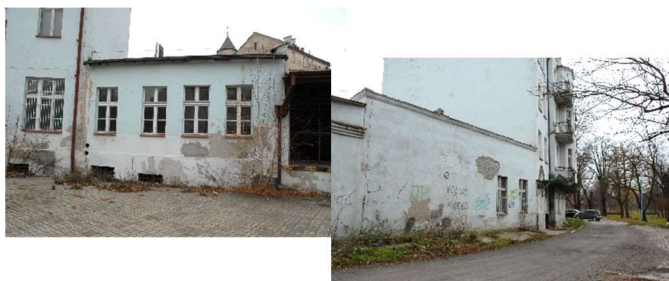
## **Budynek magazynu + krajalnia**

Budynek nie jest użytkowany. Ściany konstrukcyjne i strop w stanie dostatecznym. Konstrukcja dachu w stanie dostatecznym, krycie szczelne. Stolarka okienna i drzwiowa zużyta. Powłoki malarskie zniszczone. Elewacja miejscowo zabrudzona, spękana, z widocznymi ubytkami. Obiekt, zgodnie z przeglądem budowlanym – rocznym (za 2020r), nie jest uciążliwy dla środowiska, nie powoduje hałasu ani też wibracji powietrza. Nie stwarza zagrożenia dla życia i zdrowia osób w nim przebywających, bądź w jego otoczeniu. Jego dalsze użytkowanie jest uwarunkowane przeprowadzeniem kapitalnego remontu / modernizacji. Otoczenie budynku estetyczne, utwardzenia w wewnętrznej części nieruchomości równe, zieleń do pielęgnacji.

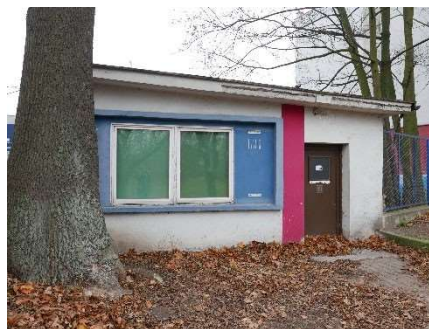
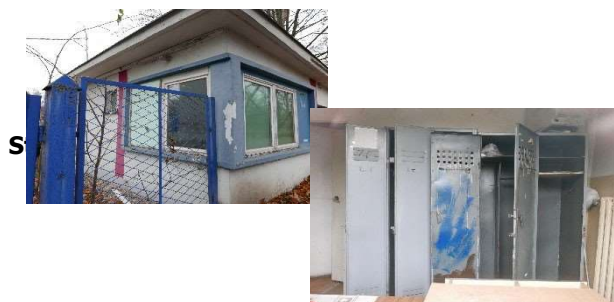
### **Budynek portierni**

Budynek nie jest użytkowany. Ściany konstrukcyjne i strop w stanie dostatecznym. Konstrukcja dachu w stanie dostatecznym, krycie zgodnie z przeglądem okresowym do remontu. Stolarka okienna i drzwiowa zużyta. Powłoki malarskie do odnowienia. Elewacja miejscowo zabrudzona, spękana, z odpryskami. Obiekt, zgodnie z przeglądem budowlanym – rocznym (za 2020r), nie jest uciążliwy dla środowiska, nie powoduje hałasu ani też wibracji powietrza. Nie stwarza zagrożenia dla życia i zdrowia osób w nim przebywających, bądź w jego otoczeniu. Jego dalsze użytkowanie jest uwarunkowane przeprowadzeniem remontu / modernizacji. Otoczenie budynku estetyczne, utwardzenia w wewnętrznej części nieruchomości równe, zieleń przy budynku portierni do pielęgnacji.
