Nr opinii: **099/2023/LM** z dnia **2023-02-23**

I. PODSTAWY OPINII

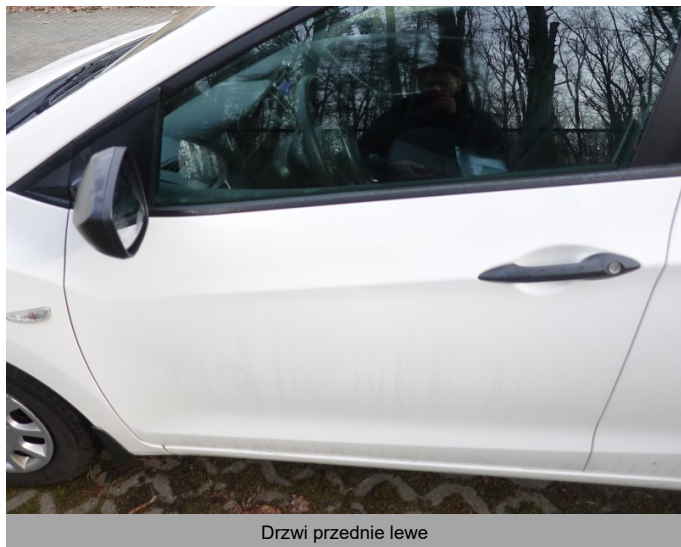
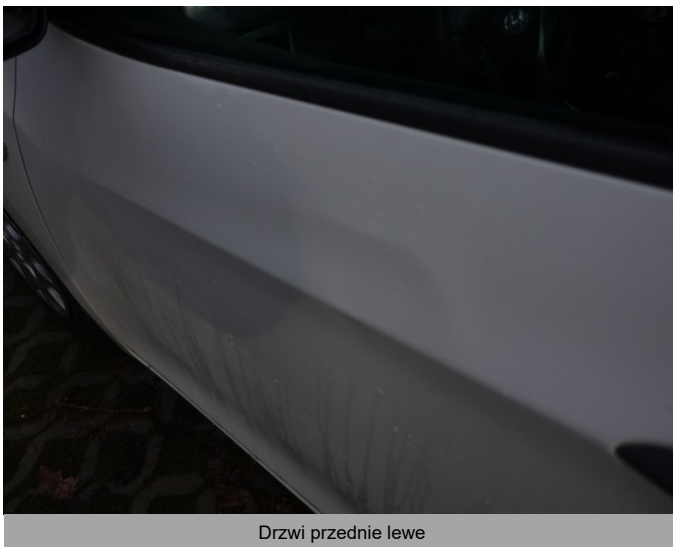
2. Poszycie zderzaka przedniego - otarcia, niewłaściwe pasowanie z błotnikiem lewym.

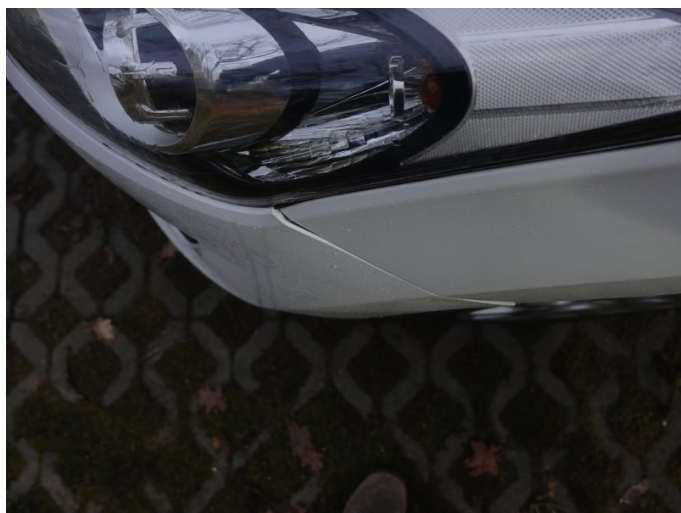
Poszycie zderzaka przedniego

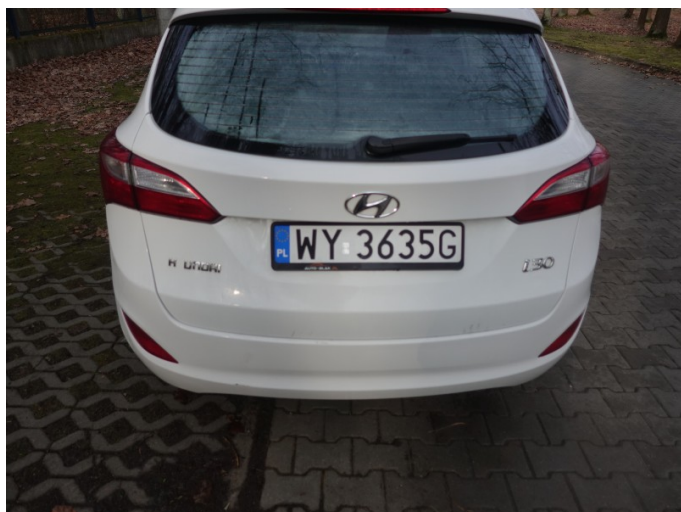
Poszycie zderzaka tylnego

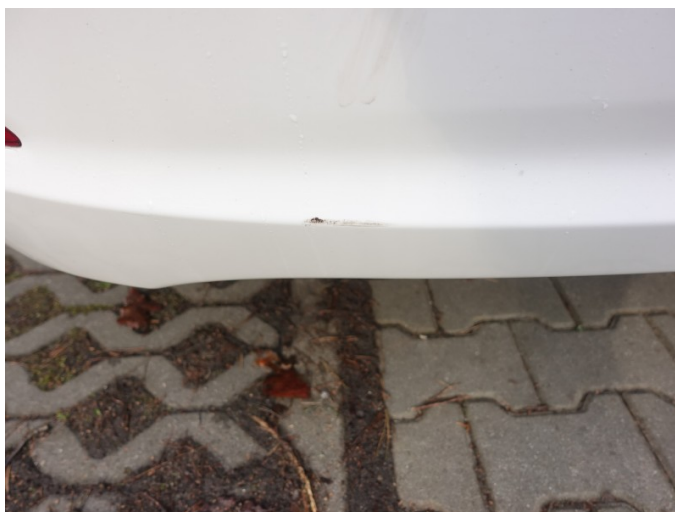
Poszycie zderzaka tylnego

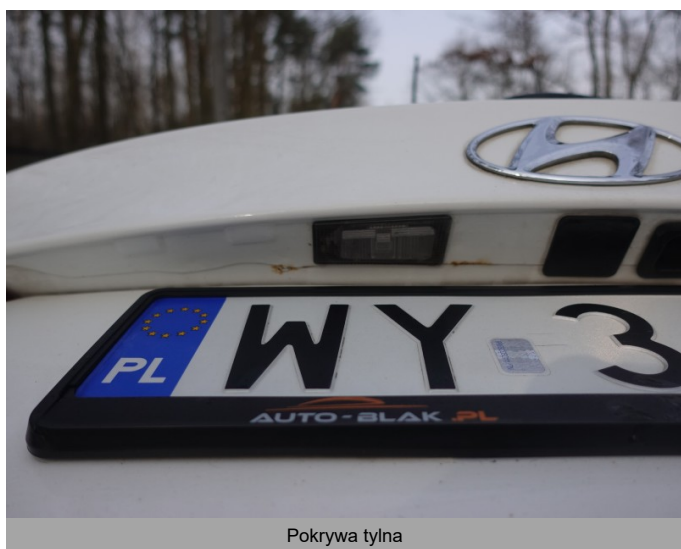
2. Pokrywa tylna - korozja.

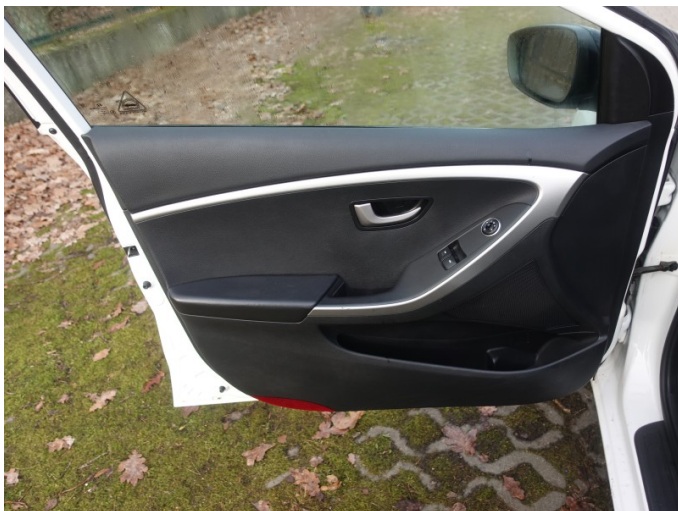
Tapicerka drzwi przednich lewych

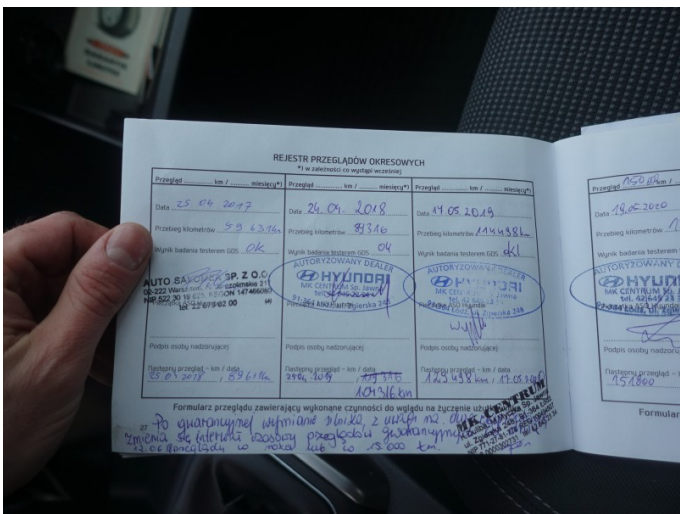
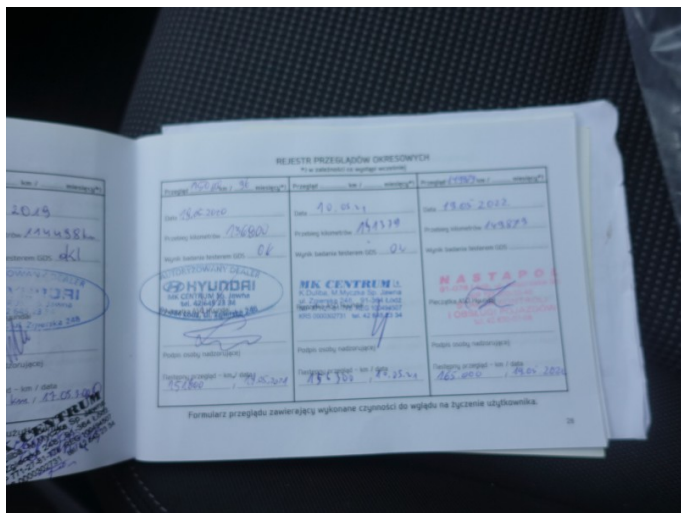
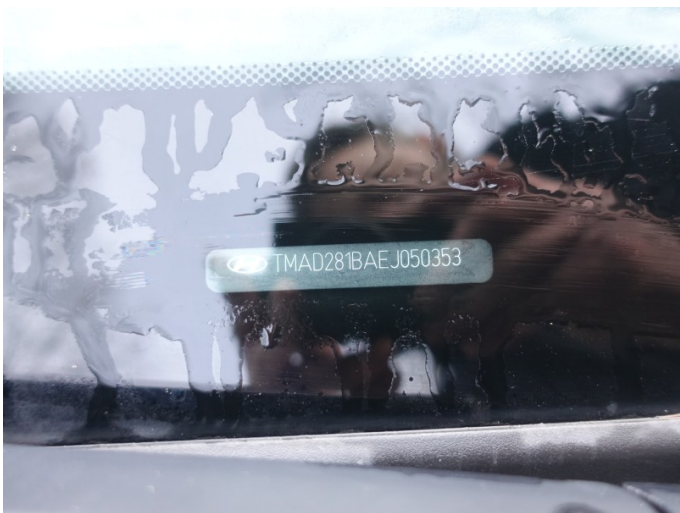
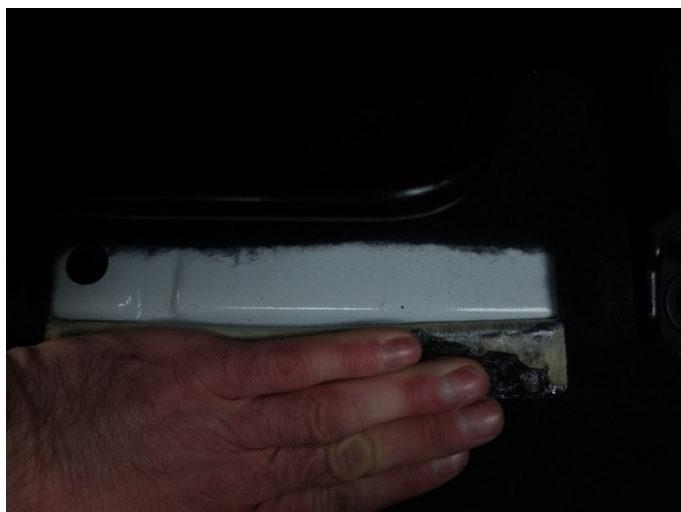
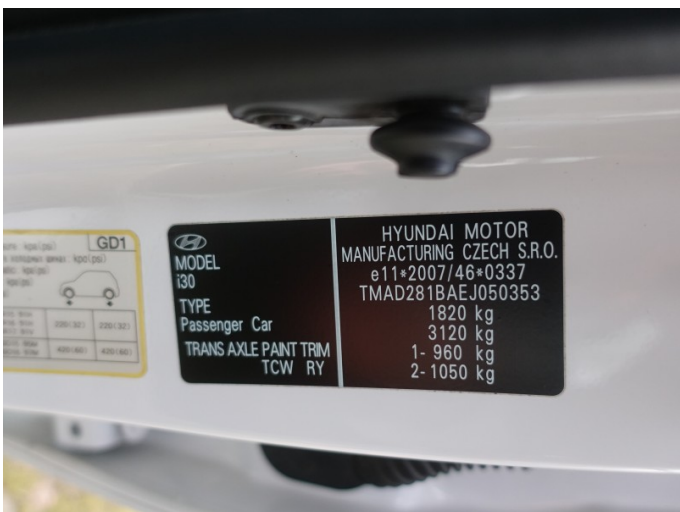
IX. KLAUZULE I ZASTRZEŻENIA
