Nr opinii: **106/2023/LM** z dnia **2023-02-23**

I. PODSTAWY OPINII

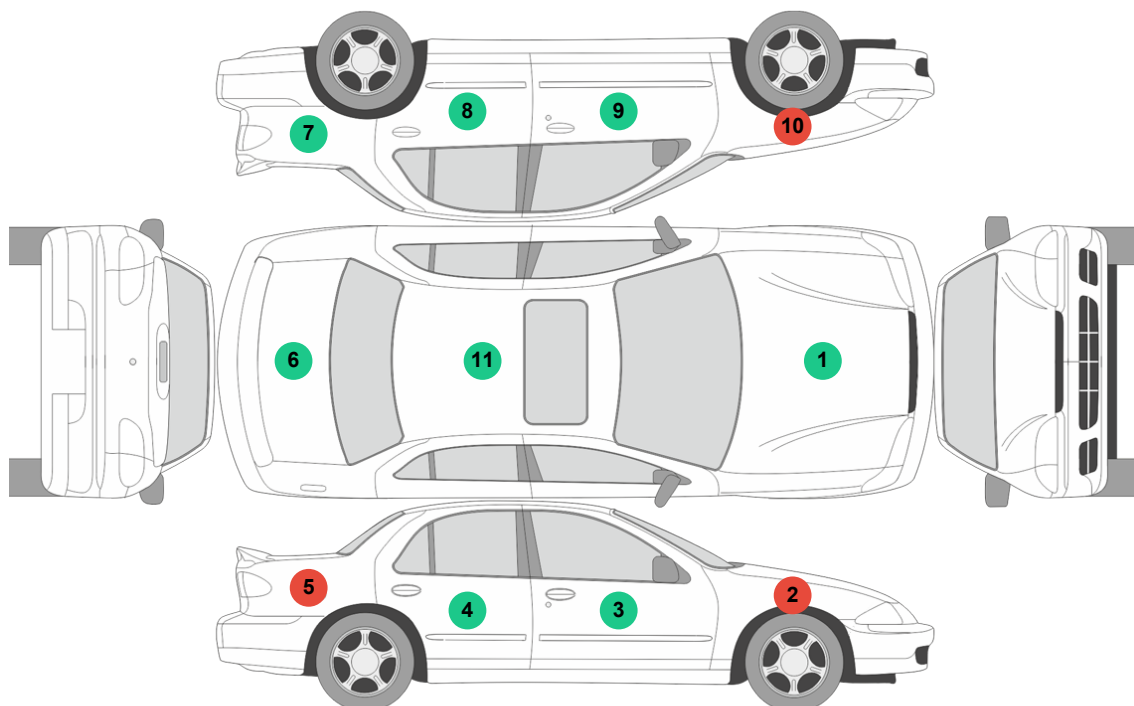
● - element bez uwag, ● - zgłoszono uwagi lub/i odstępstwa od stanu normalywnego.

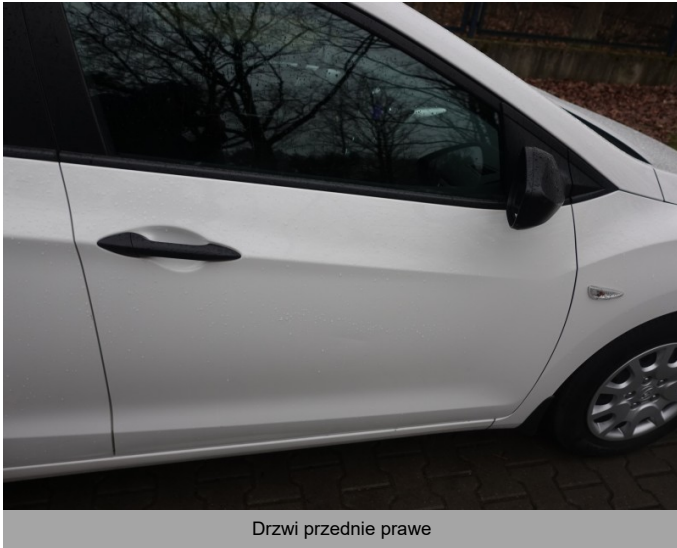
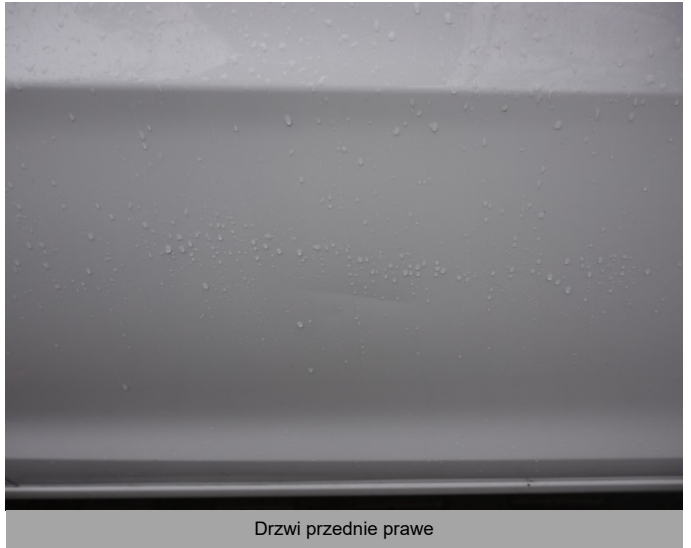
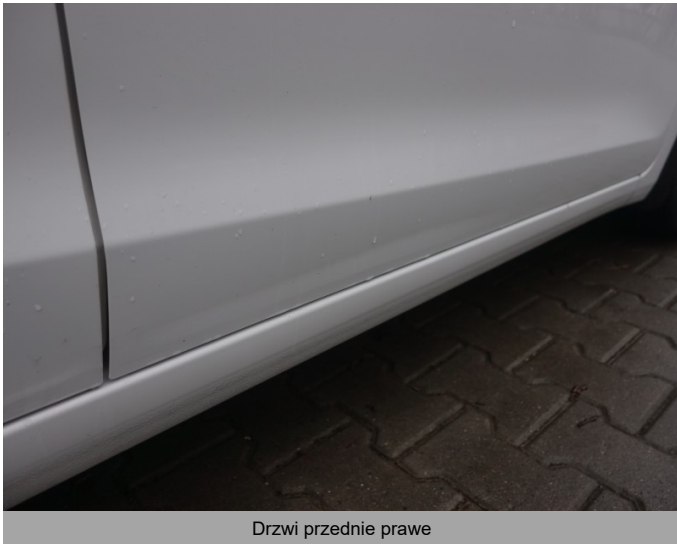
Stwierdzone uszkodzenia elementów nadwozia pojazdu wynikające z typowej eksploatacji zestawiono poniżej.

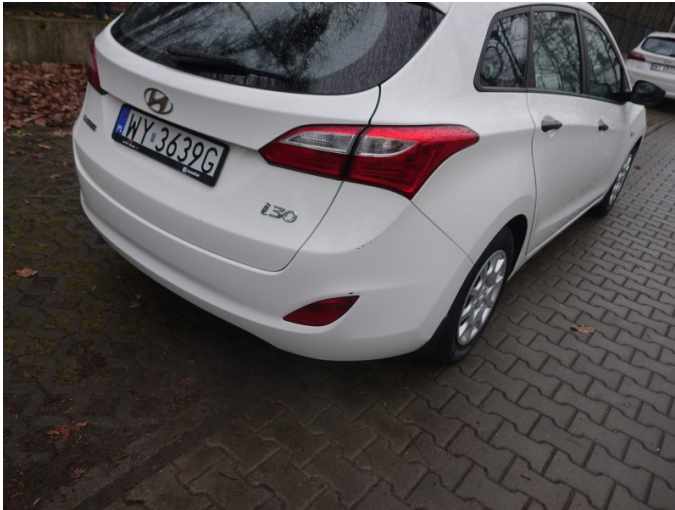
Poszycie zderzaka tylnego

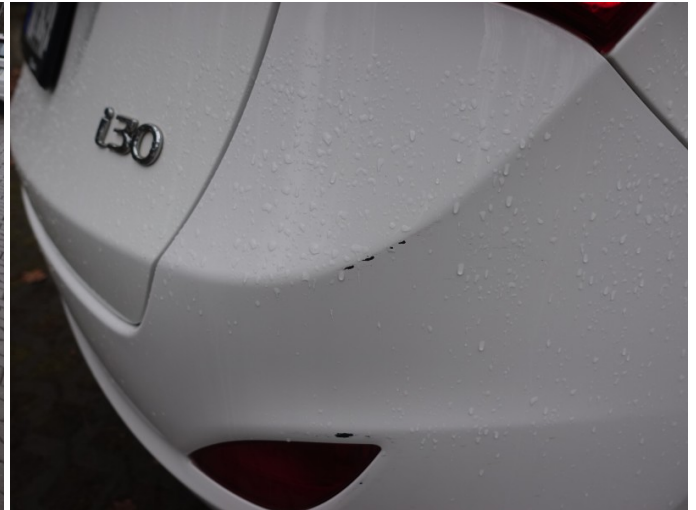
Poszycie zderzaka tylnego

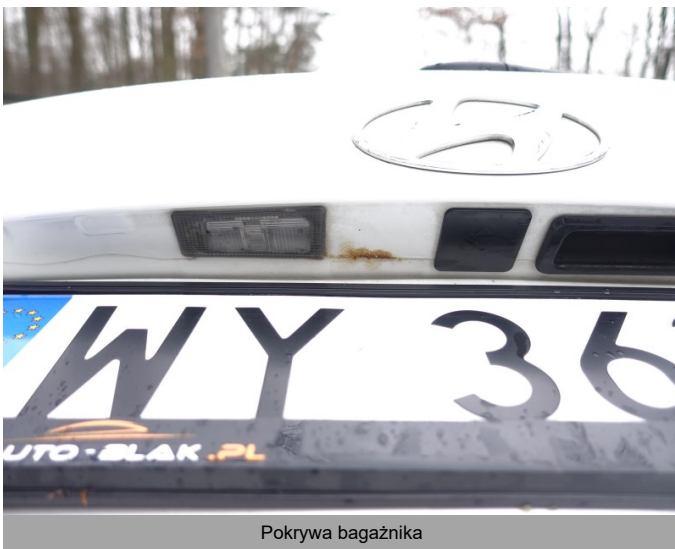
2. Pokrywa bagażnika - korozja.

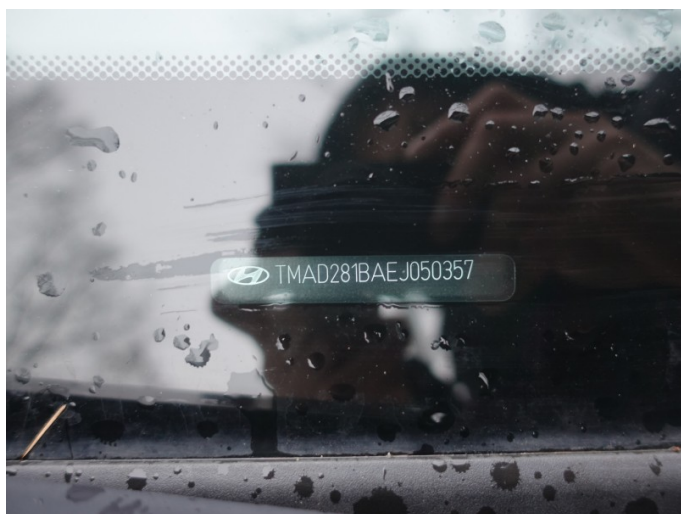
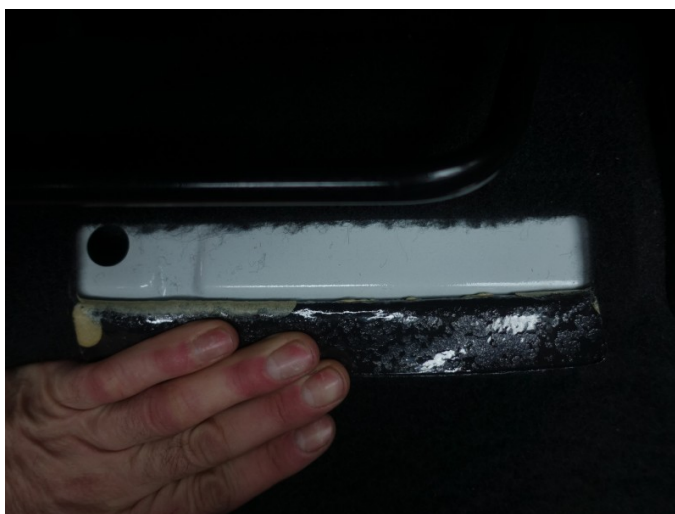
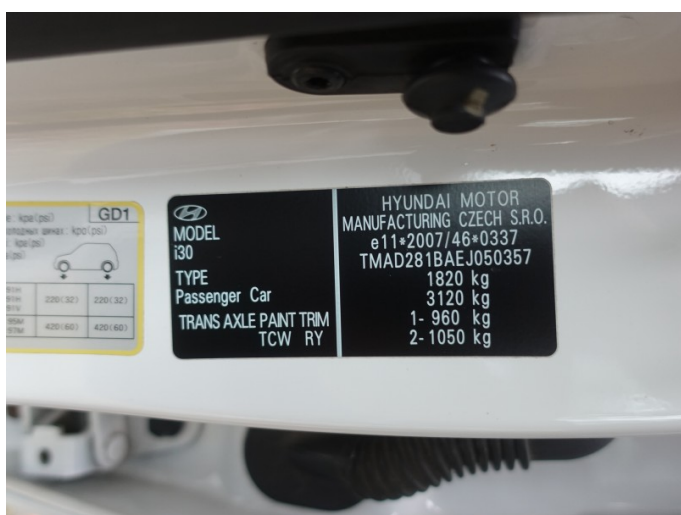
IX. KLAUZULE I ZASTRZEŻENIA
