**ZADANIE – OPRACOWANIE DOKUMENTACJI NA ROBOTY
BUDOWLANO - REMONTOWE DO WYKONANIA W BUDYNKU STRAŻNICY ORAZ
OBIEKTÓW MAŁEJ ARCHITEKTURY I ELEMENTÓW ZAGOSPODAROWANIA TERENU**

Przedmiotem opracowania jest projekt techniczny wraz z obmiarem i kosztorysem inwestorskim.

Celem zadania jest opracowanie projektu robót budowlanych umożliwiających wymianę zdegradowanych elementów konstrukcyjnych wieży obserwacyjnej oraz wymianę pokrycia dachu budynku strażnicy, a także remonty obiektów zagospodarowania terenu przyległego do budynku strażnicy. Planowane prace modernizacyjne zakładają uzyskanie poprawy efektywności energetycznej oraz polepszenie użyteczności obiektu. Prace muszą być przeprowadzone w taki sposób aby nie zmienić dotychczasowej funkcji obiektów.

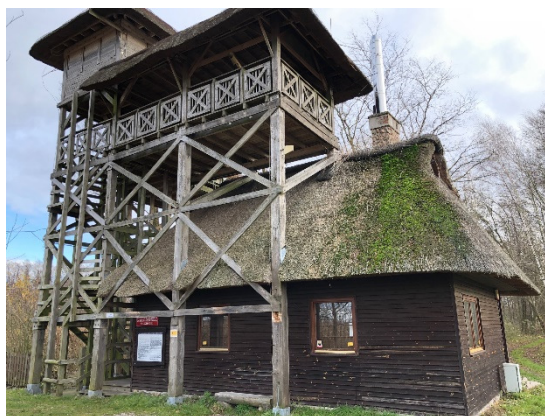
Budynek strażnicy znajduje się w średnim stanie technicznym. Ze względu na powiązanie budynku z konstrukcją wieży doszło do wzajemnej degradacji wybranych elementów konstrukcji. Niektóre elementy zewnętrzne oraz wewnętrzne budynku wymagają prac konserwacyjnych i naprawczych. Ze względu na nieuszczelność pokrycia dachowego doszło do zawilgocenia elementów konstrukcji dachu w miejscach przejść słupów wieży przez pokrycie. Stwierdzono występowanie mchu na pokryciu dachu, które zakwalifikowano do wymiany. Podczas oględzin obiektu zauważono ubytki zaprawy w czapce kominowej murowanej z cegły pełnej oraz odspojenia tynku. Nie stwierdzono zarysowań czy pęknięć w budynku świadczących o nadmiernym bądź nierównomiernym osiadaniu.

Wieża obserwacyjna znajduje się w złym stanie technicznym. Na elementach drewnianych stwierdzono ślady daleko posuniętej korozji biologicznej. Są na nich widoczne pęknięcia, sinizna, zagrzybienie oraz ślady działania owadów. Obiekt jest obecnie wyłączony z użytkowania. Główne elementy nośne są na tyle zdegradowane iż zostały zakwalifikowane do wymiany. Przewidziano zachowanie ok. 10% elementów drewnianych znajdujących się w najlepszym stanie (brak śladu korozji biologicznej, brak zawilgocenia) do ponownego wykorzystania po oczyszczeniu i zaimpregnowaniu.

Budynek strażnicy i wieża – stan istniejący

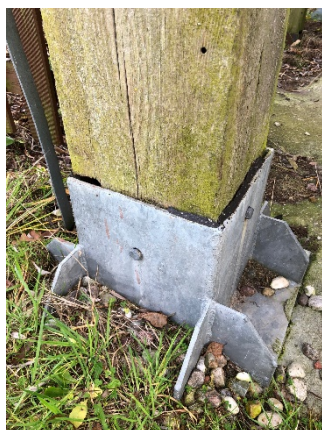
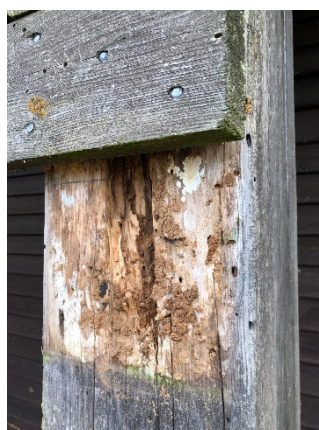
Korozja biologiczna głównych elementów konstrukcji wieży

Projektuje się wymianę elementów konstrukcyjnych wieży ze względu na degradację istniejących spowodowaną działaniem czynników atmosferycznych i korozji biologicznej.

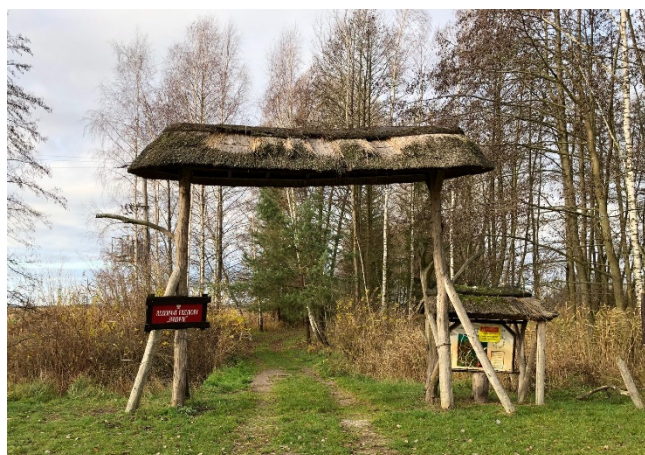
Ze względu na działanie warunków atmosferycznych elementy pokrycia oraz drewniane elementy konstrukcji wykazują ubytki oraz ponad normatywne przemieszczenia i mogą stanowić zagrożenie dla użytkowników. Przewidziano wykonanie nowej bramy wejściowej w miejscu istniejącej.

Brama wejściowa – stan obecny

Zaprojektowano modernizację istniejącej bramy wejściowej na teren rezerwatu. Należy dokonać rozbiórki istniejącego obiektu. Projektowana brama o kompozycji trójosiowej z wyższą częścią środkową przeznaczoną, do przechodzenia, ewentualnie przejazdu samochodem. Części boczne przeznaczone zostaną do montażu tablic informacyjnych.

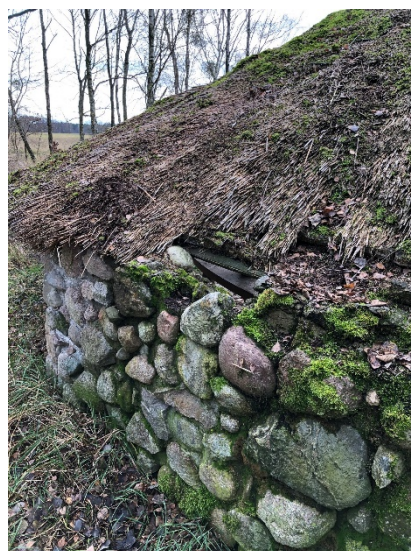
Podczas oględzin stwierdzono ubytki trzciny oraz mech porastający pokrycie. Elementy drewniane ze względu na bezpośrednie narażenie na działanie warunków atmosferycznych uległy zawilgoceniu i korozji biologicznej. Drewniane elementy konstrukcyjne i pokrycie daszków przeznaczono do wymiany. Mur należy oczyścić z mchu i uzupełnić brakujące spoiny. Powierzchnię styku z elementami drewnianymi należy odpowiednio przygotować (wyrównanie zaprawą, izolacja papą w miejscach styku z el. drewnianym).

Widok muru i zadaszenia wiat przy ognisku

Zaprojektowano wymianę elementów drewnianych zadaszenia ze względu na ich degradację pod wpływem czynników atmosferycznych i korozji biologicznej. Należy zdemonstrować pokrycie z trzciny, elementy drewniane stanowiące konstrukcję dachów oraz słupy wkompane w grunt.

Dokonać przeglądu istniejącego muru z otoczek. Należy oczyścić go ze wszelkich śladów korozji biologicznej m.in. mchu. Uzupelnąć w murze ubytki kamieni oraz spoin zaprawą cementowo-wapienną. Górną powierzchnię muru stanowiącą oparcie dla krokwi zadaszenia wyrównać, zastosować do tego zaprawę odporną na działanie zewnętrznych warunków atmosferycznych, ew. wykonać gniazda do oparcia elementów drewnianych z powierzchnią wyrównaną zaprawą z możliwością odpływu wód opadowych. Elementy drewniane odizolować od muru za pomocą papy.

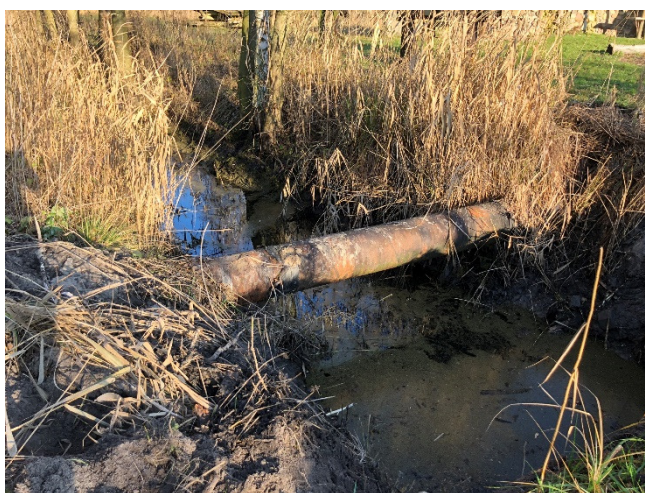
Wodociąg w obrębie rowu wykonany jest z rury stalowej o śr. 14" o długości 6,0 metrów. Rura stanowi osłonę izolacji termicznej oraz wodociągu z rury PE śr. 50 mm.

Rura stalowa obustronnie obsypana gruntem. Wewnątrz nasypu oparta obustronnie na płytach betonowych.

Zarówno stan techniczny rury stalowej jak i izolacji określa się jako zły. Zgodnie z relacją użytkowników, występuje nieszczelność otuliny jak i izolacji, przez co dochodzi do łatwego przemarzania wody zasilającej budynek. W celu poprawy użyteczności przepustu należy dokonać remontu oraz ze względu na rzadkie użytkowanie obiektu w okresie zimowym, sugeruje się zamontowanie zaworu odcinającego zasilenie wody w okresach niskich temperatur np. w studzience wodomierzowej.

Przepust wodociągowy nad rowem

Rów w obrębie rury należy oczyścić z roślinności i wykonać narzut kamienny w celu jego umocnienia.

W zakresie prac remontowo – modernizacyjnych należy przewidzieć odsłonięcie rury otulającej wodociąg poprzez odsypanie końcówek rury zagłębionych w gruncie. Po odsłonięciu całej rury należy usunąć istniejące pokrycie izolacyjne przewodu i przeprowadzić wykonanie ponownej izolacji. Przewód należy dokładnie oczyścić z istniejących warstw, a następnie zastosować nowe materiały zgodnie z pierwotnym projektem (wełna mineralna 3x5cm, tektura falista, taśma izolacyjna PCV typu Denso, rura fi14" z izolacją asfaltową). Po wykonanym remoncie wodociągu należy otworzyć geometrię nasypu rowu, z uwzględnieniem jego wzmocnienia narzutem kamiennym łamany hydrotechnicznym o frakcji 130 – 200mm o gęstości 25kg/m³.

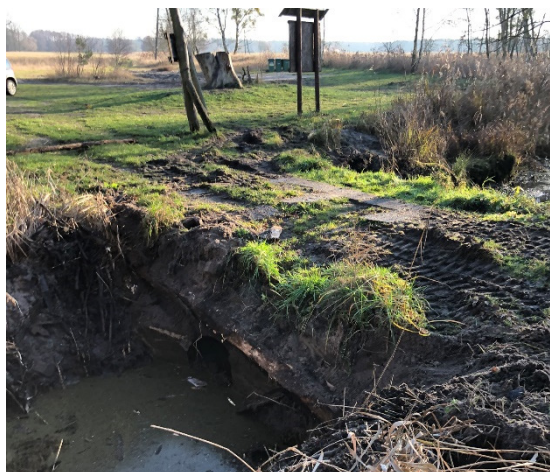
Za bramą wjazdową, droga dojazdowa do budynku strażnicy przebiega nad rowem. Przepust w tym miejscu wykonany jest z kanałem z rury stalowej z żelbetową nadbudową. Nawierzchnię przejazdu tworzy płyta betonowa ścienna (element budynku z wielkiej płyty), położona w trakcie doraźnego remontu przejazdu.

W ramach prac projektowych dokonano częściowej odkrywki konstrukcji przepustu. Odkrywka pozwala stwierdzić, że konstrukcja przepustu była już wzmacniana w latach poprzednich poprzez wprowadzenie nad jego nadbudową drewnianych belek i kostek brukowych. Ogólny stan urządzenia wodnego ocenia się jako zły. Rura przepustu jest mocno skorodowana, jej stan będzie można precyzyjnie określić po dokonaniu pełnej odkrywki, niemniej jednak na tą chwilę należy przyjąć jej wymianę. Nadbudowa żelbetowa mocno uszkodzona – liczne pęknięcia i odspojone elementy. Podejrzewa się, że obecna konstrukcja nie wytrzymuje nacisków od przejazdu cięższego sprzętu stąd była ona wzmacniana doraźnie w trakcie użytkowania. Zaleca się całkowitą rozbiórkę przepustu i ponowne jego wykonanie, najlepiej w postaci prefabrykatów betonowych o odpowiednim rozmiarze i wytrzymałości dostosowanej do sprzętu jaki będzie się poruszać po nawierzchni przepustu. Na prefabrykacie winno się wykonać nasyp do odpowiedniej rzędnej oraz podsypkę pod płytę drogową, która stanowić będzie nawierzchnię przepustu.

Przejazd nad rowem – stan obecny po oczyszczeniu przepustu

W ramach prac objętych opracowaniem przewiduje się na nowo wykonany przepust wykonać nasyp wraz z 20 cm warstwą podsypki. Następnie zagęścić ją do $I_s \geq 1,0$. Na tak przygotowane podłoże należy ułożyć płyty drogowe o wys. min. 15 cm wraz z krawężnikami. Płyta winna być dostosowana do nacisków jakie generować będzie dopuszczony do ruchu sprzęt.

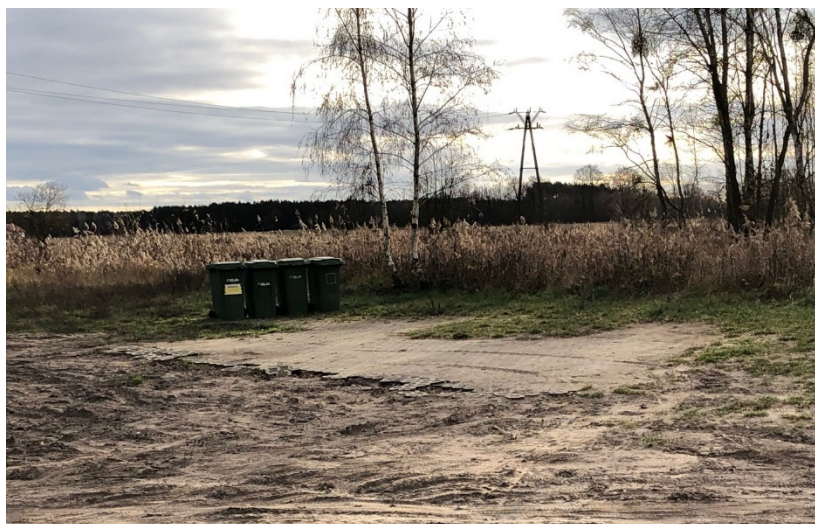
Pierwotnie parking przeznaczony do postoju 6 samochodów osobowych wyznaczony z pniaków o śr. 20cm, wystających ponad powierzchnię terenu 30cm i wkopanych na głębokość 25cm. Nawierzchnia utwardzona parkingowymi płytami betonowymi

W znacznej części powierzchnia parkingu jest nierówna ze względu na nadmierne osiadanie wynikające z eksploatacji. Dodatkowo skrajne płyty uległy odspojeniu od pozostałej części parkingu.

Parking – stan obecny

W ramach remontu przewiduje się rozebranie istniejącej nawierzchni, wykonanie nowej warstwy podbudowy, osadzenie krawężników oraz utwardzenie terenu w postaci płyt ażurowych.

W ramach inwestycji projektuje się rozbiórkę i wykonanie nowego parkingu dla samochodów osobowych. Projektuje się 5 szt. Miejsc parkingowych o wymiarach 2.5 x 5m każde. Przekrój podłużny i poprzeczny zaprojektowano tak, aby dowiązać się do istniejących rzędnych terenu.

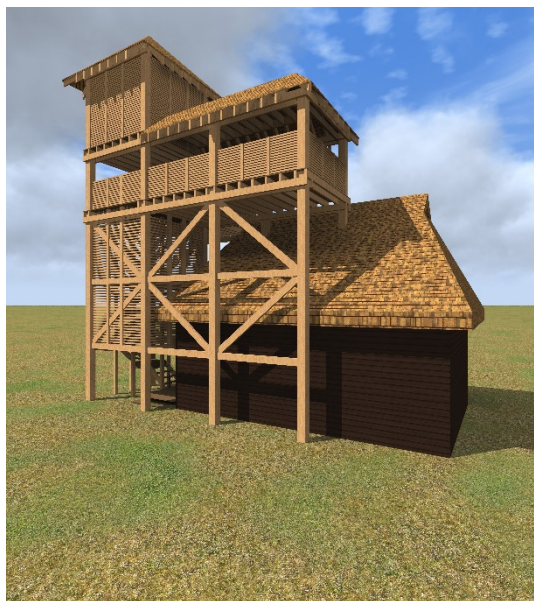
Wizualizacja budynku strażnicy i wieży obserwacyjnej – poglądowo po wykonaniu prac remontowych

Prace montażowe rozpocząć od osadzenia nowych podstaw słupów. Podstawy słupów z elementów stalowych ze stali kształtowej S235 (St3S), zabezpieczone poprzez cynkowanie ogniowe. Stopy ST-1 mocować na istniejących kotwach fundamentowych, natomiast ST-2 mocować za pomocą kotew wklejanych M12 do istniejącego fundamentu klatki schodowej. Zaprojektowano słupy główne wieży z elementów drewnianych o przekroju 24x24cm, rygle 8x20cm (w klatce schodowej 12x20cm) oraz stężenia z desek 5x15cm. Podesty mocować na kleszczach drewnianych i belkach 8x16cm. Deskowanie pomostu z elementów o grubości 35mm. Podesty wyposażone w balustrady drewniane o wysokości min 110cm.

Słupy zadaszenia podestów z elementów drewnianych o przekroju 16x16cm. Drugi poziom wieży wykonać z elementów analogicznych jak pierwszy. Zaprojektowano ściany z elementów drewnianych. W ścianach wykonać zamykane otwory okienne umożliwiające obserwacje okolicznego terenu. Zadaszenie zaprojektowano w postaci krokwi opartych na kleszczach drewnianych. Zadaszenie wieży wielospadowe, wykonywać jak w stanie istniejącym. Na dachu płaskim przyjęto następujące warstwy wykończeniowe:

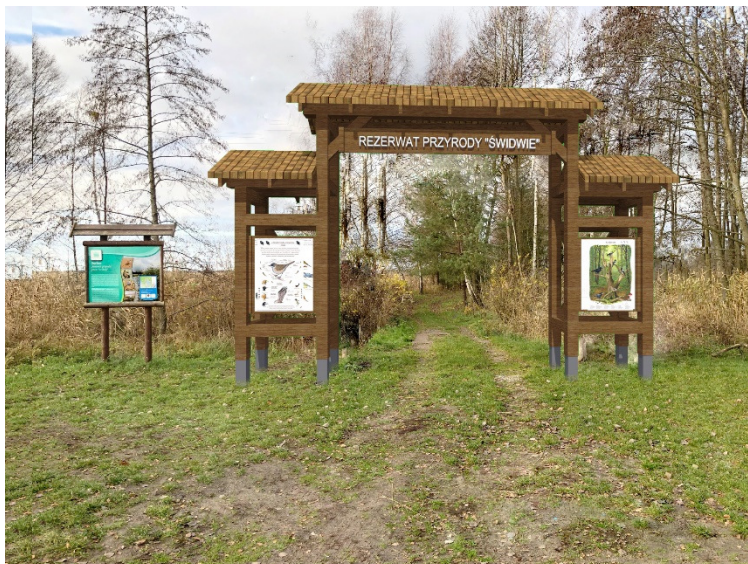
Wizualizacja bramy wejściowej – poglądowo po wykonaniu prac remontowych

Konstrukcja bramy z elementów drewnianych o przekrojach 20x20cm, oraz stężeń z desek 5x15cm. Zadaszenie z krokwi 6x12cm, kontrałat 3x5cm ułożonych równolegle do krokwi oraz łąt 4x5cm. Łaty mocować w rozstawie umożliwiającym prawidłowe wykonanie pokrycia z gontu drewnianego. Dach dwuspadowy. Należy zapewnić trwałość pokrycia oraz pozostałych elementów drewnianych poprzez impregnację na min. 20 lat. W centralnej części nad przejściem przewidziano montaż napisu z nazwą rezerwatu przyrody.
