OPIS TECHNICZNY NIERUCHOMOŚCI

LOKALIZACJA: UL. ŻEGLARSKA 8A, 59-220 LEGNICA

WŁAŚCICIEL: KGHM METRACO S.A.

DATA SPORZĄDZENIA: 04.01.2024 r.

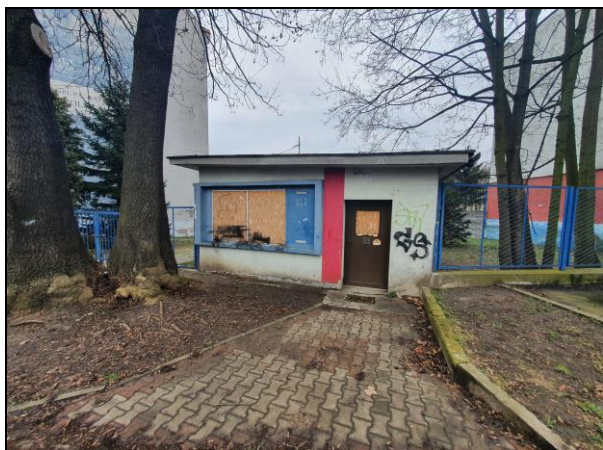
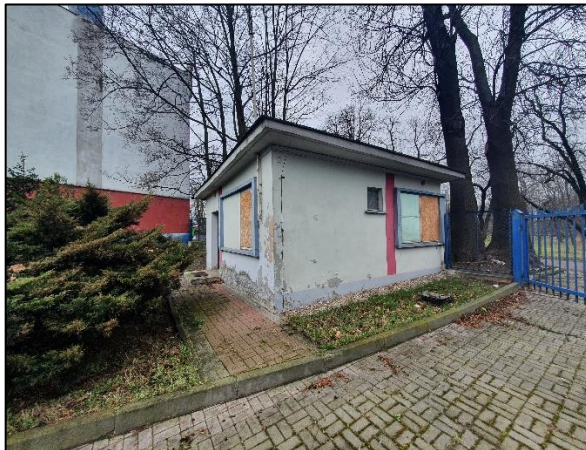
Budynek portierni

Konstrukcja tradycyjna, budynek murowany z elementów drobnowymiarowych. Fundamenty – wylewane, żelbetowe. Ściany murowane, cegła ceramiczna pełna na zaprawie cementowo – wapiennej. Stropodach płaski, jednospadowy, masywny, z płyty żelbetowej, kryty papą termozgrzewalną. Stolarka okienna drewniana, typowa. Stolarka drzwiowa typowa, pełna. Tynki wewnętrzne cementowo - wapienne, kat. III, malowane farbami emulsyjnymi. Posadzka cementowa, wykończona płytkami ceramicznymi.

Budynek nie jest użytkowany. Ściany konstrukcyjne i strop w stanie dostatecznym. Konstrukcja dachu w stanie dostatecznym, krycie zgodnie z przeglądem okresowym do remontu. Stolarka okienna i drzwiowa zużyta. Powłoki malarskie do odnowienia. Elewacja miejscowo zabrudzona, spękana, z odpryskami. Obiekt, zgodnie z przeglądem z okresowej kontroli pięcioletniej stanu technicznego obiektu budowlanego – za 2023 r., nie jest uciążliwy dla

środowiska, nie powoduje hałasu ani też wibracji powietrza. Nie stwarza zagrożenia dla życia i zdrowia osób w nim przebywających, bądź w jego otoczeniu. Jego dalsze użytkowanie jest uwarunkowane przeprowadzeniem remontu/modernizacji. Otoczenie budynku estetyczne, utwardzenia w wewnętrznej części nieruchomości równe, zieleń przy budynku portierni do pielęgnacji.
