## **RAPORT Nr PKBWK/2/2017**

**z badania poważnego wypadku kat. A 18**  
**zaistniałego w dniu 8 listopada 2016 r. o godz. 6:51**  
**na przejeździe kolejowym kat. A**  
**zlokalizowanym na szlaku Piotrków Trybunalski – Rozprza**  
**w torze nr 1 w km. 148,388 linii kolejowej nr 1 Warszawa Zachodnia – Katowice**  
**obszar zarządcy infrastruktury PKP Polskie Linie Kolejowe S.A.,**  
**Zakład Linii Kolejowych w Łodzi**

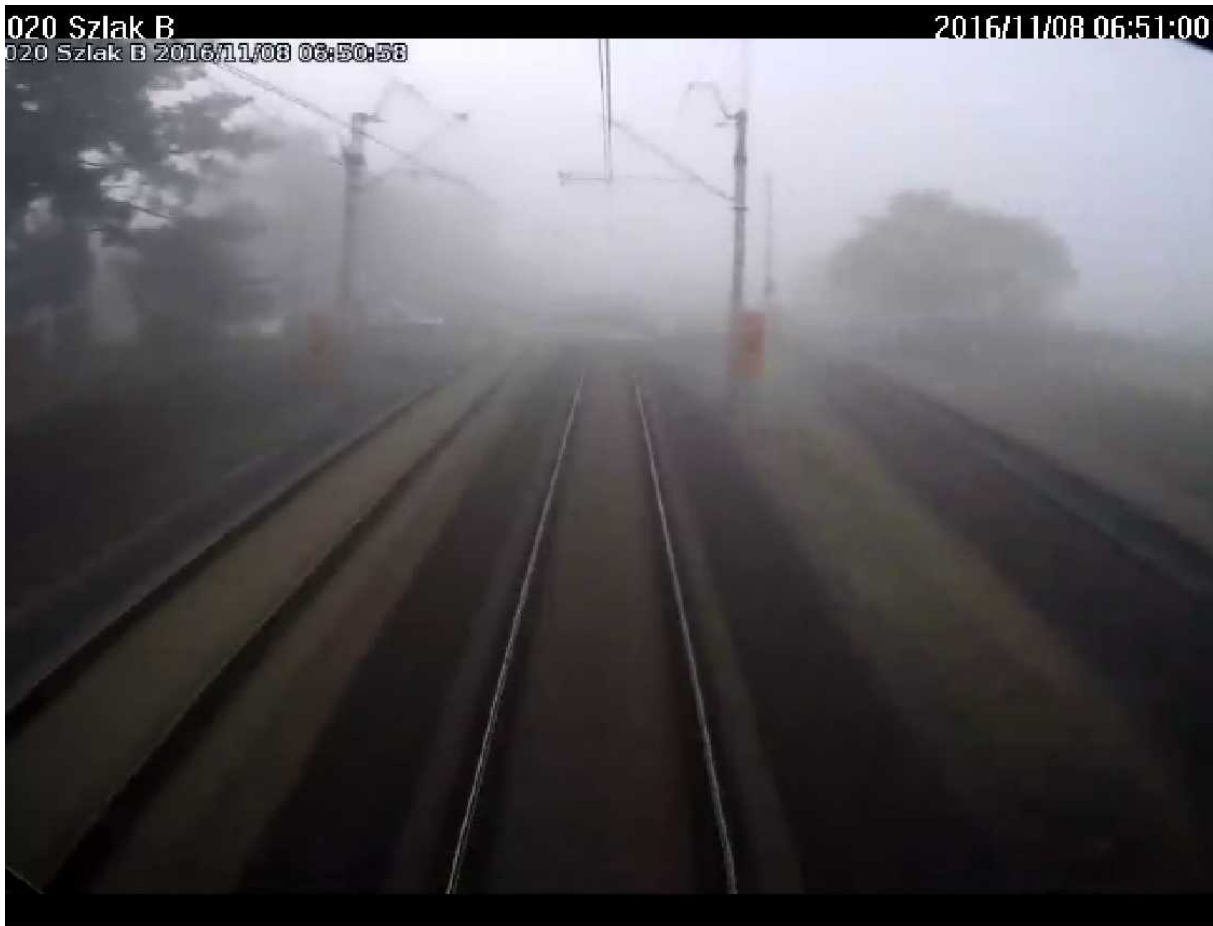
Fot. 1. Obraz z kamery video na pokładzie lokomotywy na ok. 1,5 s przed zderzeniem

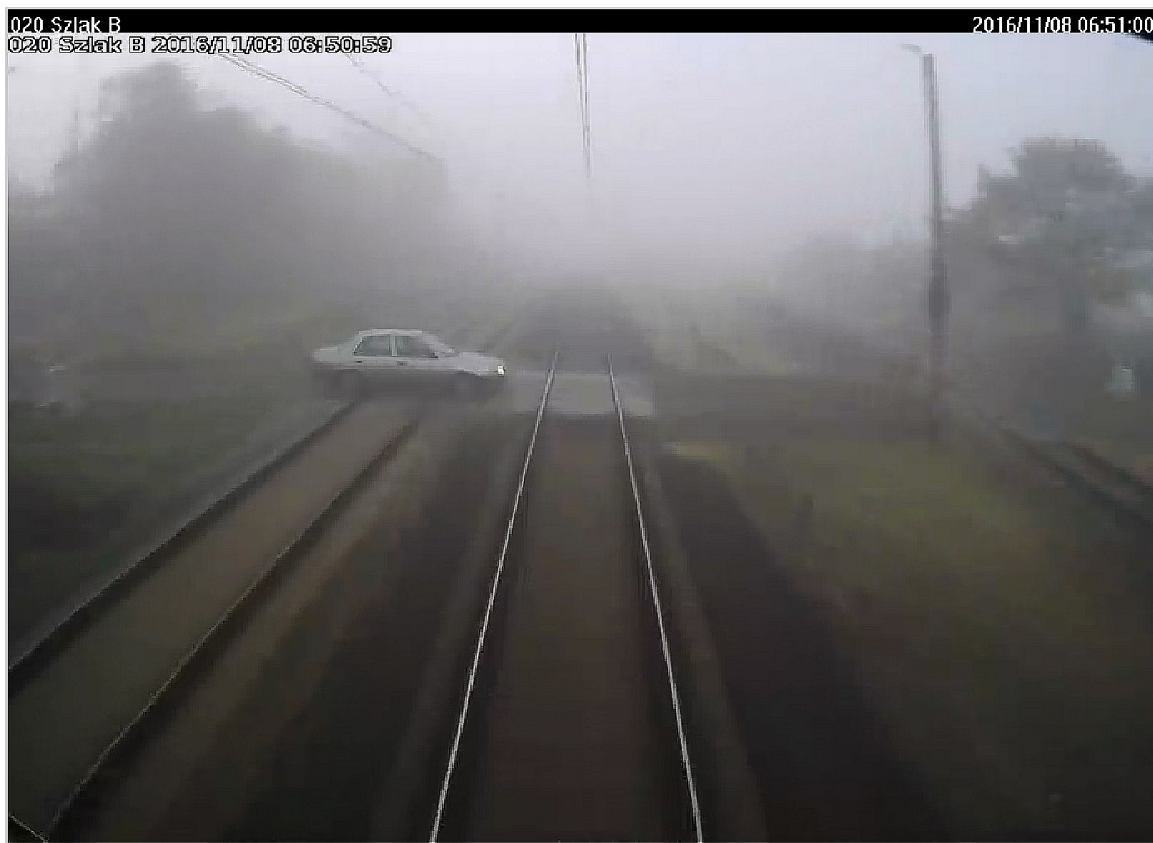
Fot. 2. Obraz z kamery video na pokładzie lokomotywy na ok. 1 s przed zderzeniem

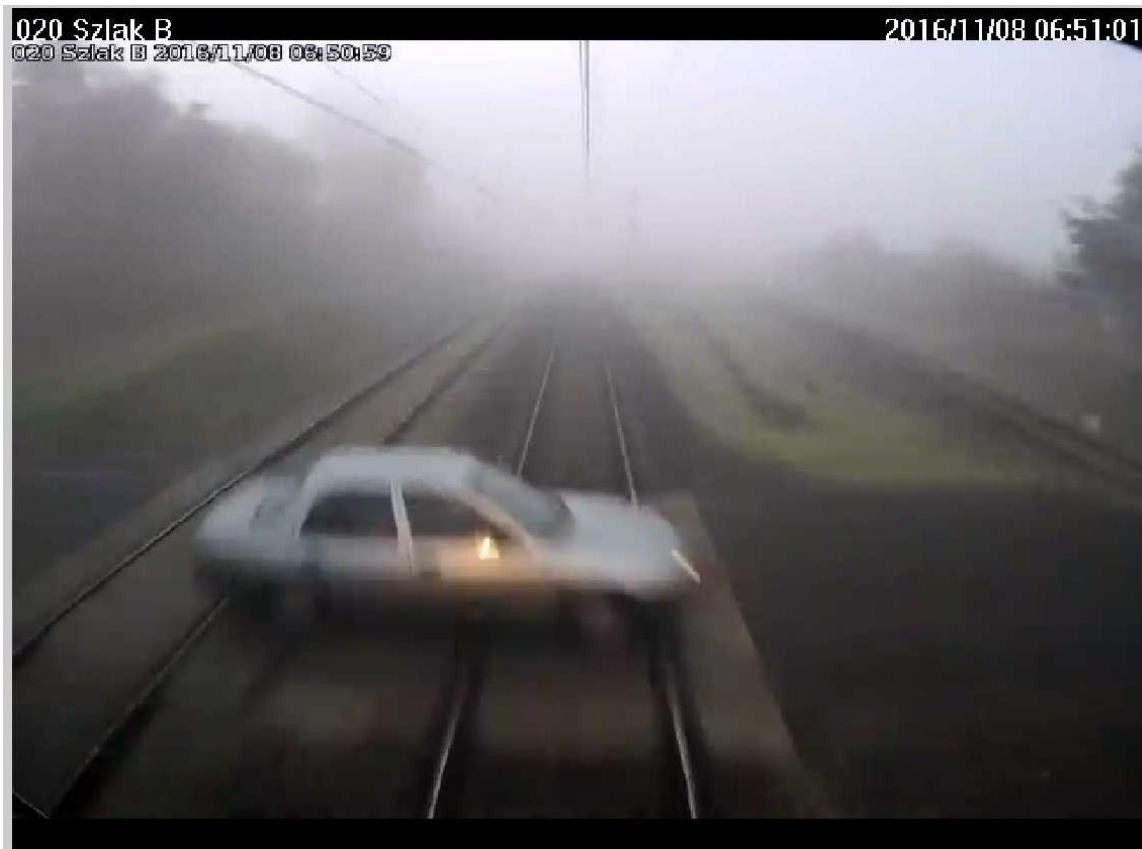
Fot. 3. Obraz z kamery video na pokładzie lokomotywy na ok. 0,5 s przed zderzeniem

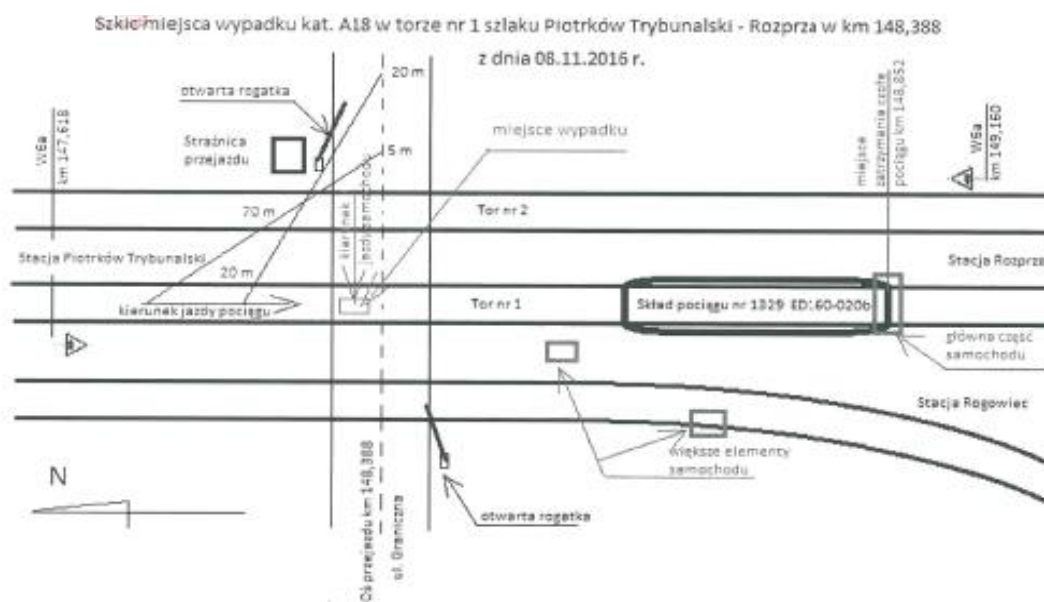
Rys. 1. Szkic miejsca zdarzenia sporządzony na potrzeby komisji kolejowej.

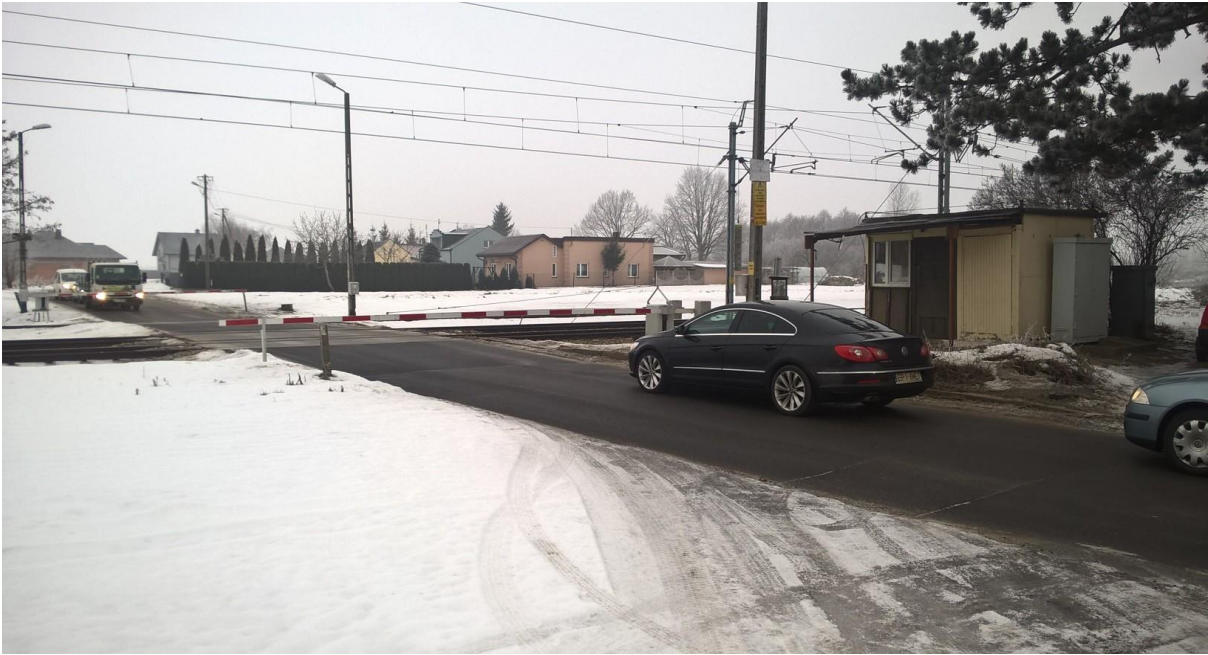
Fot. 4. Widok ogólny przejazdu od strony toru nr 2 linii kolejowej nr 1. (mat. wł. PKBWK)

Przejazd jest wyposażony w urządzenia sterowania ruchem kolejowym stosowane dla przejazdów kategorii A, obsługiwanych na miejscu. Rogatki pojedyncze, drągi o długości 6 m zamykające całą szerokość jezdni, wyposażone w napędy elektryczne typu JEGD-50. Przyciski sterowania napędami – po jednym do opuszczania i do podnoszenia rogatek, obu równocześnie – znajdują się wewnątrz strażnicy przejazdowej. Przejazd nie jest wyposażony w sygnalizatory świetlne ani akustyczne.

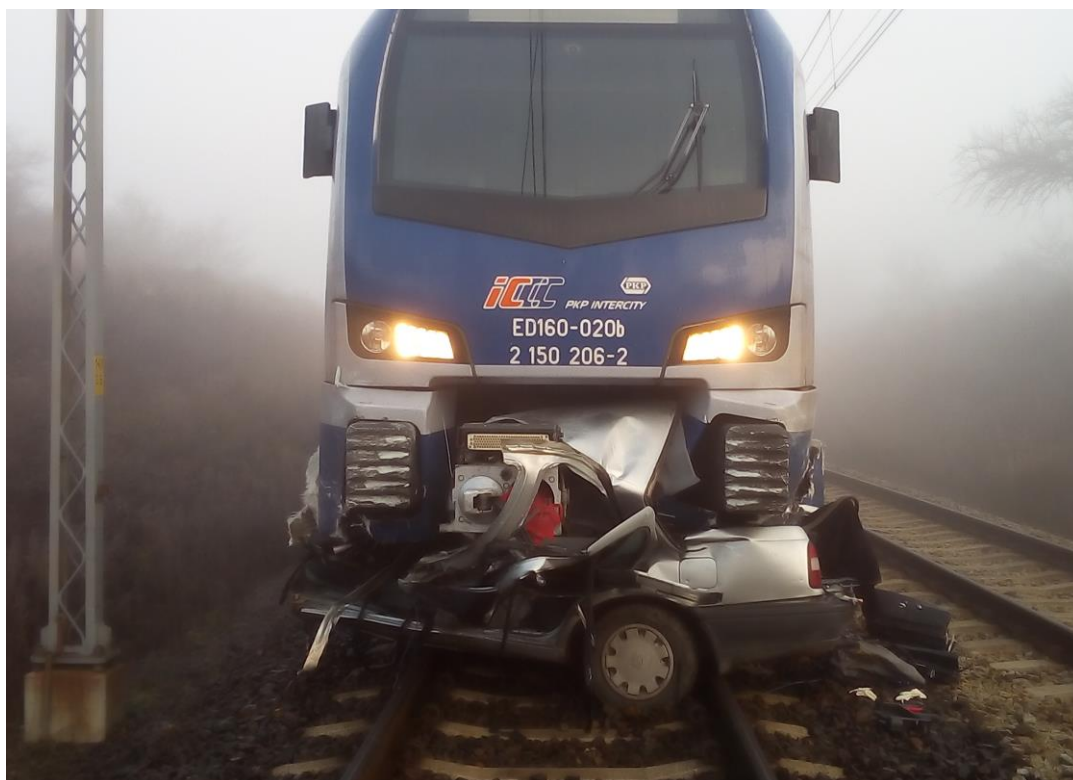
Odnosnie stanu technicznego samochodów osobowych związanych z wypadkiem, w tym samochodu, który przejechał przez przejazd na ok. 3-4 s przed wypadkiem, ani samochodu Nissan Sunny, który uległ wypadkowi, nie ma żadnych przesłanek powalających przypuszczać, że przed wypadkiem mogły występować jakiegokolwiek ich niesprawności lub uszkodzenia w obrębie podstawowych układów mających wpływ na bezpieczeństwo jazdy, które mogły mieć jakiegokolwiek wpływ na zaistnienie zdarzenia. Uszkodzenia samochodu, który uległ zniszczeniu przez jego wjechanie bezpośrednio przed nadjeżdżający pociąg powstały wyłącznie na skutek działania zewnętrznych sił doraźnych w trakcie wypadku. Części samochodu wleczone przez pociąg do jego miejsca zatrzymania i odrzucone na międzytorze w pobliżu przejazdu przedstawiono odpowiednio na Fot. 4 i Fot. 5.

Fot. 4. Widok części samochodu marki Nissan wleczonej przez pociąg. (mat. wł. PKBWK)

W wyniku zderzenia całkowitemu zniszczeniu uległ samochód osobowy marki Nissan Sunny. Jego części, w tym przód z silnikiem i przednim zawieszeniem, zostały odrzucone na międzytorze toru nr 1 linii nr 1 i toru nr 1 linii nr 24, a część z kierownicą i fragmentami nadwozia także poza ten tor. Śmierć na miejscu poniósł mężczyzna lat 34, kierujący samochodem. Ciało kierującego zostało również odrzucone na to międzytorze. Pozostała, tylna i środkowa część samochodu, wbite na i pod sprzęg czołowy pociągu, były pchane do miejsca zatrzymania pociągu. Uszkodzeniom uległy elementy czoła pociągu nr 1329 typu ED160 od strony kabiny B, w tym m.in. sprzęg i elementy nadwozia.

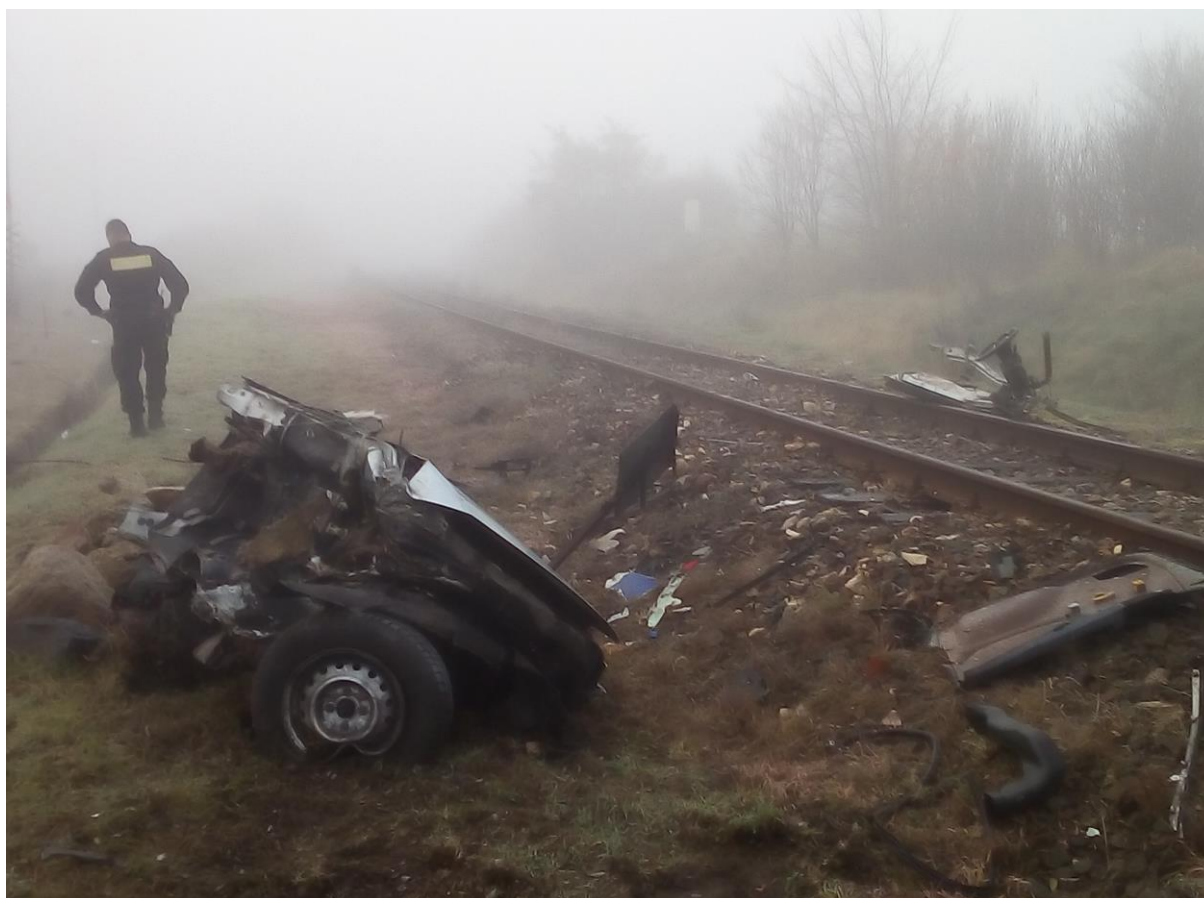
Fot. 5. Widok części samochodu marki Nissan, oderwanych i odrzuconych na międzytorze. (mat. wł. PKBWK)
