Rodzaj opracowania: **Opinia nr 02/02/ABRS/KI/2024**

Zakres opinii: Ocena stanu utrzymania pojazdu, ustalenie wartości
samochodu Toyota Hilux nr rej. BAU08407

Nr identyfikacyjny VIN	AHTFZ29G209073056
Marka	TOYOTA
Model	Hilux SR5 3.0 TDi (KUN26L-PRMSYW)
Rok produkcji	2012
Data 1-wszej	27.08.2012r.
Rodzaj pojazdu	ciężarowy
Rodzaj nadwozia/liczba miejsc	pick - up/ 5
Rodzaj silnika	ZS, TURBODOŁADOWANY
Układ / ilość cylindrów	rzędowy / 4
Pojemność skokowa silnika	2982 ccm
Moc silnika	126 kW / 171 KM
Skrzynia biegów	MANUALNA, 5 BIEGOWA
Rodzaj napędu	4 x 4
Przebieg	161 721 km
Dop. masa całkowita / masa własna	2730 kg / 2001 kg

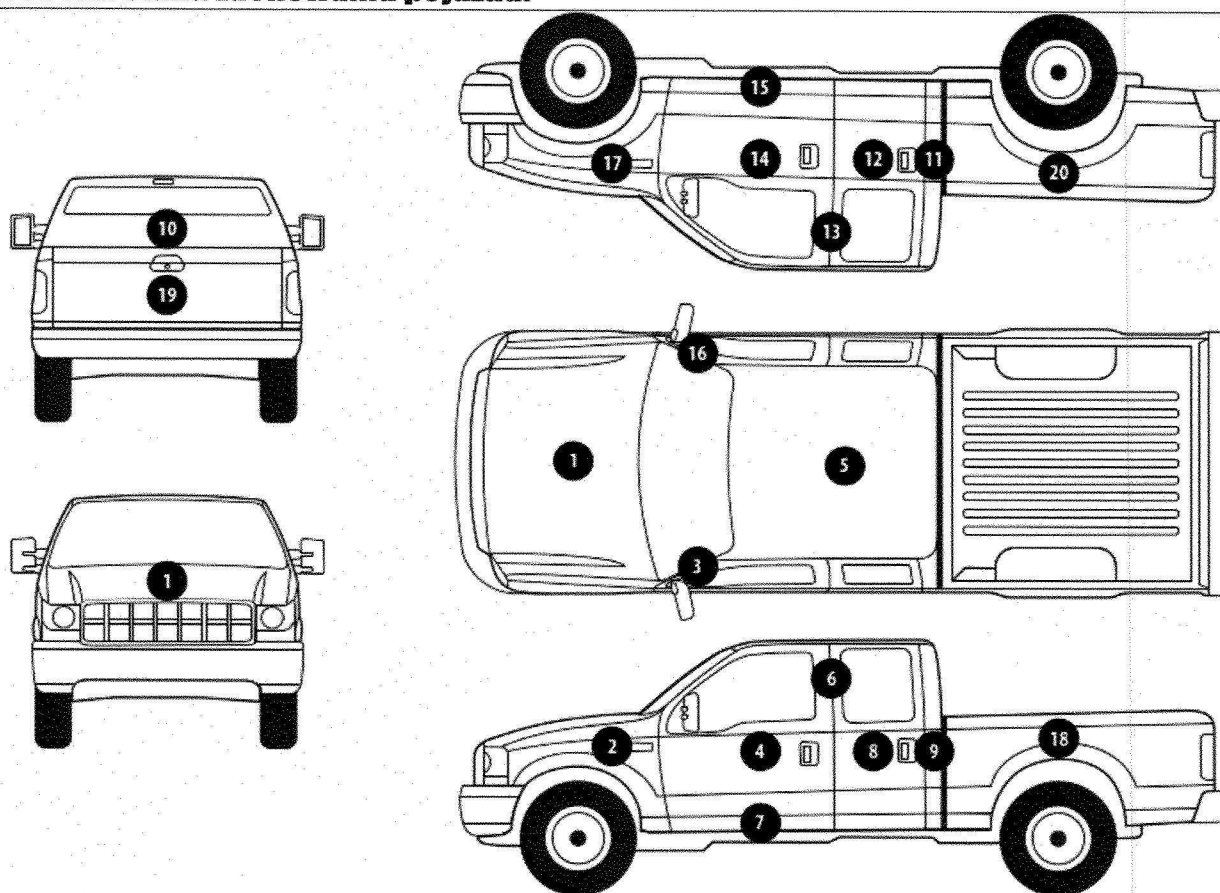
NR punktu	Kontrolowany element	Zmierzony przedział grubości powłoki lakierowej w mikrometrach (µm)
1	POKRYWA PRZEDNIA	80 - 120
2	BŁOTNIK PRZEDNI LEWY	80 - 120
3	SŁUPEK PRZEDNI LEWY	50 - 120
4	DRZWI PRZEDNIE LEWE	80 - 120
5	POSZYCIE DACHU	80 - 120
6	SŁUPEK B PRAWY	50 - 90
7	POSZYCIE PROGU LEWEGO	50 - 90
8	DRZWI TYLNE LEWE	80 - 120
9	BŁOTNIK TYLNY LEWY	80 - 120
10	ŚCIANA TYLNA KABINY	80 - 120
11	BŁOTNIK TYLNY PRAWY	80 - 120
12	DRZWI TYLNE PRAWY	80 - 120
13	SŁUPEK B PRAWY	50 - 90
14	DRZWI PRZEDNIE PRAWY	80 - 120
15	POSZYCIE PROGU PRAWEGO	50 - 90
16	SŁUPEK PRZEDNI PRAWY	80 - 120
17	BŁOTNIK PRZEDNI PRAWY	80 - 120
18	BŁOTNIK TL SKRZYNI	80 - 120
19	ŚCIANA TYLNA SKRZYNI	80 - 120
17	BŁOTNIK TP SKRZYNI	80 - 120
