## P o g l d o w y r a p o r t s t a n u t e c h n i c z n e g o

Zadanie: Ocena stanu technicznego i określenie wartości rynkowej pojazdu

Marka: **HYUNDAI**

Model pojazdu: **i40 1.7 CRDi MR`15**

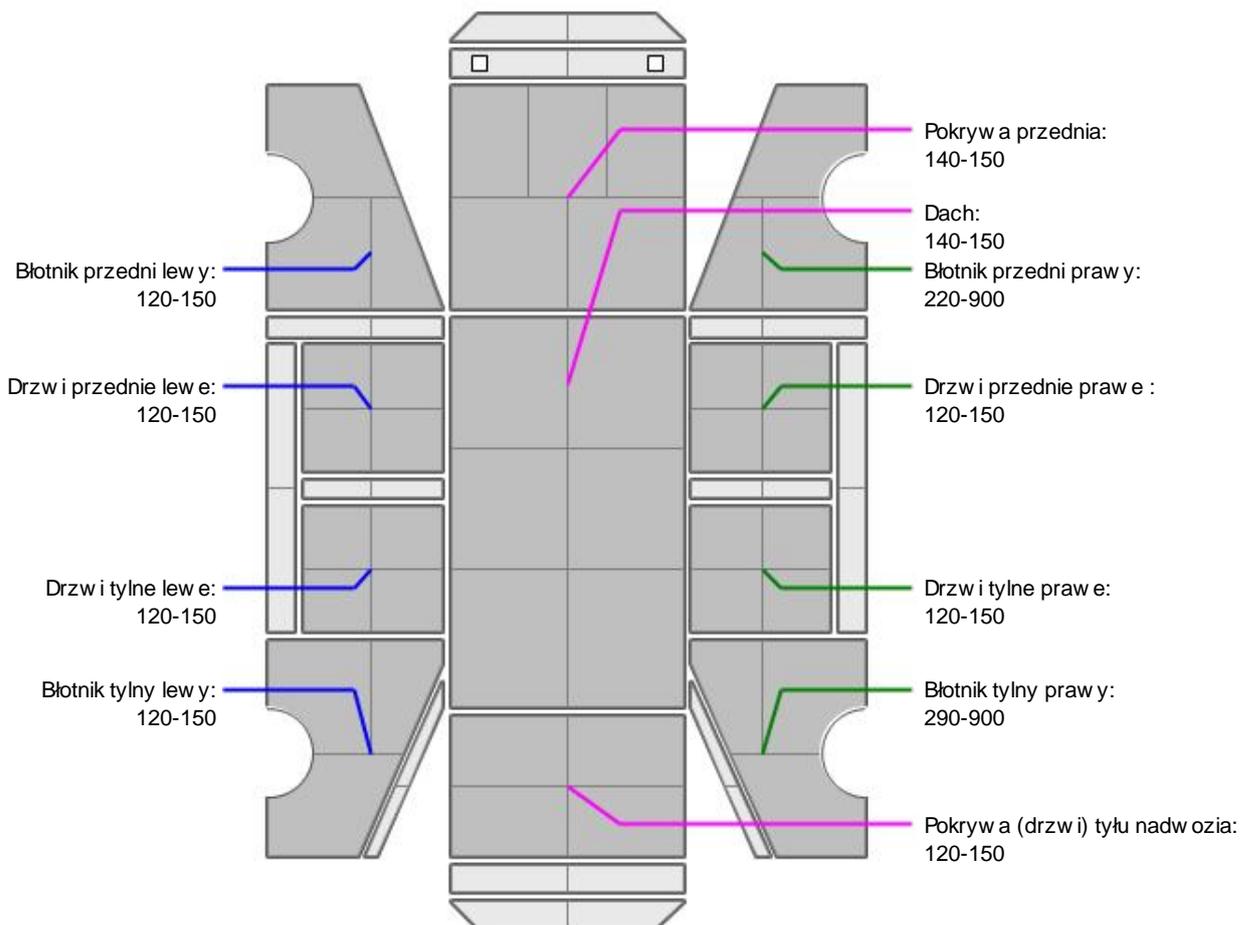
### KABINA KIEROWCY – Opis powłoki lakierowej

L.p.	Nazwa elementu	L / P	Grubość powłoki [μm]	Opis
1	Pokrywa przednia		140-150	
2	Dach		140-150	
3	Błotnik przedni	L	120-150	
4	Drzwi przednie	L	120-150	
5	Drzwi tylne	L	120-150	
6	Błotnik tylny	L	120-150	
7	Błotnik przedni	P	220-900	
8	Drzwi przednie	P	120-150	
9	Drzwi tylne	P	120-150	
10	Błotnik tylny	P	290-900	
11	Pokrywa (drzwi) tyłu nadwozia		120-150

Podane przedziały grubości powłoki lakierowej, dotyczą punktów pomiarowych. Nie mogą być traktowane jako gwarancja, że grubość powłoki lakierowej w innych punktach nie wykracza poza te przedziały. Pomiar powłoki lakierowej został wykonany urządzeniem bezdźwiękowym w posiadaniu rzeczoznawcy. Pomiar wykonany innym przyrządem może się różnić.
