Nr opinii: **109/2023/LM** z dnia **2023-02-26**

| Opinię opracował: | <b>mgr inż. Łukasz Mroczkowski</b><br>Certyfikowany Rzeczoznawca Samochodowy - RS001525 |

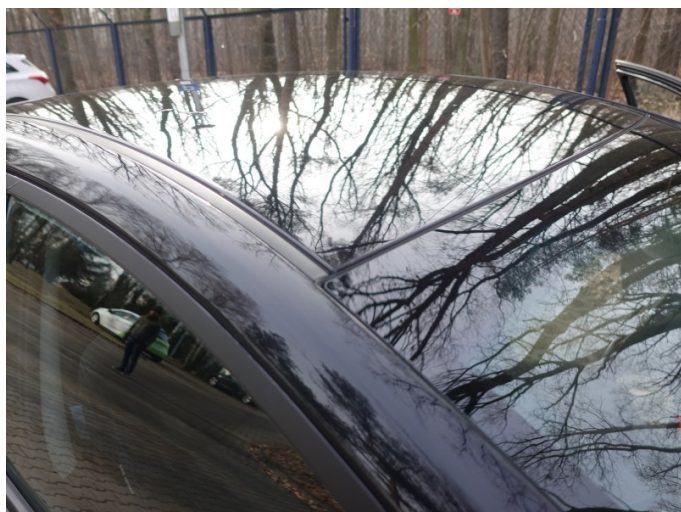
## 7. Dach - korozja.

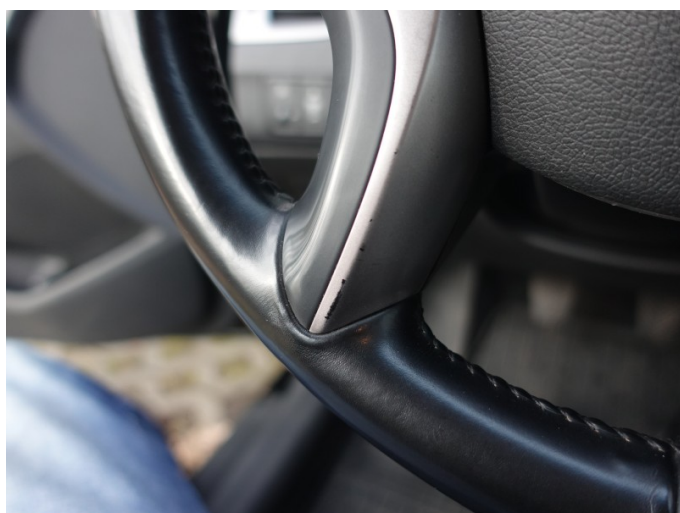
1. Koło kierownicy - wytarcia lakieru na elementach ozdobnych.

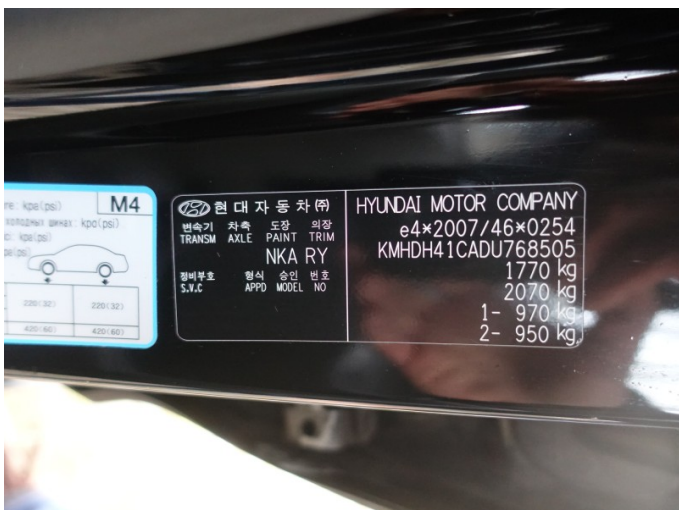
## IX. KLAUZULE I ZASTRZEŻENIA
