XXIII posiedzenie
Strasburg, 1-4 grudnia 2003 r.

**Ochrona ptaków przed liniami energetycznymi:
Praktyczny przewodnik na temat zagrożeń dla ptaków
ze strony urządzeń do przesyłu energii elektrycznej
oraz sposobów minimalizacji negatywnych
konsekwencji takich zagrożeń**

*Raport sporządzony przez BirdLife International
w imieniu państw-sygnatariuszy Konwencji Berneńskiej
(D Haas, M Nipkow, G Fiedler, R Schneider, W Haas, B Schürenberg dla
NABU – Niemieckiego Towarzystwa Ochrony Przyrody, BirdLife Niemcy)*
Dane kontaktowe autora (email): markus.nipkow@nabu.de

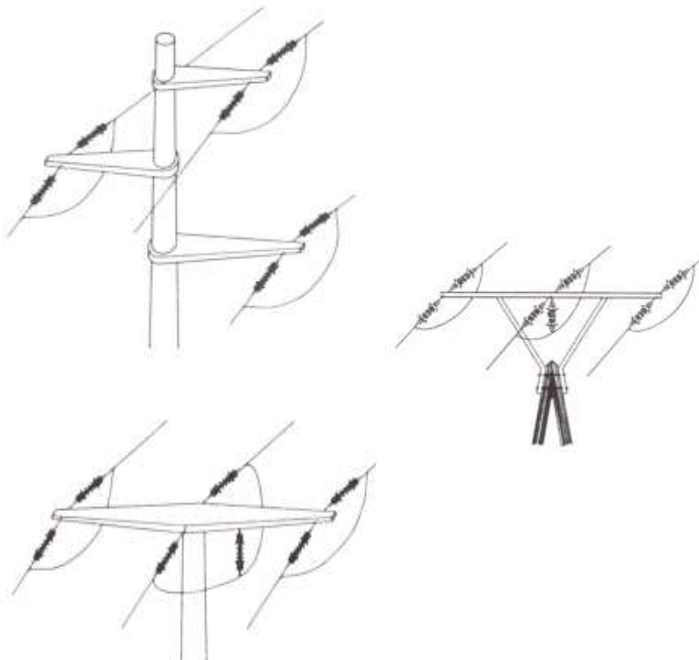
Słupy odporowe: jeden przewód przechodzi ponad poprzecznikiem.

Stopień ryzyka: wysoki (patrz także rys. 3):

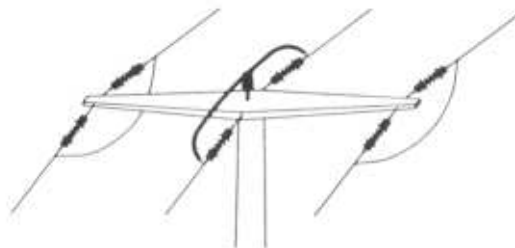
Słup krańcowy

Stopień ryzyka: wysoki
