## Wycena Techniczna

z ustaleniem wartości rynkowej pojazdu  
wykonana na zlecenie :

**Mercedes-Benz Model C 180**

**Wersja Classic Nr rejestr. WPR 6013M poj. 1796 cm<sup>3</sup>**

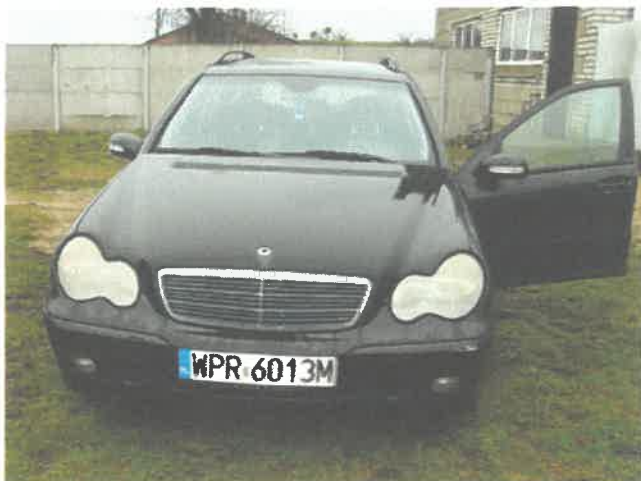
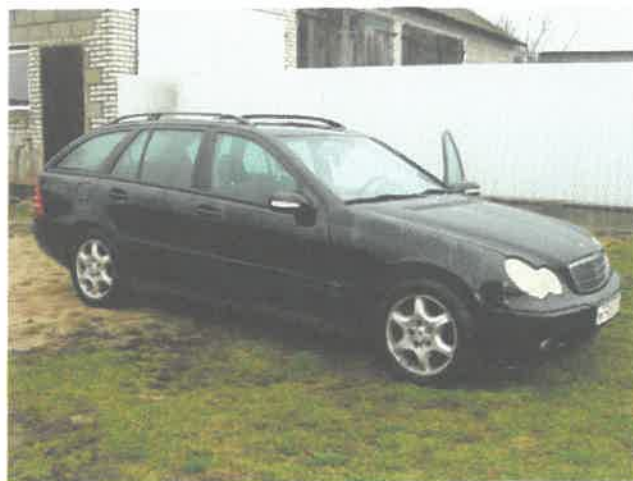
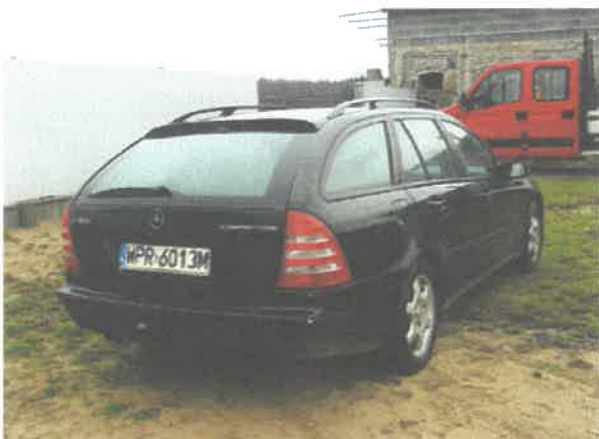
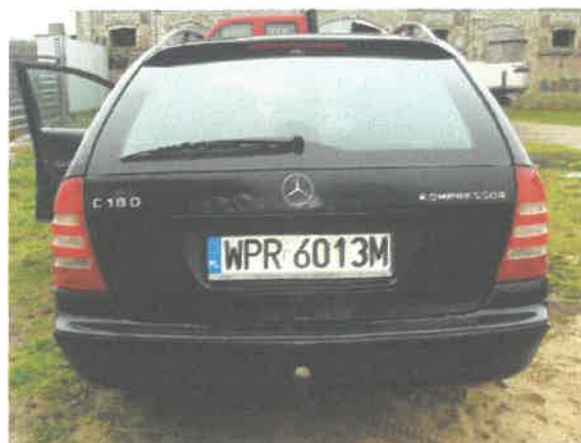
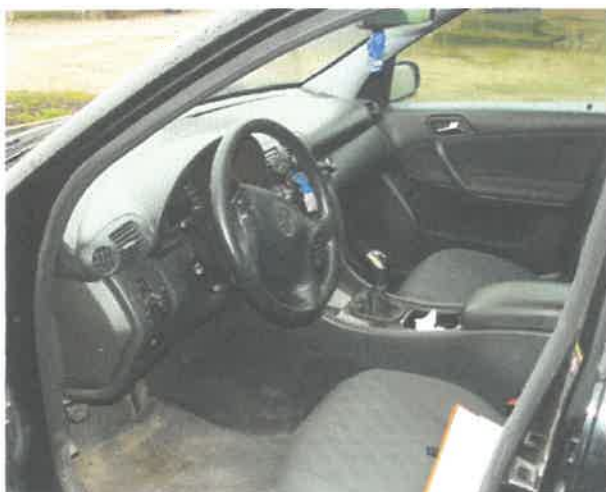
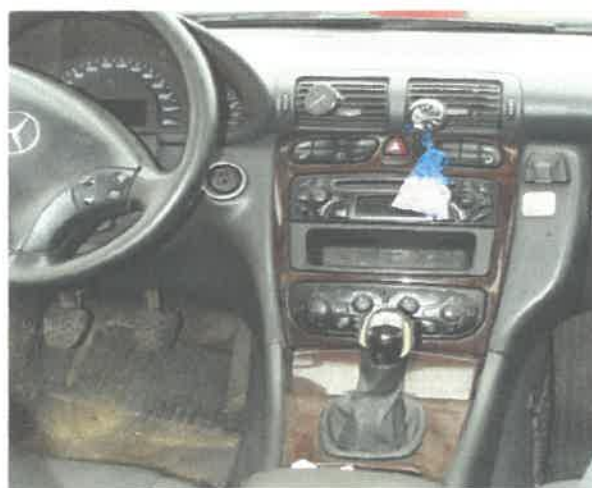
**DOKUMENTACJA FOTOGRAFICZNA DO OCENY TECHNICZNEJ**

**Posiada rozległe ogniska korozji, miejscami przedziewiałe z ubytkami materiału, zaprawki lakiernicze**

Powłoka lakiernicza w kolorze czarnym zniszczona, odbarwiona, pościerana miejscami porysowana i popękana, widoczne ogniska korozji, odpryski emalii i ubytki materiału.

- elementy obłachowania przodu z osprzętem oraz instalacją elektryczną zużycie eksploatacyjne,
- węzły szkieletu nadwozia w części przedniej z rozległymi ogniskami korozji w dolnych obszarach korodują,
  - progi i węzły łączące słupki z progami w części przedniej korodują,
  - szyba czołowa i w drzwiach prawych porysowana
  - pokrywa komory silnika zmatowiała, powłoka malarska odbarwiona,
  - nadkola błotników, podłoga przedziału osobowego wzdłuż progów skorodowana, miejscami bardzo głęboko,
  - osprzęt wyposażenia elektrycznego, reflektory i kierunkowskazy zmatowiałe,
  - progi i węzły łączące słupki z progami przedziewiałe,
  - błotniki przednie posiadają spęcherzenia powłoki lakierniczej,
  - wnęka na koło zapasowe, podstawa akumulatora – przedziewiałe,
  - ramiona obu wycieraczek i wycieraki - skorodowane, gumy zużyte,
  - płyta podłogowa rozległe pokryta produktami korozji,

Pojazd wymaga usunięcia uszkodzeń i uzupełnienia usterek w/w oraz doprowadzenie pojazdu do pełnej sprawności technicznej.

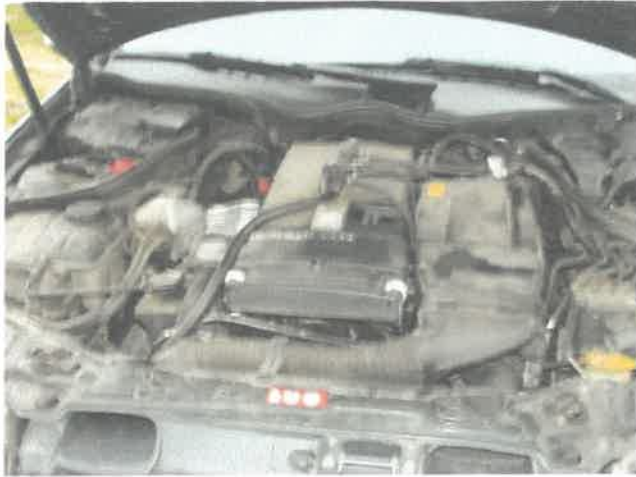
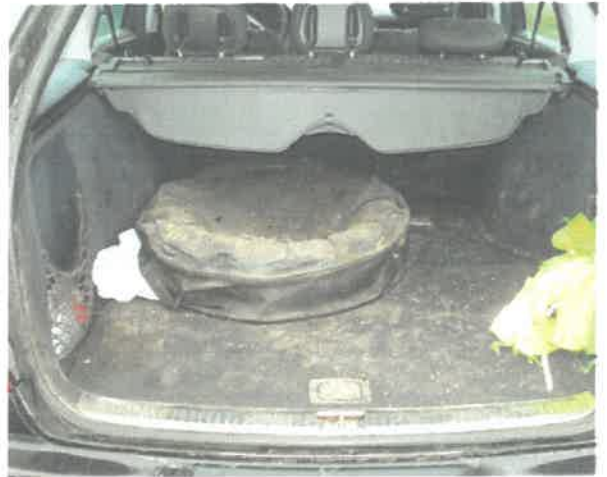
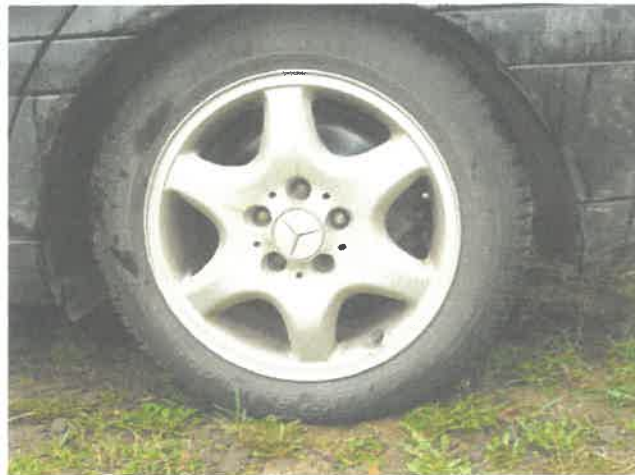
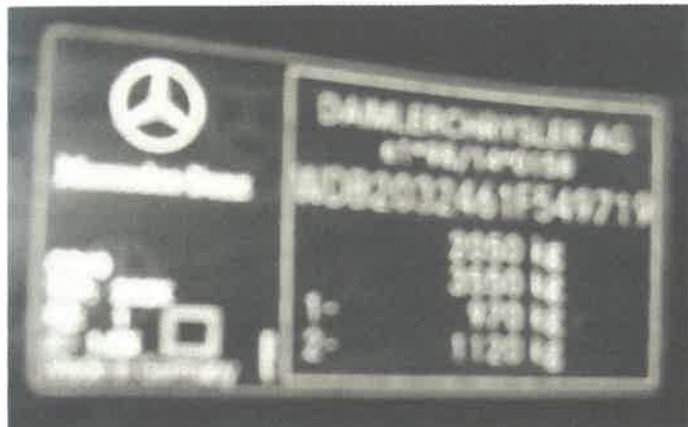
- badano w stanie uruchomionym,
- stan oleju w misce olejowej pełny,
  - instalacja wodna i elektryczna bardzo podniszczona, przewody gumowe skruszałe, zewnętrznie popękane, obejmy i zaciski instalacji przewodowej wodnej skorodowane,
- Silnik kompletny z osprzętem, osprzęt pokryty rozległymi produktami korozji,
- korpus silnika i osprzętu zapiaszczony, zauważono wycieki oleju spod uszczelnień,
- elementy układu wydechowego znacznie skorodowane,

- brak katalizatora,
- katalizator wycięty- wstawiona redukcja,
- tłumiki przerdzewiałe, przedmuchy,

- Hamulce przód tarczowe, wentylowane od wewnątrz powietrzem, tył tarczowe,
- tarcze hamulcowe powierzchniowo głęboko skorodowane,
