PROGRAM ROBÓT REMONTOWYCH OTOCZENIA TARASÓW

przy budynku Podkarpackiego Urzędu Wojewódzkiego w Rzeszowie przy ul.
Grunwaldzkiej 15, wpis do rejestru A-1499 z dnia 01.12.2017 r.

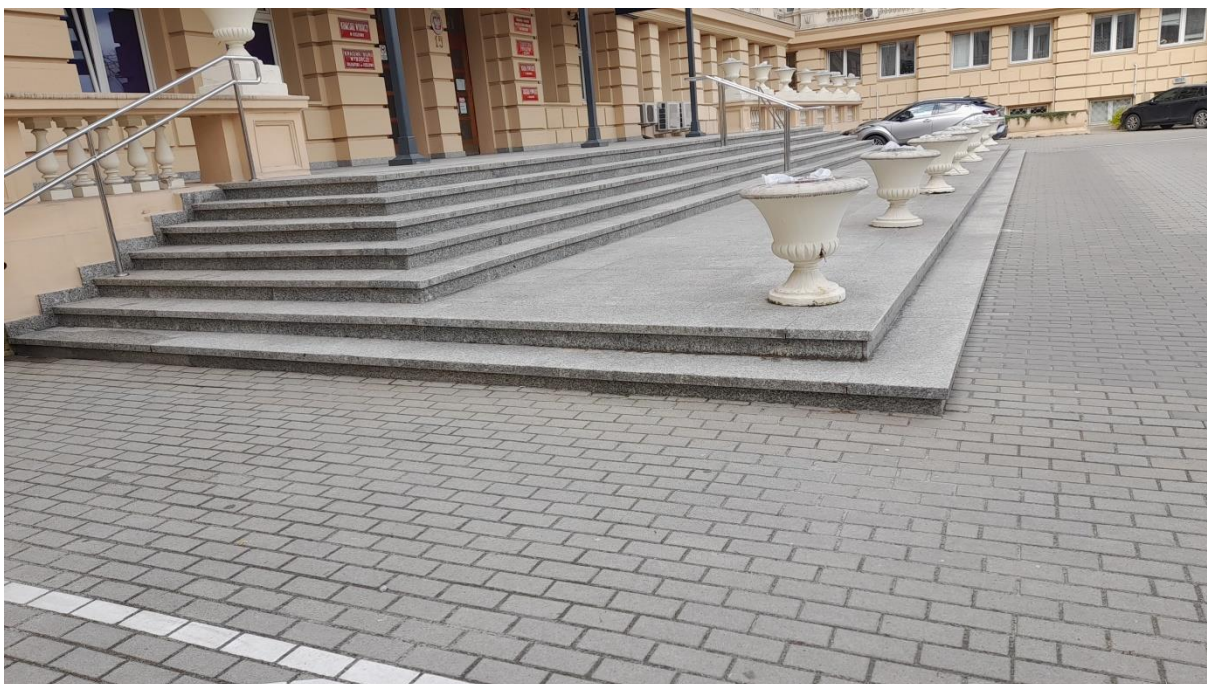
Pkt. 3.1 Lokalizacja kostki integracyjnej przed pierwszym stopniem taras wschodni

3.1 Wymiana kostki przylegającej do pierwszego stopnia tarasu, przy tarasie wschodnim kostki betonowej, prostokątnej szarej o długości i dwóch szerokości tarasu oraz przy tarasie zachodnim kostki granitowej nieregularnej o długości tarasu na pas szer. do 50 cm z kostki integracyjnej żółtej .

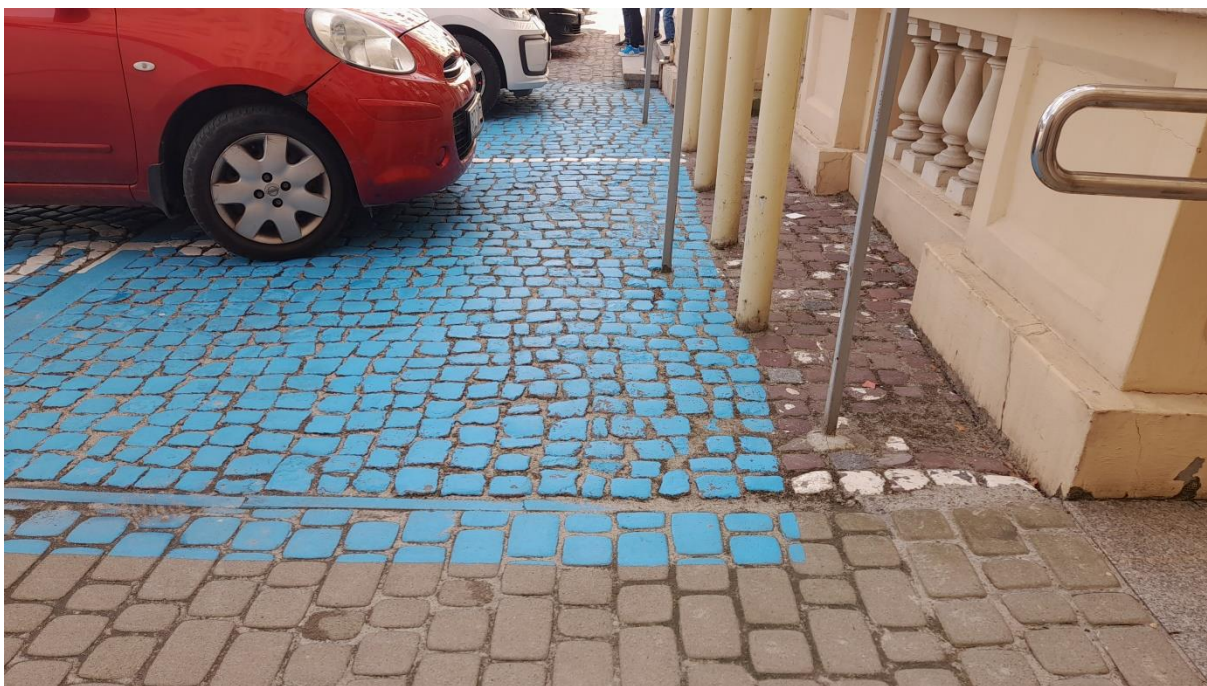
Pkt. 3.2 Dwa miejsca postojowe dla osób z niepełnosprawnością przy tarasie zachodnim.

3.2 Wymiana kostki „**kocie lby**” na kostkę regularną betonową – dwa stanowiska do parkowania pojazdów dla osób niepełnosprawnych przy tarasie zachodnim.

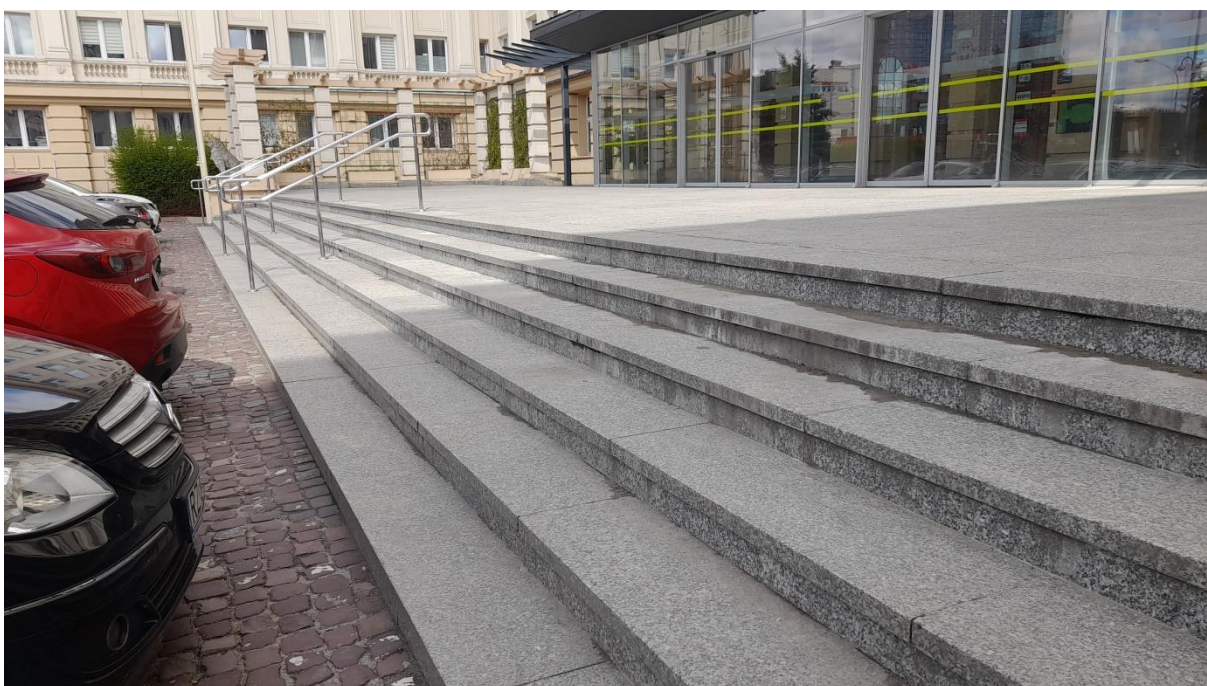
Pkt. 3.3 Lokalizacja płytek prowadzących PCV na płaszczyźnie tarasu zachodniego

3.3 Montaż płytek PCV prowadzących na płaszczyźnie tarasu zachodniego.

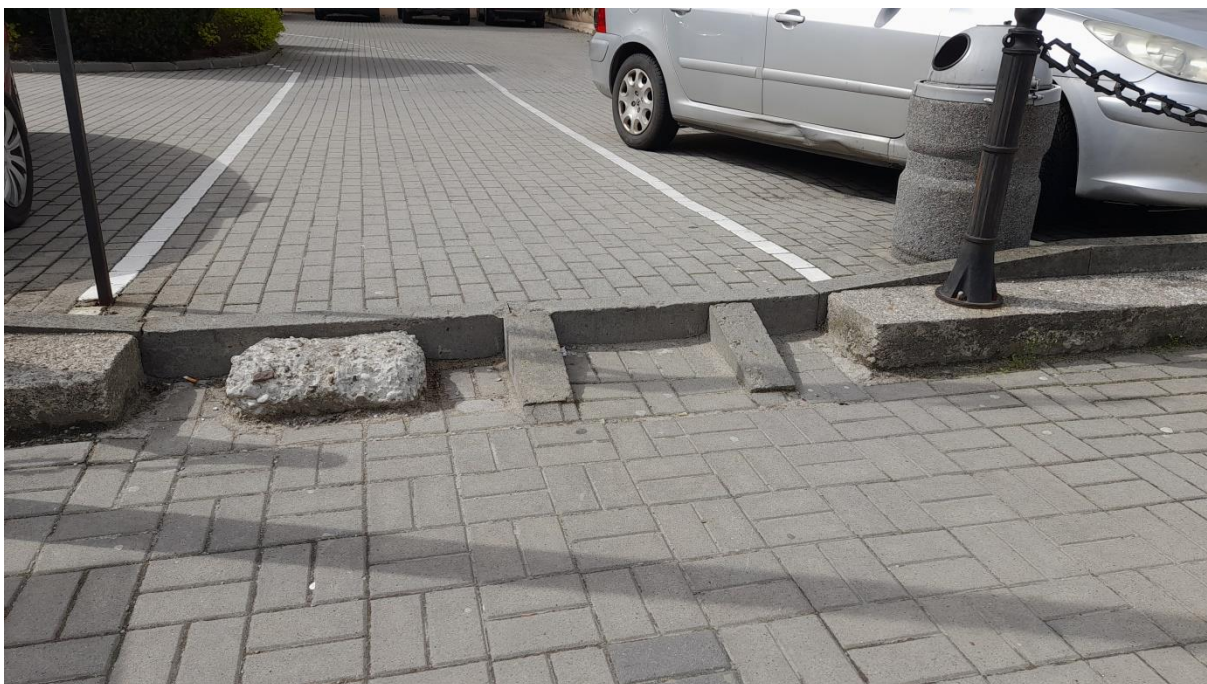
Pkt. 3.4 Wejście nr 1 na parking wschodni.

3.4 Likwidacja barier w płaszczyźnie parkingu na ciągach pieszych w dwóch miejscach z lokalizacją na granicy wejść na teren parkingu PUW od ul. Grunwaldzkiej. Przełożenie kostki betonowej z wykonaniem nowego profilu spadku z odwodnieniem liniowym w linii krawężnika.

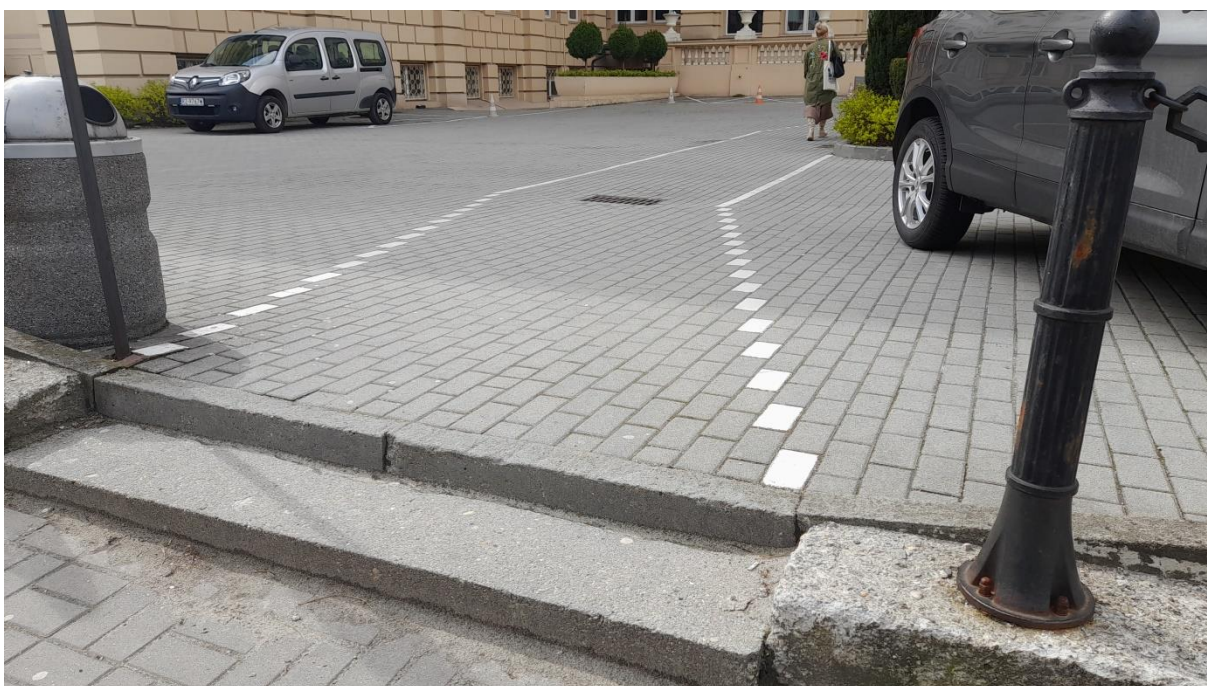
Pkt. 3.4 Wejście nr 2 na parking wschodni.
