Nr opinii: **097/2023/LM** z dnia **2023-02-23**

I. PODSTAWY OPINII

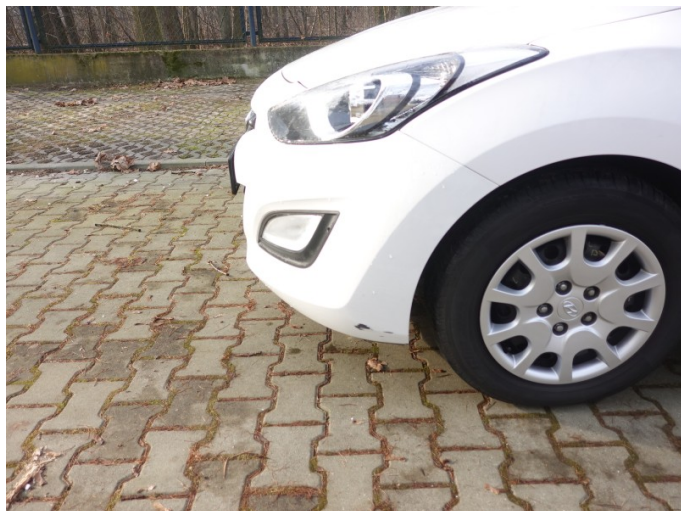
Poszycie zderzaka przedniego

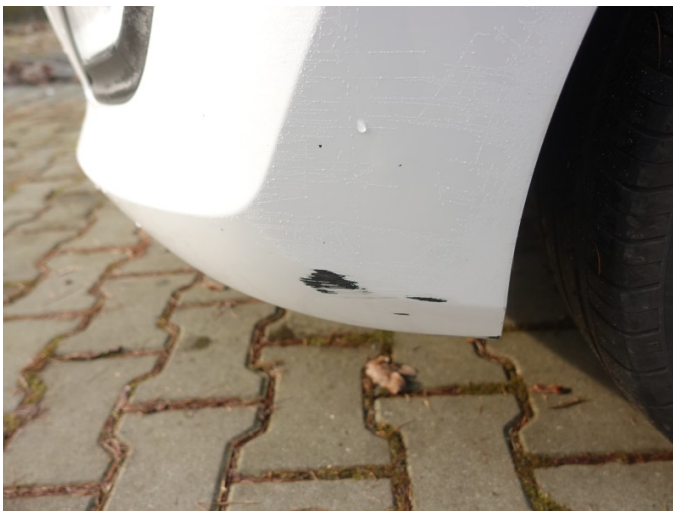
Poszycie zderzaka przedniego

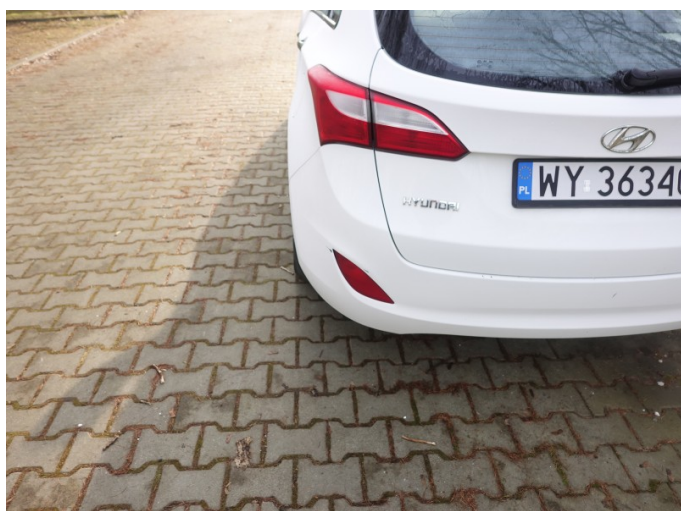
Poszycie zderzaka tylnego

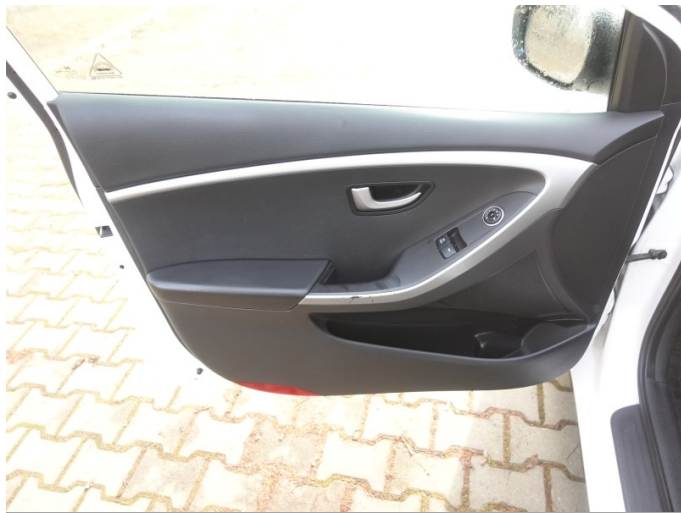
Tapicerka drzwi kierowcy

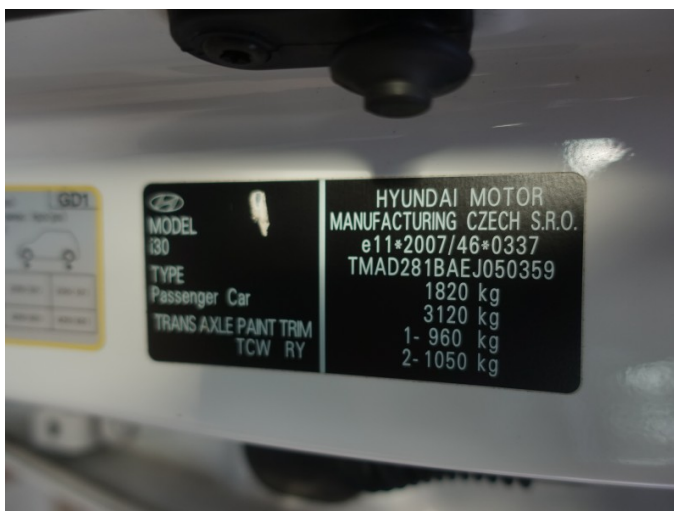
IX. KLAUZULE I ZASTRZEŻENIA
