**Badania geotechniczne dla ustalenia przyczyn pękania i osiadania
nawierzchni na drodze krajowej nr 16**

**Dolna Grupa – Grudziądz - Olsztyn – Augustów - Granica Państwa
koło miejscowości **Spikora** (odcinek Biskupiczki - Kisielice)
km 43 + 710 ÷ 43 + 770**

Nr opracowania: **GDDKiA-O/OL - LD – 5045 - 33 / 03**

Olsztyn, grudzień 2003 r.

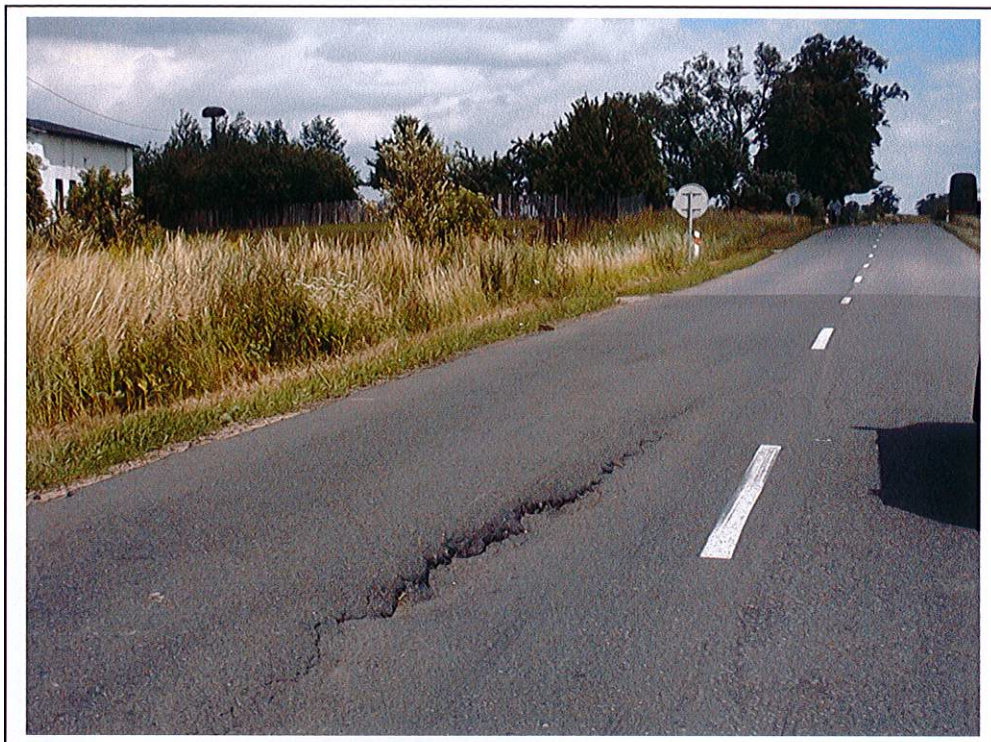
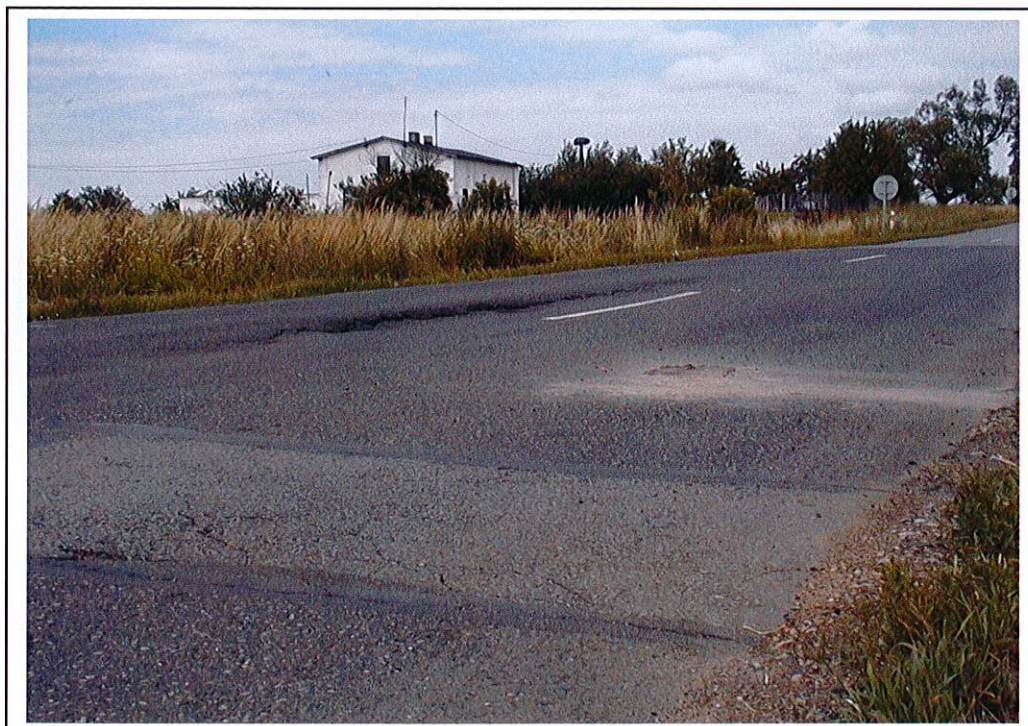
Fot. 1, 2 Pęknięcie nawierzchni (widok w kierunku Kisielic)

Nawierzchnia drogi posiada szerokość 7 m, pobocza ziemne 2 x 1,0 m. Droga na badanym odcinku od wielu lat ulega osiadaniu. Pęknięcia nawierzchni i zapadnięcia powstają na odcinku o długości 55 m. Osiada prawa strona drogi. Wiosną 2003 r. powstało podłużne łukowe pęknięcie, które przekroczyło oś drogi (co widać na zał. nr 2 i fotografiach). Utworzona szczelina w nawierzchni miała szerokość od 1 mm do 20 mm. Nawierzchnia położona po prawej stronie pęknięcia osiadła o od 2 do 10 cm.

Poza osiadaniem, odcięta pęknięciem część nawierzchni ulega poziomym przemieszczeniom (odsuwa się od osi drogi w kierunku południowym).

1. Na badanym odcinku nawierzchnia osiada stale od bardzo wielu lat. Jeszcze przed jej przebudową (przed wyprostowaniem łuku) trzykrotnie była profilowana, czego dowodzi profil otworu nr 7. Po przebudowie również kilkakrotnie była nadbudowywana, ale o ilości zabiegów trudno się wypowiadać, ponieważ otworem nr 2 nawierzchni nie udało się do końca przewiercić.
2. Stan nawierzchni przedstawiony na fotografiach i załączniku nr 2, dotyczy okresu badań od 3 do 21 lipca 2003 r.

Z powodu pogarszającej się deformacji powierzchni jezdni, zagrażającej ruchowi drogowemu, już 30 lipca 2003 r. nawierzchnię wyprofilowano nadbudowując ją następującymi warstwami:

- warstwa ścieralna 3 ÷ 4 cm
- geosiatka GLASSTEX P 50 firmy Tensar (wytrzymałość > 50 kN/m)
- warstwa bitumiczna profilująca
- warstwa profilująca z tłucznia
