Sprawozdanie z zadania:

Monitoring ryb w rzece Kamienica Nawojowska dla zadania inwestycyjnego pn. „Program przywrócenia drożności i ochrony rzeki Kamienicy Nawojowskiej w Nowym Sączu wraz z kluczowymi działaniami likwidującymi bariery dla ryb – Odbudowa i modernizacja 3 szt. progów w km 0+250, 1+559 i 2+216 rzeki Kamienicy Nawojowskiej w celu przywrócenia drożności rzeki, ochrony i likwidacji barier dla ryb-ETAP III Monitoring stanu rzeki Kamienicy i ryb.

Nowy Sącz 28 września 2023 r.

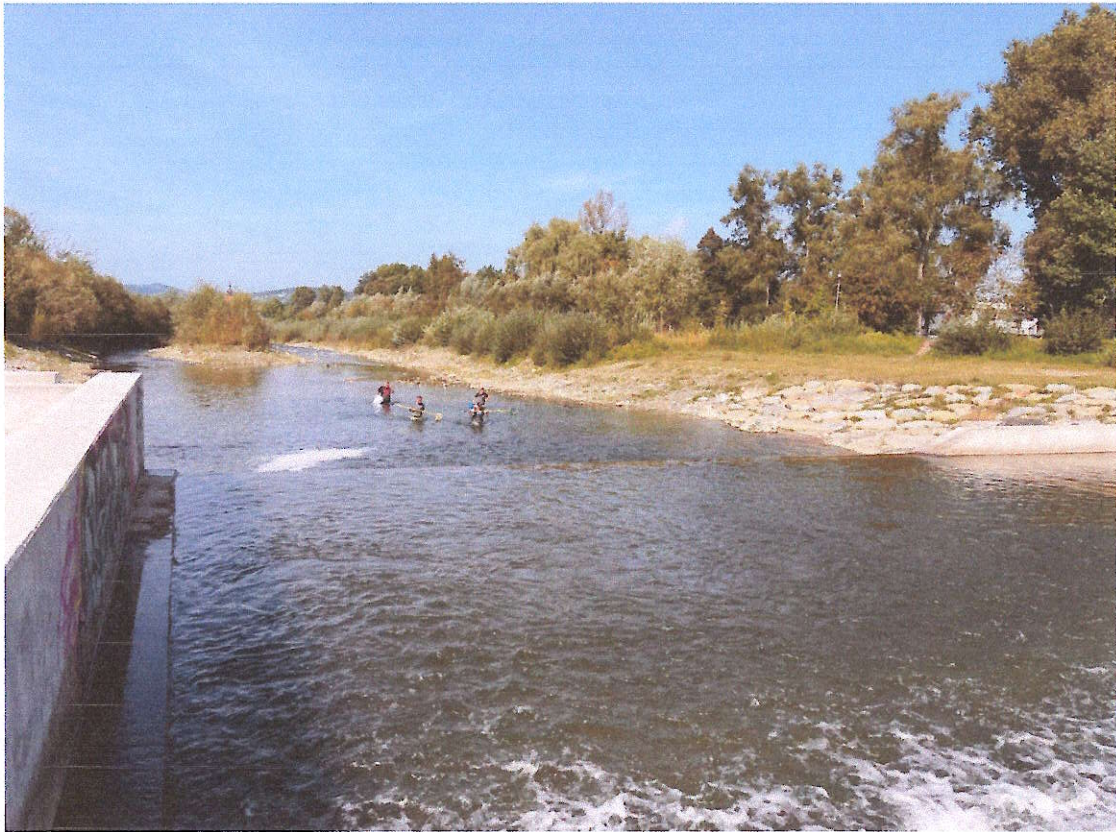
Fot. Nr 10 Próg nr 3 z przepławką dla ryb

Stanowiska numer 5 i 6 zlokalizowane były poniżej i powyżej trzeciego progu. Próg ten ze względu na inną głębokość przy wypadzie wody oraz powyżej progu monitorowany był brodząc oraz z pontonu.

2418 – Ryba która pokonała próg nr 3

515 i 516 – ryby które pokonały przepławkę na progu nr 3

501 – Ryba pokonała próg nr 3 – przepławkę

1. Wykonane podczas realizacji zadania są drożne dla wszystkich ryb występujących w obwodzie rybackim rzeki Kamienica Nawojowska. Duże gatunki dobrze pływające mogą wykorzystywać całą szerokość bystrza podczas swoich wędrówek tarłowych oraz pokarmowych. Drobne gatunki ryb, gorzej pływające do migracji w przypadku progów nr 1 i 2 wykorzystywać mogą także przestrzenie pomiędzy zatopionymi kamieniami, gdzie prąd wody jest wyraźnie mniejszy i podczas monitoringu zaobserwowano duże ilości drobnych gatunków ryb najprawdopodobniej strzebli i brzanki. Sytuacja ta poprawi się również po zasypaniu tych przestrzeni żwirem podczas przyborów wody co znacząco zmieni charakter tego bystrza na bardziej naturalny.
