Uszkodzenie budynku przez samochód, pożar czy zaniedbania na etapie realizacji prac budowlanych, a nawet błędy projektowe – to tylko nieliczne przykłady przyczyn katastrof budowlanych. Jak się zachować, gdy dojdzie do takiej katastrofy?

# Zaowocowało doświadczenie

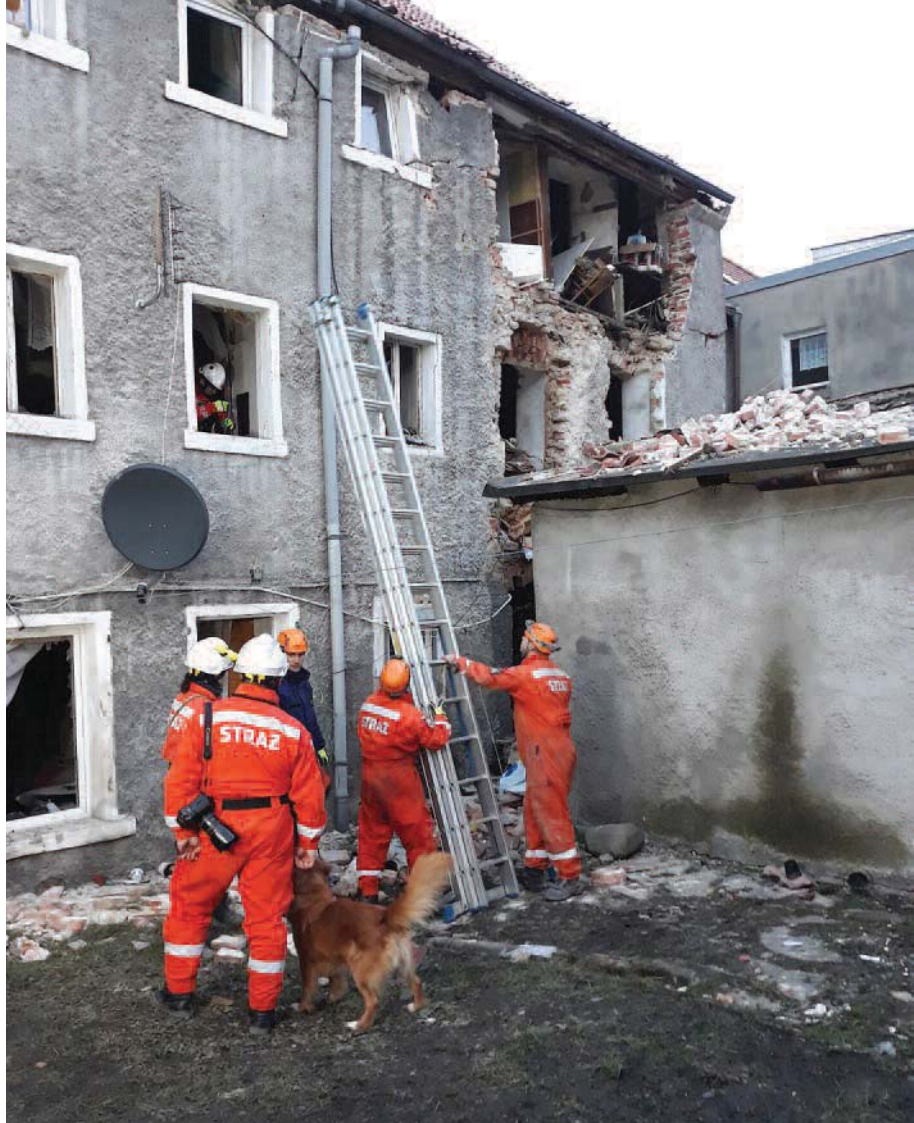
Kierujący działaniami ratowniczymi po przeprowadzeniu rozpoznania przekazał drogą radiową do dyżurnego SKKP opis zastanej sytuacji: w miejscu zdarzenia zawaleniu uległa połowa ściany frontowej oraz strop pomiędzy pierwszym a drugim piętrem. Częściowo zniszczona jest również ściana od strony podwórza na wysokości drugiego piętra, na pozostałych ścianach widoczne są zaś odkształcenia. Uszkodzenia dotyczyły także dachu budynku oraz dwóch przyległych kamienic – na skutek wybuchu zostały w nim wybite szyby w oknach oraz pojawiły się pęknięcia na ścianach. Sześć osób opuściło budynek o własnych siłach przed przybyciem jednostek ochrony przeciwpożarowej. Informacje pozyskane od świadków zdarzenia nie wskazywały, czy w zawałisku znajdują się ludzie.

Do wybuchu doszło w budynku mieszkalnym w zabudowie szeregowej. Ściany nośne parteru o grubości 63 cm zostały wykonane z kamieni. Od I piętra mur był ceglany, miał grubość 52 cm, a na wysokości II piętra – 25 cm. Stropy drewniane, pokrycie dachu wykonane z dachówki ceramicznej. Budynek częściowo był podpiwniczony, wyposażony w instalację elektryczną i wodno-kanalizacyjną, nie została natomiast doprowadzona instalacja gazowa.

drewnianych konstrukcji podporowych zbudowanych z kantówek o wymiarach 10 x 10 cm. Konstrukcja taka, mimo że przenosi znaczne obciążenia i zapewnia wysoki poziom bezpieczeństwa, nie może być długotrwała i stanowi zabezpieczenie jedynie na czas trwania działań ratowniczych. Wraz z ich końcem budynek traktuje się nadal jako stwarzający zagrożenie.

Cały czas prowadzone były prace mające na celu stabilizację naruszonej konstrukcji, a przede wszystkim ścian nośnych budynku. Doraźna stabilizacja ratownicza (wykonywana na potrzeby działań) miała zapewnić wsparcie fragmentów uszkodzonego budynku, przeciwdziałając wtórnemu zawaleniu oraz umożliwić zlokalizowanie i wydobywanie poszkodowanych przy zachowaniu maksymalnego bezpieczeństwa.
