Wycena Nr: W9410/23

Rzeczoznawca: SRTMiRD PLMOT mgr inż. Mateusz Gorzejewski RL0000139
Zleceniodawca: PAŃSTWOWA INSPEKCJA PRACY OKRĘGOWY INSPEKTORAT PRACY
Adres: ul. OKOPOWA 7, 80-819 GDAŃSK
Właściciel: PAŃSTWOWA INSPEKCJA PRACY OKRĘGOWY INSPEKTORAT PRACY
Adres: ul. OKOPOWA 7, 80-819 GDAŃSK
Zadanie: OKREŚLENIE WARTOŚCI RYNKOWEJ POJAZDU

Marka: PEUGEOT Model pojazdu: Partner II Tepee HDI MR`11 E5
Wersja: Access Nr rejestracyjny: GD599GU Rok prod.: 2013
Rodzaj pojazdu: Samochód osobowy VIN: VF37J9HN0DN548565

DOKUMENTACJA FOTOGRAFICZNA

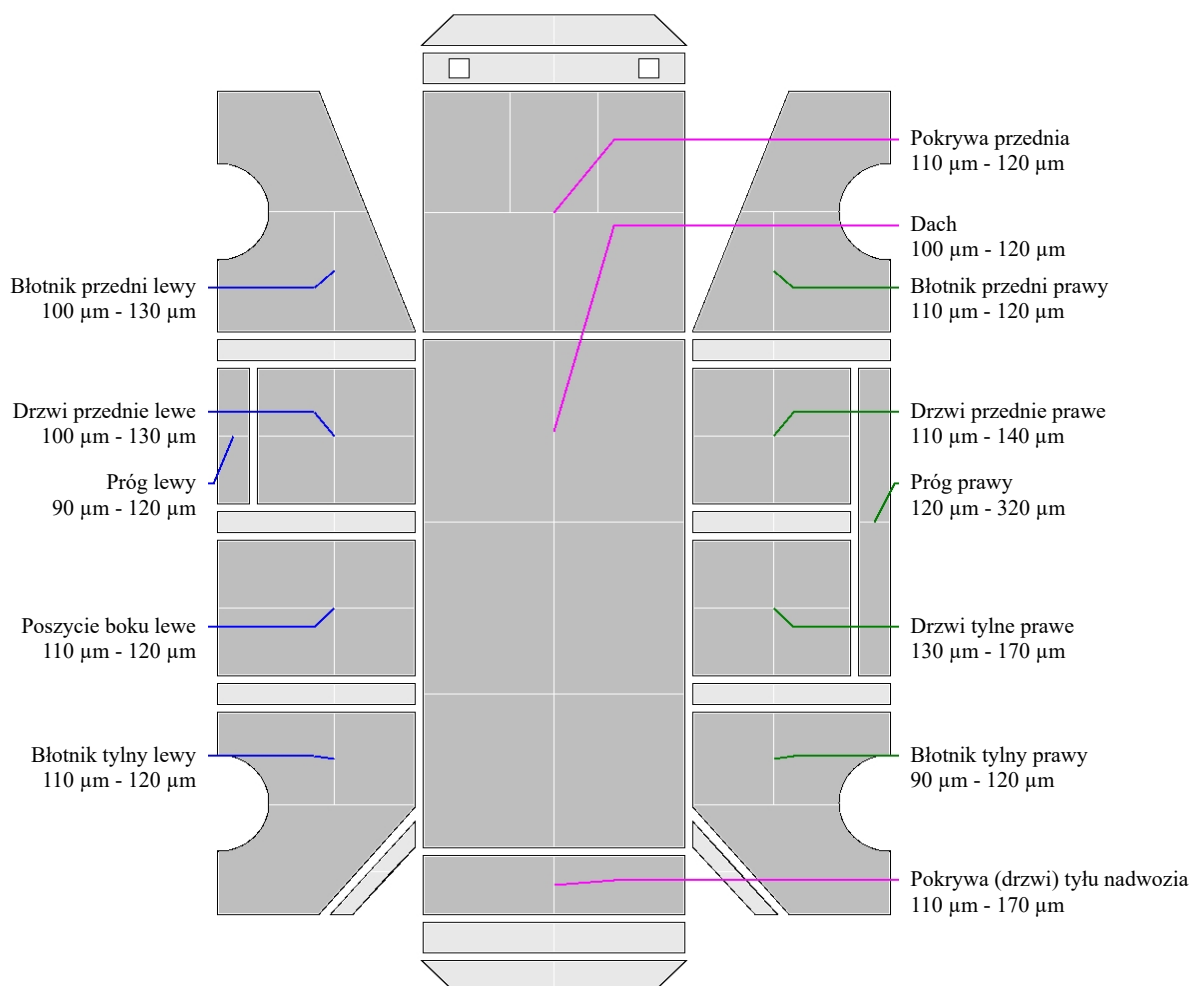
OPIS POWŁOKI LAKIEROWEJ

Oględziny pojazdu przeprowadzono w dniu 17 października 2023 przy ulicy Witomińskiej 19, 81-001 Gdynia. Pojazd udostępniony do oględzin posiadał ważne badania techniczne i obowiązkowe ubezpieczenie OC, Pojazd po wcześniejszych naprawach blacharsko-lakierniczych, posiada uszkodzenia szyby czołowej, zderzaka przedniego, błotnika tylnego prawego i drzwi tylnych prawych, numer identyfikacyjny pojazdu czytelny.
