PROJEKT ROZBIÓRKI

OBIEKT : Rozbiórka budynku garażowego i budynku gospodarczego
(kuźni)

ADRES : dz. nr 154/2, obr. 0012 m. Kiełpino, gm. Drawno

EKSPERTYZA TECHNICZNO- BUDOWLANA

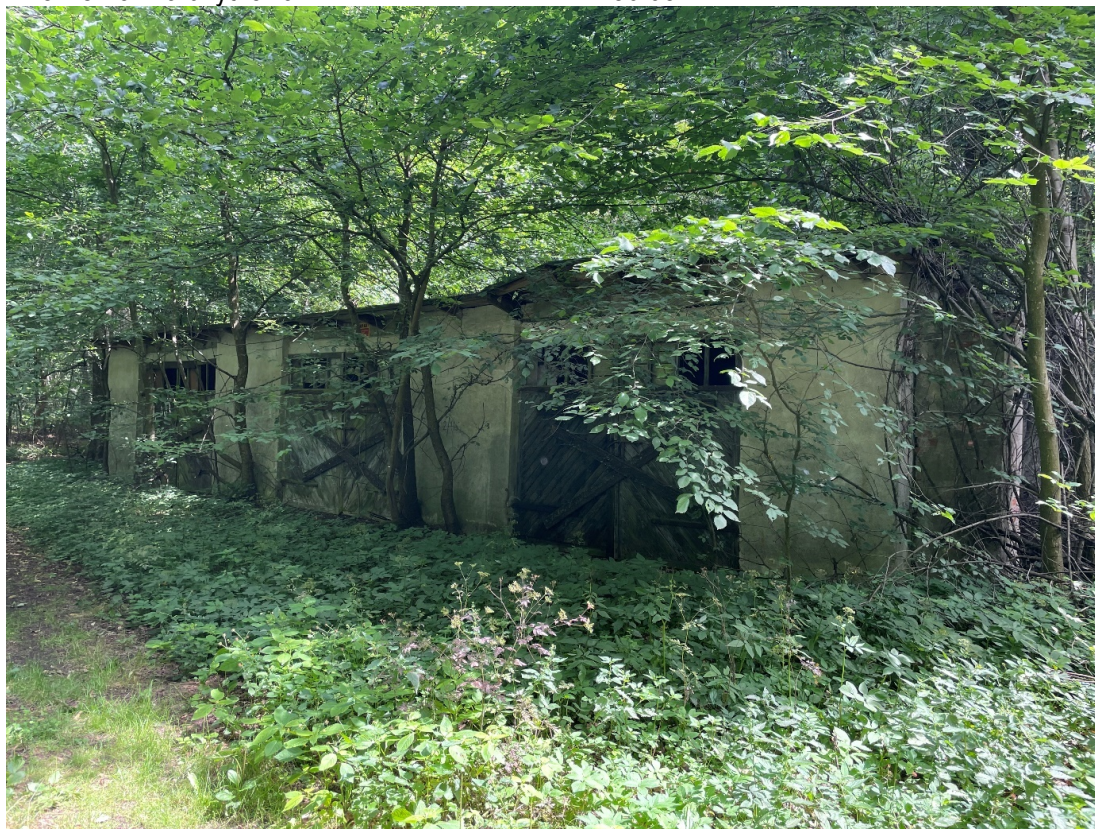
BUDYNEK GARAŻOWY		
Powierzchnia zabudowy	-	105.60 m ²
Długość budynku	-	17.60 m
Szerokość budynku	-	6.00 m
Wysokość budynku	-	3.62 m
Liczba kondygnacji	-	1
Kubatura	-	347.00 m ³
Powierzchnia użytkowa	-	86.65 m ²

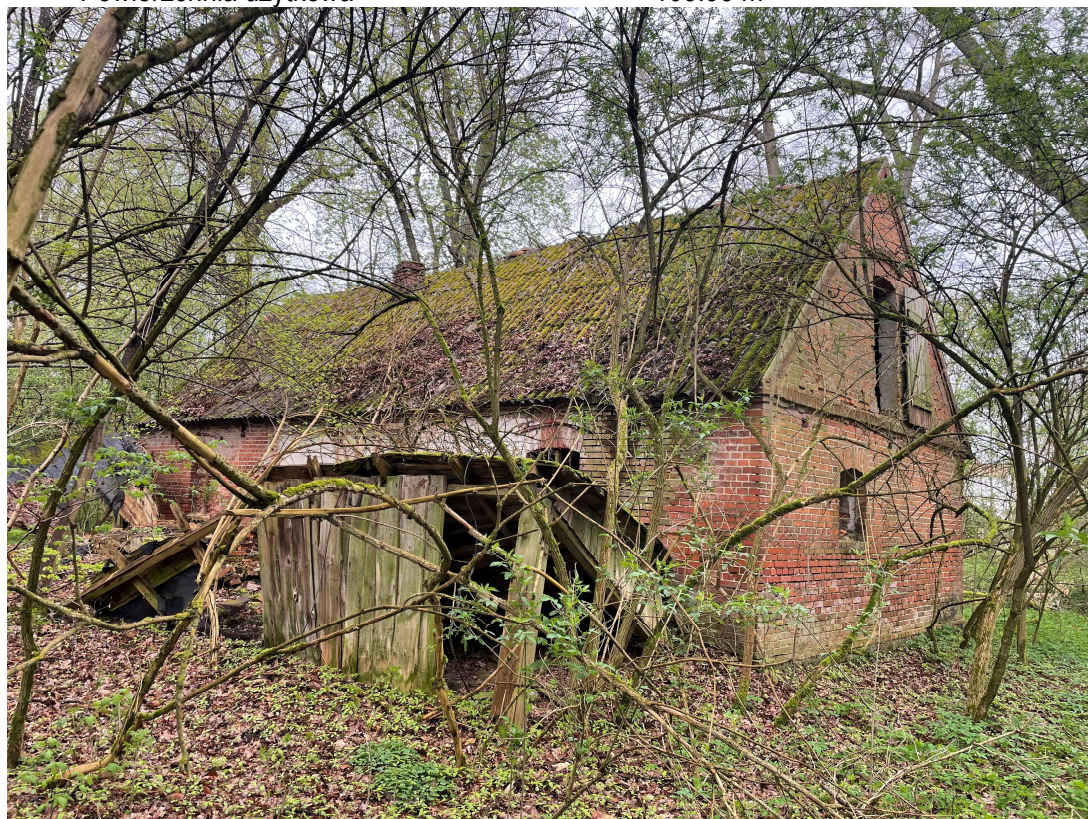
BUDYNEK GOSPODARCZY - KUŹNIA

Powierzchnia zabudowy	-	120.08 m ²
Długość budynku	-	15.80 m
Szerokość budynku	-	7.60 m
Wysokość budynku	-	5.20 m
Liczba kondygnacji	-	1 + poddasze nieużytkowe
Kubatura	-	540.00 m ³
Powierzchnia użytkowa	-	103.35 m ²

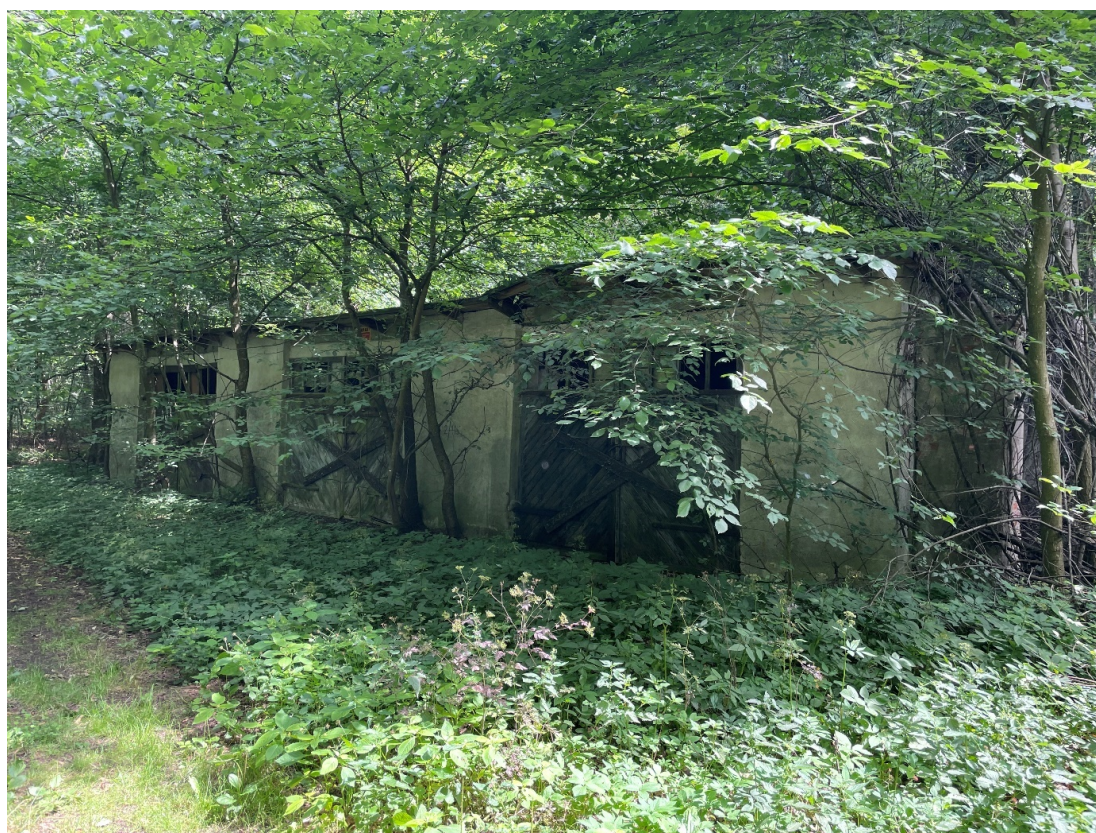
Fundamenty. Nie dokonano odkrywek fundamentów. Można jednak sądzić, że ich stan techniczny jest zły, gdyż ściany nośne stojące na nim wykazują zarysowania charakterystyczne dla wadliwej pracy fundamentu lub niekorzystnych warunków gruntowych.

Ściany zewnętrzne. Liczne zarysowania i ubytki elementów murowych.

Stan techniczny ścian zewnętrznych jak i wewnętrznych określono jako **zły**. W elementach ściennych budynku występują znaczne uszkodzenia i ubytki.

Dach. Budynek przykryty dachem jednospadowym o konstrukcji drewnianej pokryty deskowaniem od góry wykończony papą. Nieszczelne pokrycie oraz spękanie ściany przyczyniły się w głównej mierze do degradacji budynku poczynając od konstrukcji dachu, a skończywszy na ścianach nośnych wraz z tynkami oraz na podłogach i posadzkach. Niektóre elementy konstrukcyjne uległy częściowemu przegnicciu. Stan techniczny pokrycia dachu określono jako **katastrofa budowlana**. W pokryciu dachu występują znaczne uszkodzenia, ubytki.

Stolarka okienna i drzwiowa. Pozostały fragmenty wrót. Stan techniczny stolarki okiennej i bram garażowych określono jako **zły**.

4.5. Budynki muszą zostać rozebrane w całości ponieważ, w chwili obecnej stanowią zagrożenie dla zdrowia i życia ewentualnych jego użytkowników oraz osób poruszających się w jego bezpośrednim sąsiedztwie.

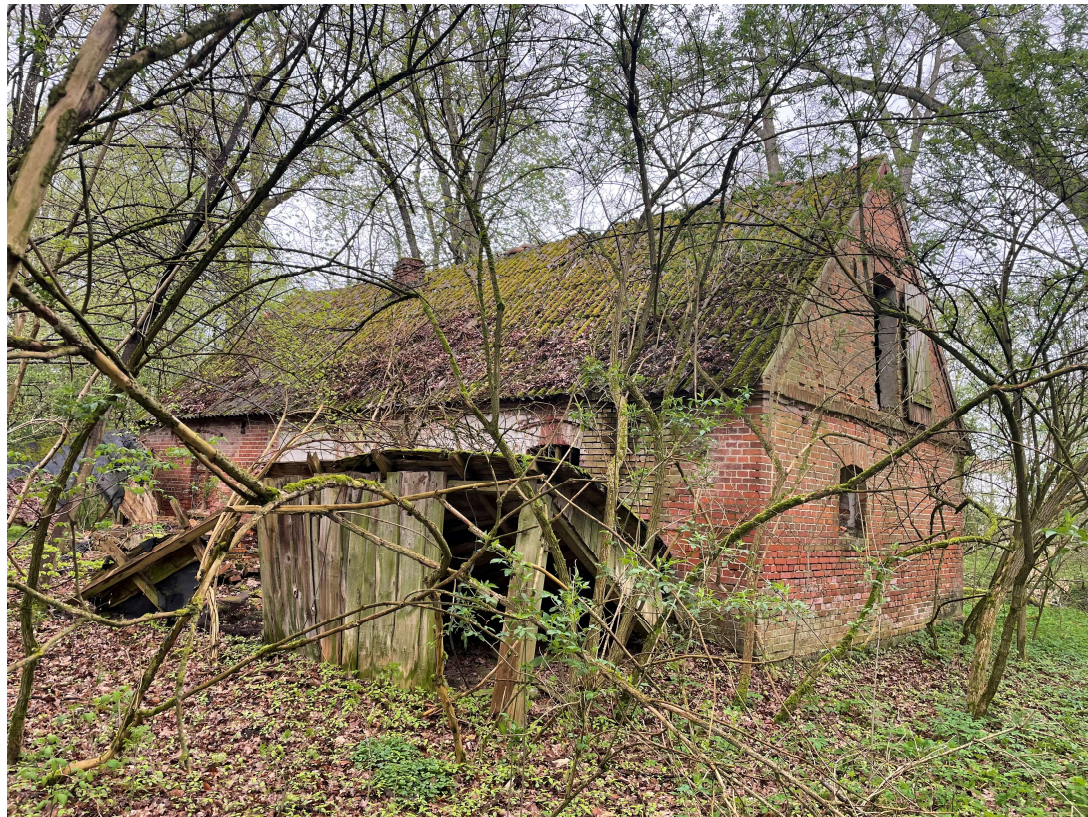
BUDYNEK GOSPODARCZY - KUŹNIA

Fundamenty. Nie dokonano odkrywek fundamentów. Można jednak sądzić, że ich stan techniczny jest zły, gdyż ściany nośne stojące na nim wykazują zarysowania charakterystyczne dla wadliwej pracy fundamentu lub niekorzystnych warunków gruntowych.

Ściany zewnętrzne. Ściany zewnętrzne wykonane z cegły ceramicznej pełnej grubości 38cm.

Liczne zarysowania i ubytki elementów murowych.

Stan techniczny ścian zewnętrznych jak i wewnętrznych określono jako **katastrofa budowlana**. W elementach ściennych budynku występują znaczne uszkodzenia i ubytki. Cegła jest zmurszała, a zaprawa w spoinach bardzo krucha. Ściany wewnętrzne wykonane jako murowane z cegły ceramicznej pełnej. Ze względu na liczne nieszczelności w dachu, woda opadowa doprowadziła do zawilgocenia i częściowego przegnicia, ugięcia i odpadnięcia elementów stropu.

Strop na parterem. Strop wykonano jako drewniany (ze ślepym pułapem) z belek drewnianych. Strop od góry wykończony deskowaniem. Ze względu na liczne uszkodzenia warstw wykończeniowych oraz elementów konstrukcyjnych stropu (liczne zawilgocenia i częściowe przegnicie elementów) stan techniczny określono jako **katastrofa budowlana**, wymagający natychmiastowego działania, należy w całości przeznaczyć do demontażu.

Dach. Budynek przykryty dachem dwuspadowym o kącie 45° . Dach o konstrukcji drewnianej z zastosowaniem krokwi 18×20 cm oraz jętek 18×20 cm w rozstawie co 100cm. Dach pokryty dachówką płytą falistą. Nieszczelne pokrycie oraz spękane ściany przyczyniły się w głównej mierze do degradacji budynku poczynając od konstrukcji dachu poprzez stropy i ich wykończenie, a skończywszy na ścianach nośnych wraz z tynkami oraz na podłogach i posadzkach. Niektóre elementy konstrukcyjne uległy częściowemu przegnicciu. Stan techniczny pokrycia dachu określono jako **katastrofa budowlana**. W pokryciu dachu występują znaczne uszkodzenia, ubytki.
