OPIS PRZEDMIOTU ZAMÓWIENIA

Wymiana stolarki okiennej i docieplenie stropu poddasza w budynku biurowym Nadleśnictwa Garwolin , na działce nr ew. 856/22 położonej przy ul. Głównej 3 w miejscowości Miętne gmina Garwolin, województwo mazowieckie.

ZESTAWIENIE STOLARKI OKIENNEJ DLA BUDYNKU BIUROWEGO NADLEŚNICTWO GARWOLIN

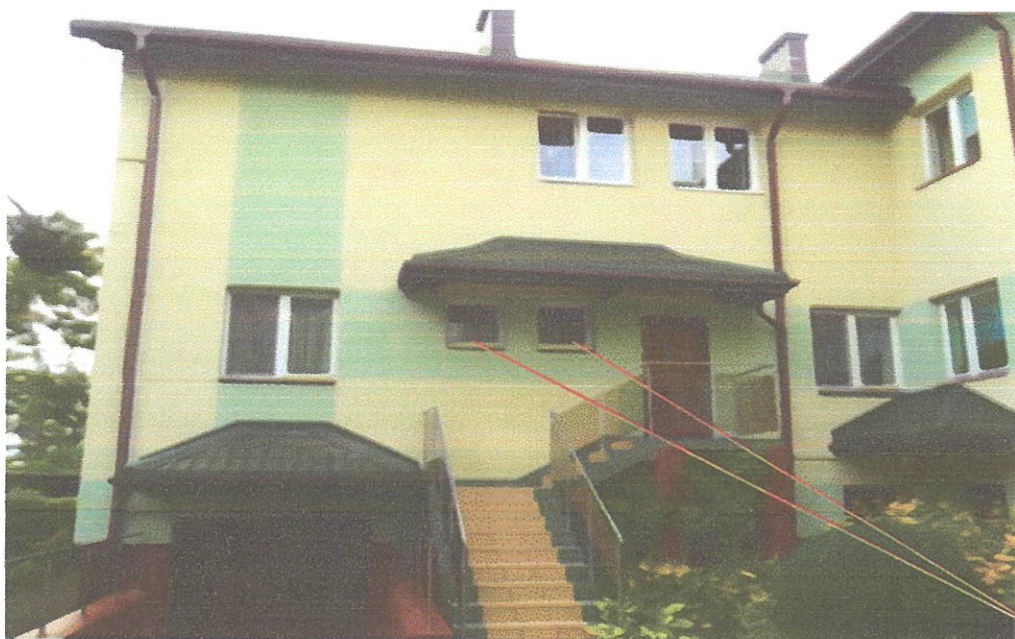
okna wymienione

Widok budynku fragment elewacji południowej - wejście do mieszkania

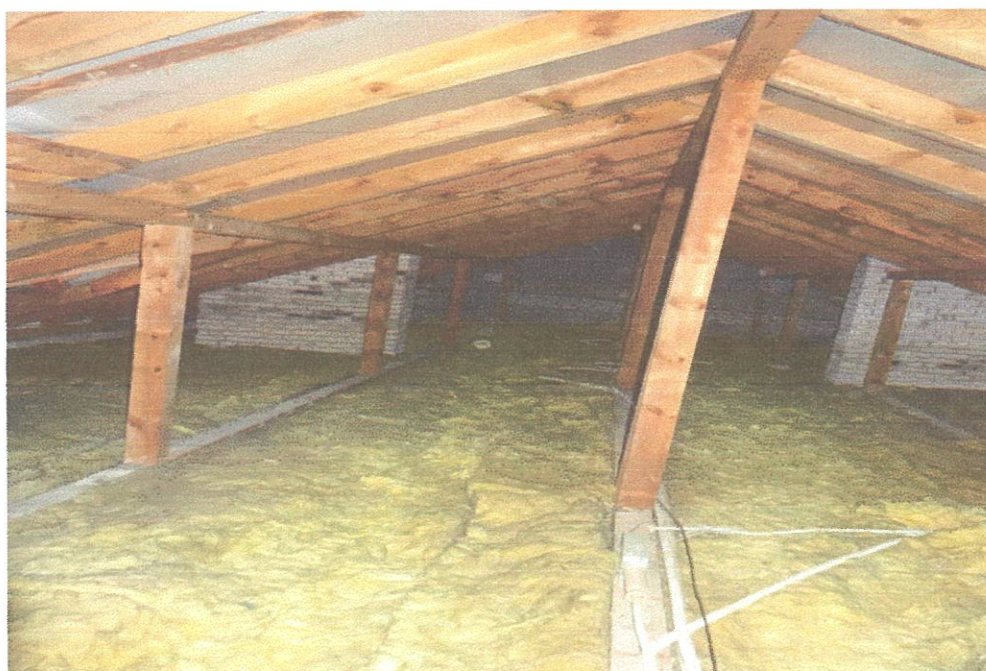
Istniejące docieplenie stropu poddasza

2.2. Docieplenie stropu poddasza - Projektowane docieplenie stropu poddasza z wełny gr 2x10cm wraz z izolacją wysokoparoprzepuszczalną zabezpieczającą wełnę przed wilgocią i wykonanie podłogi z desek w miejscach dojazdów do urządzeń umieszczonych na poddaszu, co zabezpieczy wełnę przed zdeptaniem. Ułożenie desek podłogowych o grubości 25 mm. Deski ułożone na ruszcie z łat drewnianych mocowanych prostopadle do drewnianych legarów. Przy układaniu desek należy zachować szczeliny między deskami min. 8 mm. Deski jednostronnie strugane. Wysokość nabicia łaty drewnianej należy dobrać do grubości ocieplenia. Przyjęto przekrój łaty drewnianej 9x9cm. Deski i łaty impregnowane.
