**DANE IDENTYFIKACYJNE POJAZDU (\*)**

Marka: FORD

Model: FT 350 2.2 TDCi MR 14 E5 3.5t

Nr rejestracyjny: RSA 25204

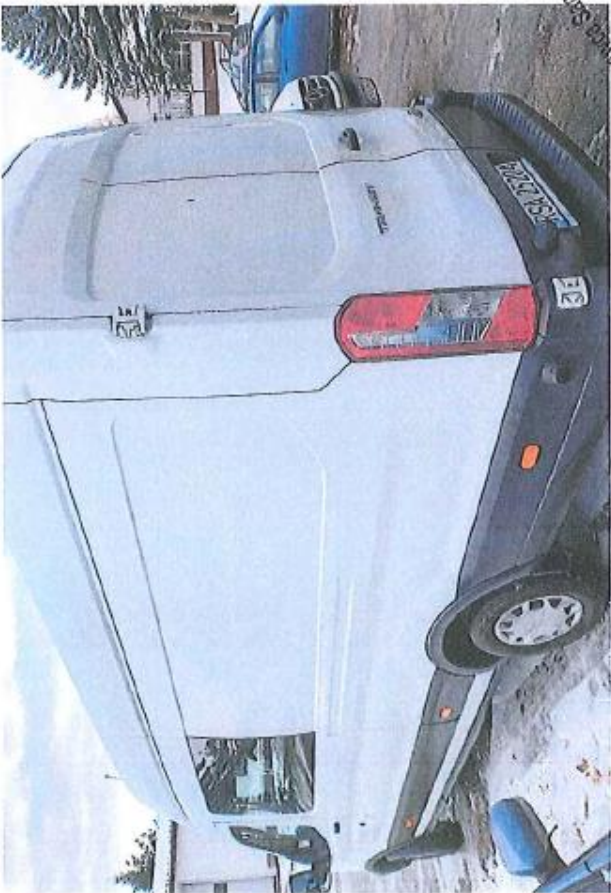
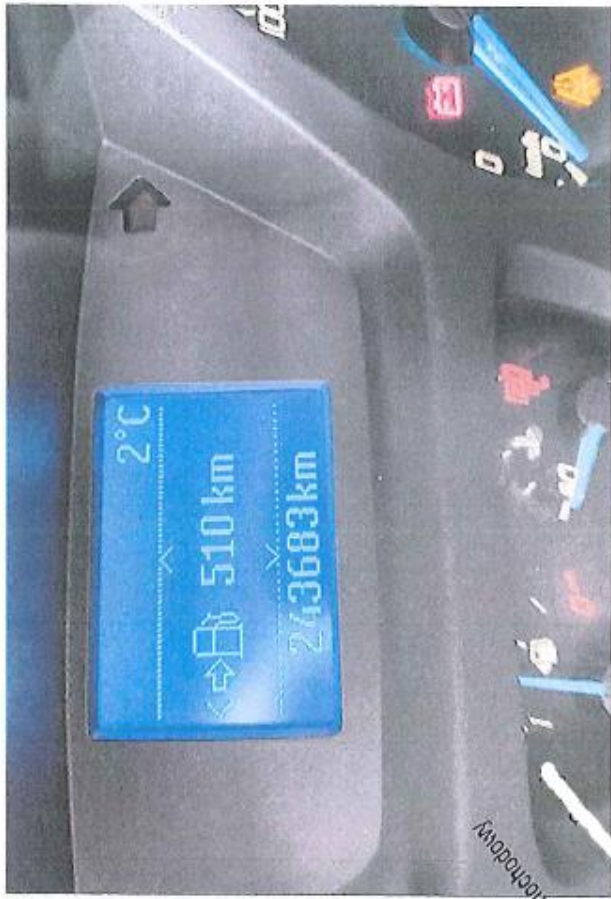
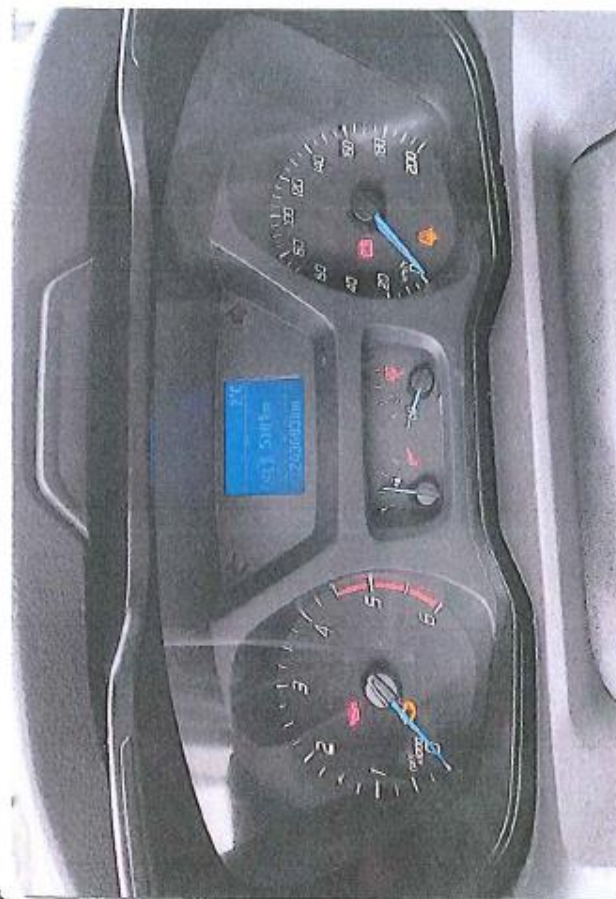
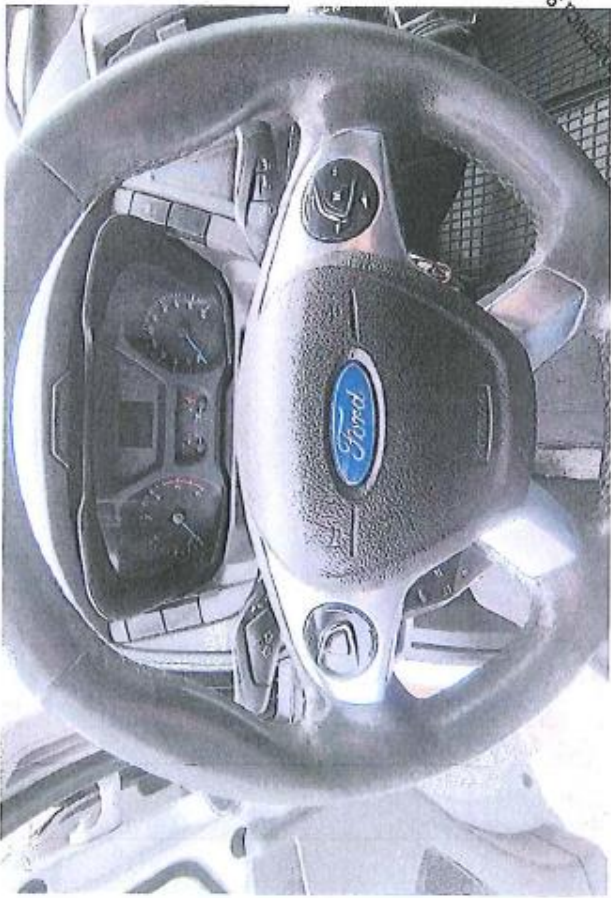
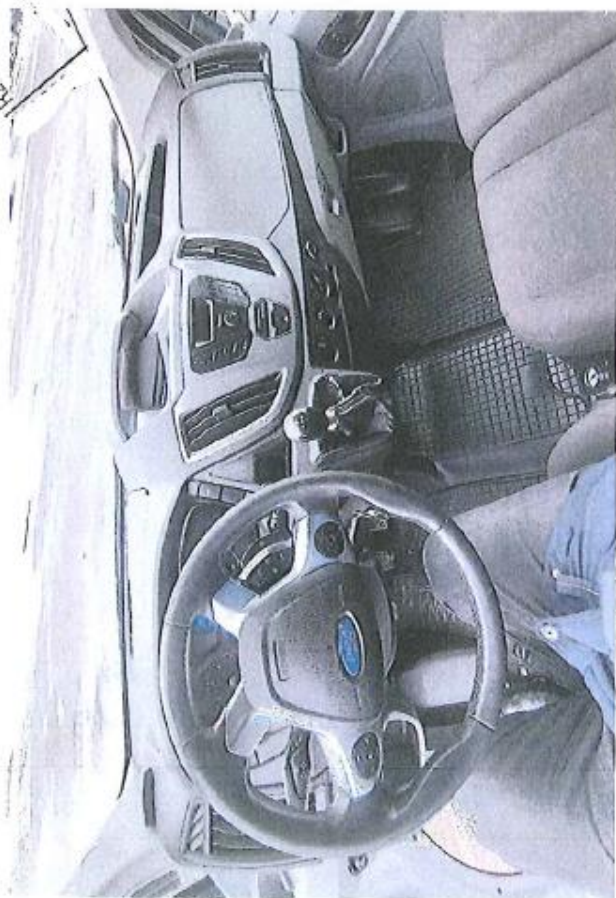
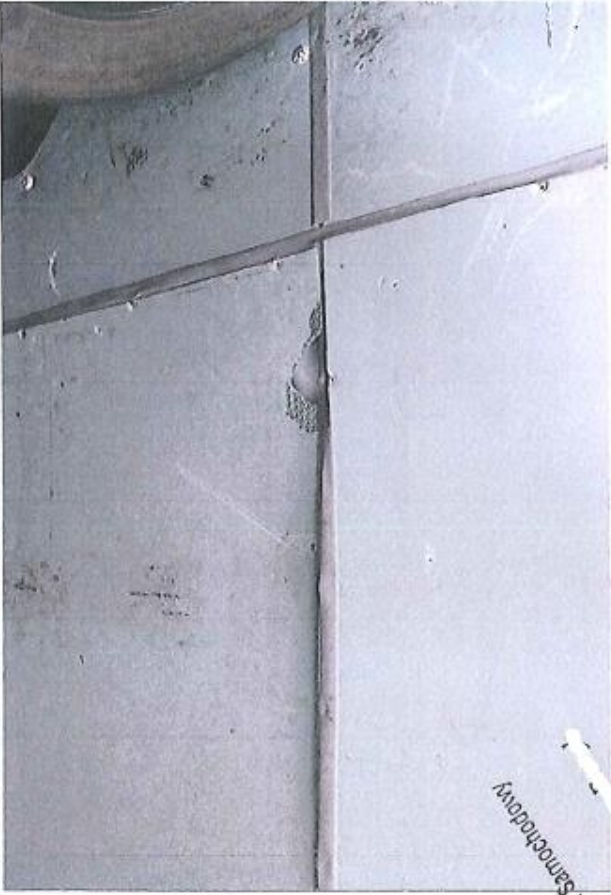
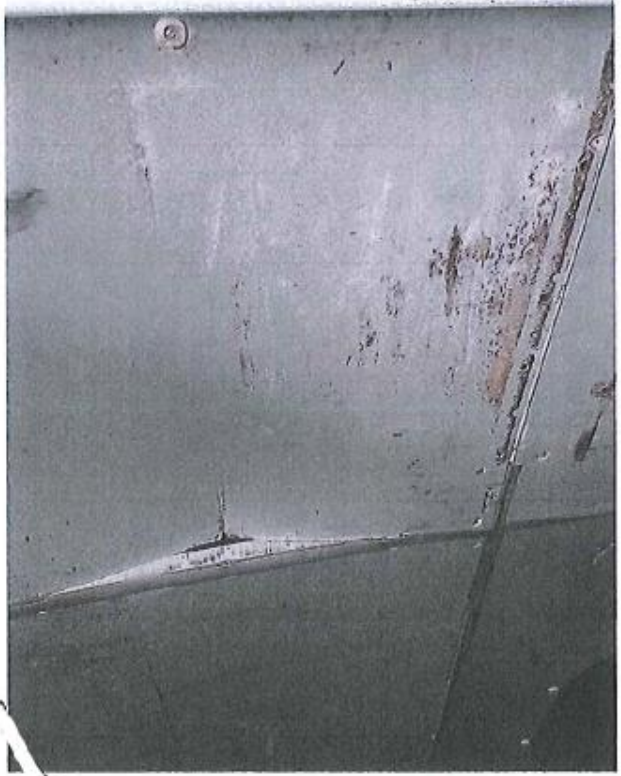
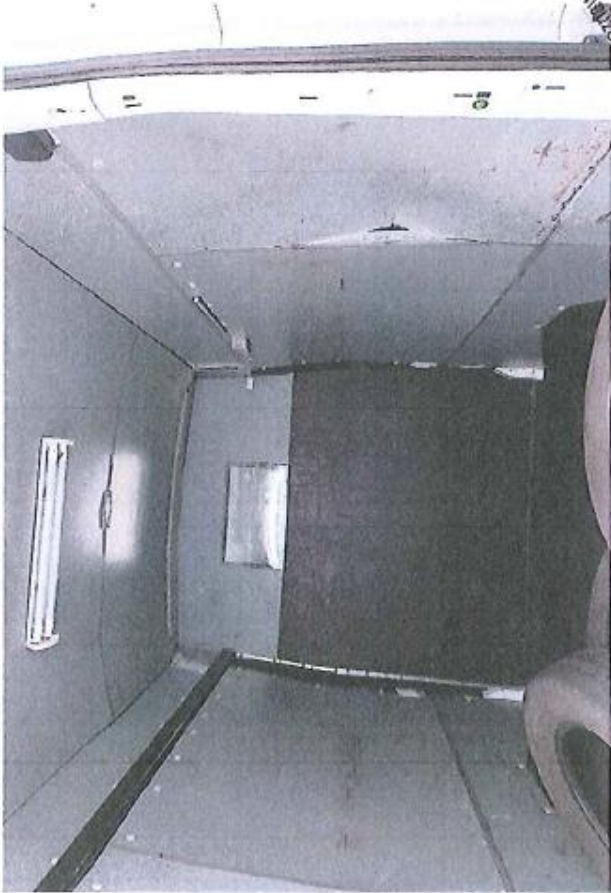
Podczas oględzin stwierdzono :

- szyba czołowa : liczne odpryski po uderzeniach kamykami , w tym w polu widzenia kierowcy
- drzwi prawe przesuwne uszkodzone, poszycie zewnętrzne drzwi pozaginane , zdeformowane, powłoka lakierowa uszkodzona
- poszycie boku prawego w części tylnej płytko wgniezione
- narożnik lewy ściany tylnej wgnieciony w cz. górnej
- poszycia drzwi tylnych płytko pozaginane, otarty lakier, porysowany
- zderzak tylny po stronie prawej wgnieciony, pęknięty, zdeformowany
- siedzisko fotela kierowcy uszkodzone, zdeformowane
- płyty wewnętrzne ścian bocznych przedziału towarowego odkształcone, popękane, zdeformowane
- wycieki oleju na uszczelnieniu skrzyni biegów i rozrządu silnika
- korozja zawiasów drzwi tylnych, na elementach zawieszenia przedniego, skorodowane tłumiki, ogniska korozji na płycie podłogi

Opisane usterki wymagają naprawy w trakcie dalszej eksploatacji, stwierdzone wycieki oleju winny być usunięte przed wykonaniem badania technicznego .
