Katastrofa budowlana w Świebodzicach

Rośnie liczba i wielkość katastrof budowlanych. Statystyki wskazują, że w ciągu ostatniej dekady w naszym kraju zarejestrowano ich ponad 5 tys. Katastrofa w Świebodzicach to jedno z tragiczniejszych zdarzeń tego typu.

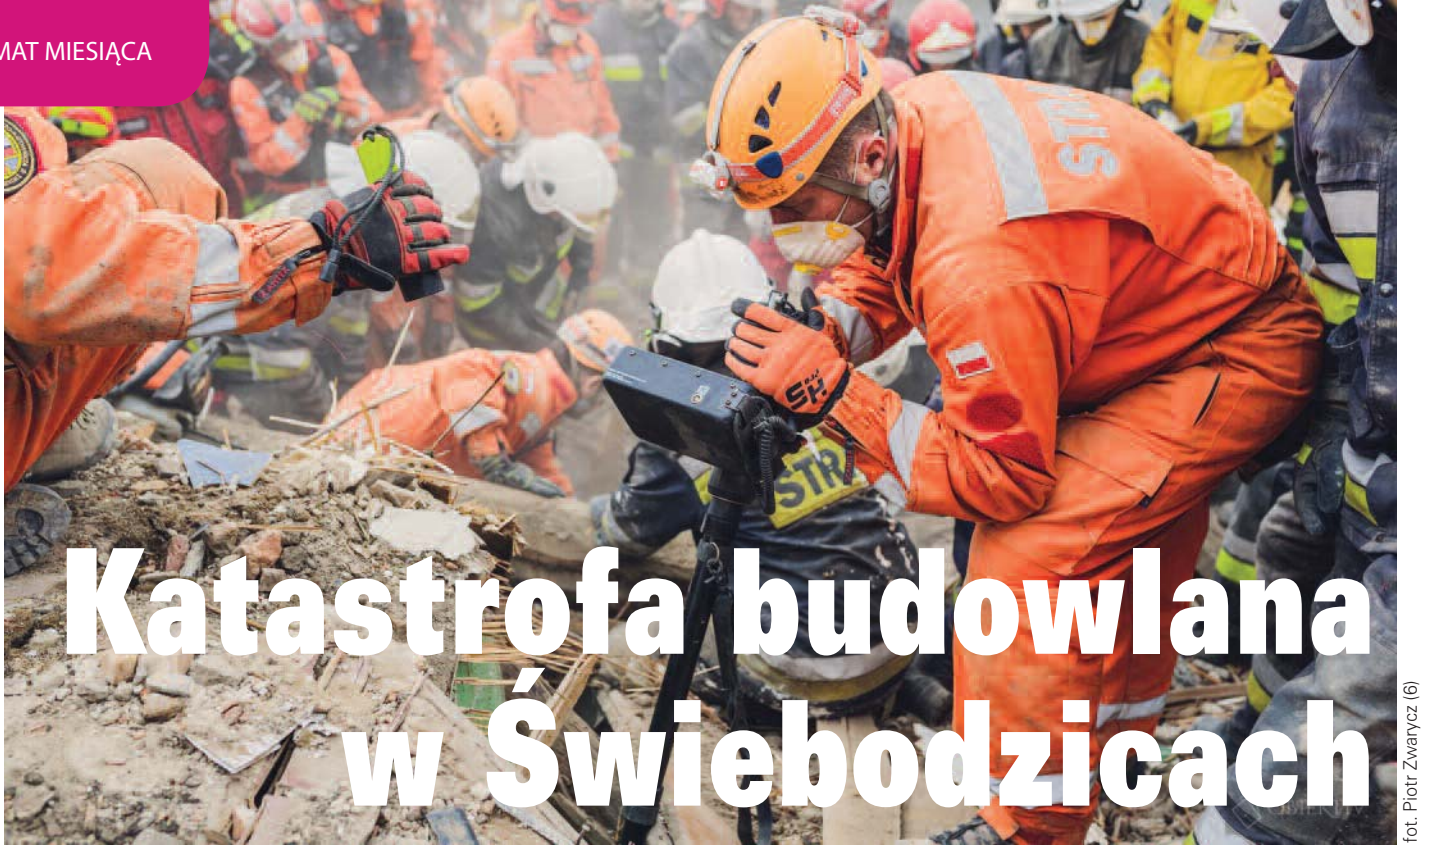
Przybyły na miejsce zdarzenia dowódca pierwszego zastępu potwierdził informacje o katastrofie budowlanej. Strażacy zastali ogromnisze: budynek zawalony w około 80 proc., zniszczone ściany boczne,

częściowo zawalone ściany frontowe, konstrukcja dachu znajdowała się na wysokości pierwszego piętra, pomieszczenia gospodarcze zlokalizowane w bezpośrednim sąsiedztwie były zniszczone, a samochody osobowe zaparkowane wzdłuż ulicy przysypane gruzem. W sąsiednim budynku mieszkalnym popękaly szyby. W strefie gruzowiska wyczuwalna była woń gazu, ale skala uszkodzeń budynku uniemożliwiała dotarcie do głównego zaworu. Nie było widać zewnętrznych oznak pożaru. Przy wstępnym rozpoznaniu ratownicy stwierdzili, że pod warstwą gruzu słyszalne były głosy ludzi.
