Nr opinii: **088/2023/LM** z dnia **2023-02-24**

I. PODSTAWY OPINII

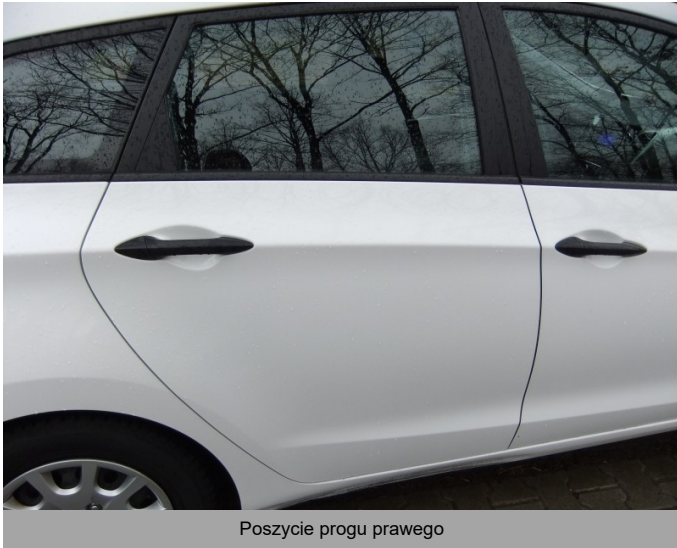
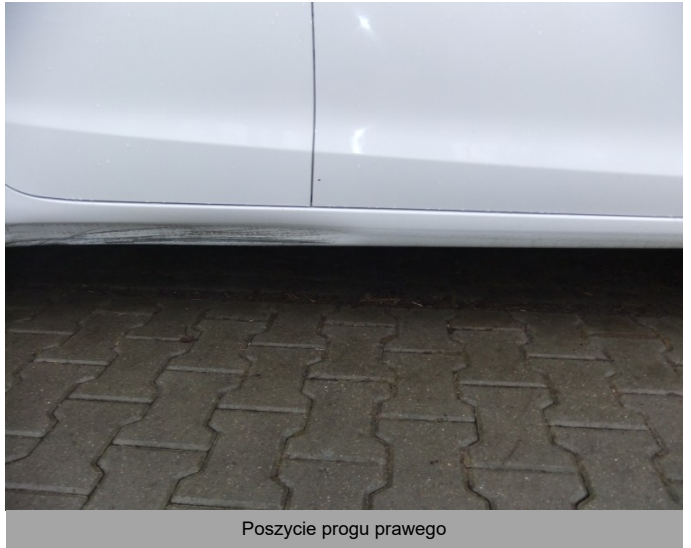
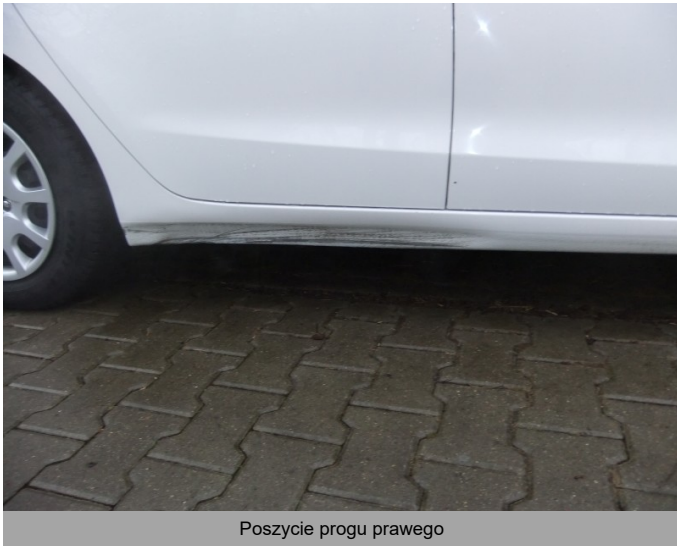
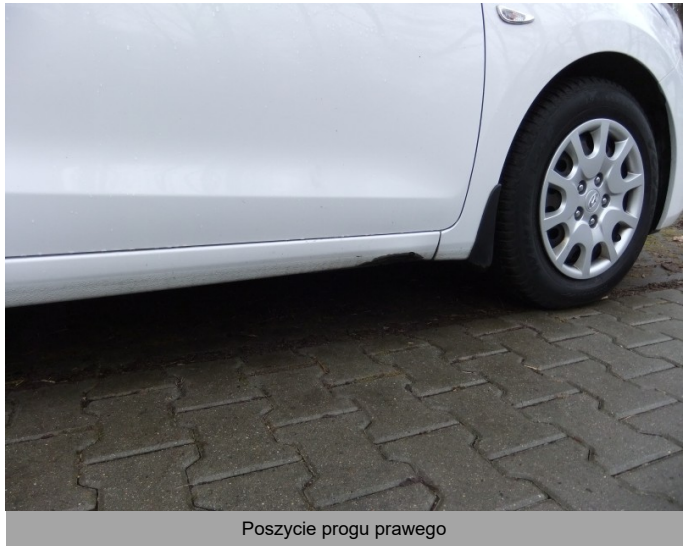
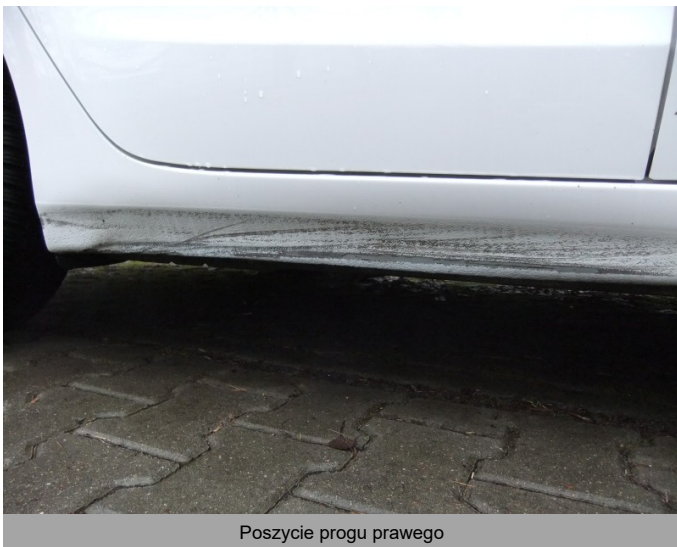
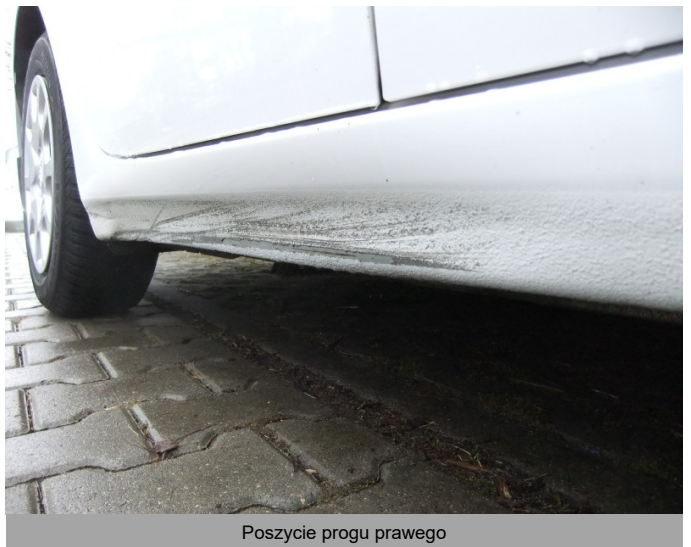
1. Poszycie progu prawego - deformacja, ubytki powłoki lakierowej, korozja.

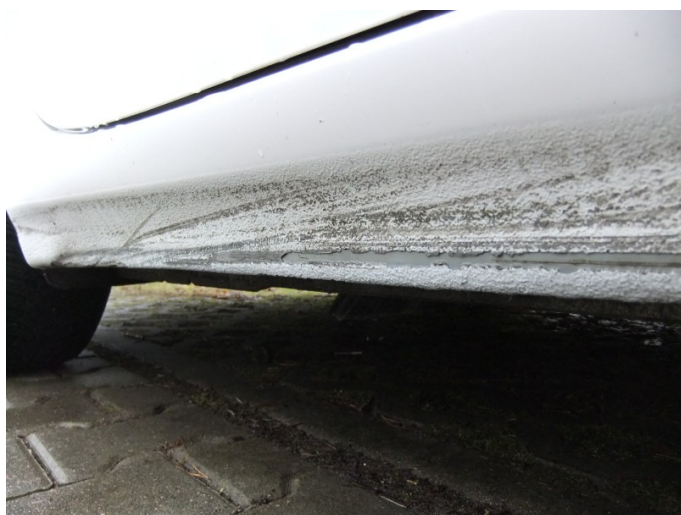
Poszycie progu prawego

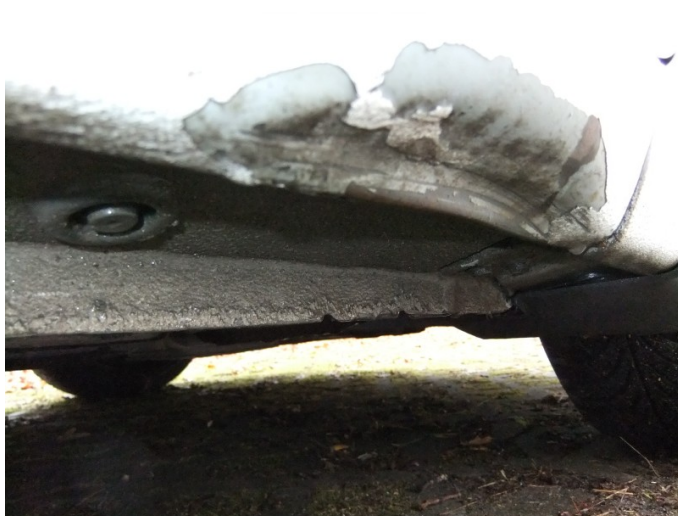
Poszycie progu prawego

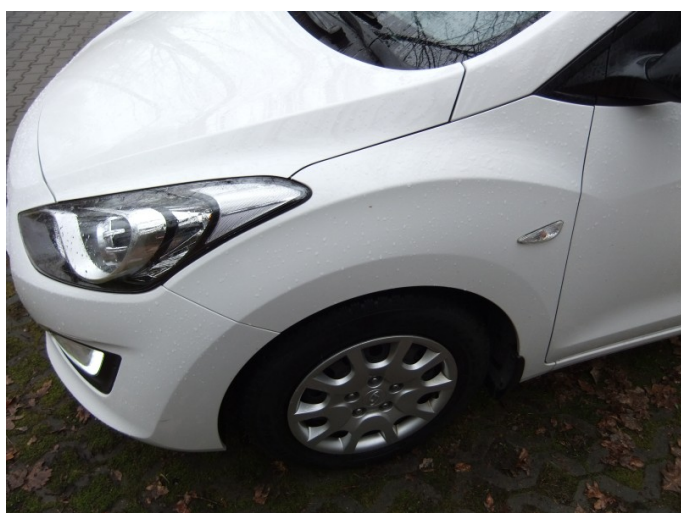
Błotnik przedni lewy
