INWENTARYZACJA USZKODZEŃ KONSTRUKCJI - RZUT PIWNIC

Investor:	Łódzki Urząd Wojewódzki, w Łodzi	Strona:	listopad 2019
Adres:	Łódź, ul. Piotrkowska 104	Konsep:	00
Temat:	PRZEBUDOWA I ROZBUDOWA BUDYNKU MASAŻYJNOGEGO ZE ZMIANĄ SPOSOBU UŻYTKOWANIA NA WOJEWÓDZKI MAGAZYN PRZECIWPOMODZIOWY	Symbol rysunku:	001
Adres:	Łódź, ul. Łękowa 40, dz. 121/22 obr. P-20	Skala:	1:100
Tytuł rysunku:	INWENTARYZACJA USZKODZEŃ – RZUT PIWNIC	Projektant:	mgr inż. Robert Gardziółek
Forma:	Projekt budowlany	Wzrost:	---
Brano:	Inwenturyzacja	Wzrost:	---
Projekcja:	mgr inż. Maciej Węszorek	Wzrost:	---
Aspekt:	mgr inż. Lukasz Dudek	Wzrost:	---
Aspekt:	mgr inż. Lukasz Dudek	Wzrost:	---
Aspekt:	mgr inż. Robert Gardziółek	Wzrost:	---
Aspekt:	mgr inż. Robert Gardziółek	Wzrost:	---

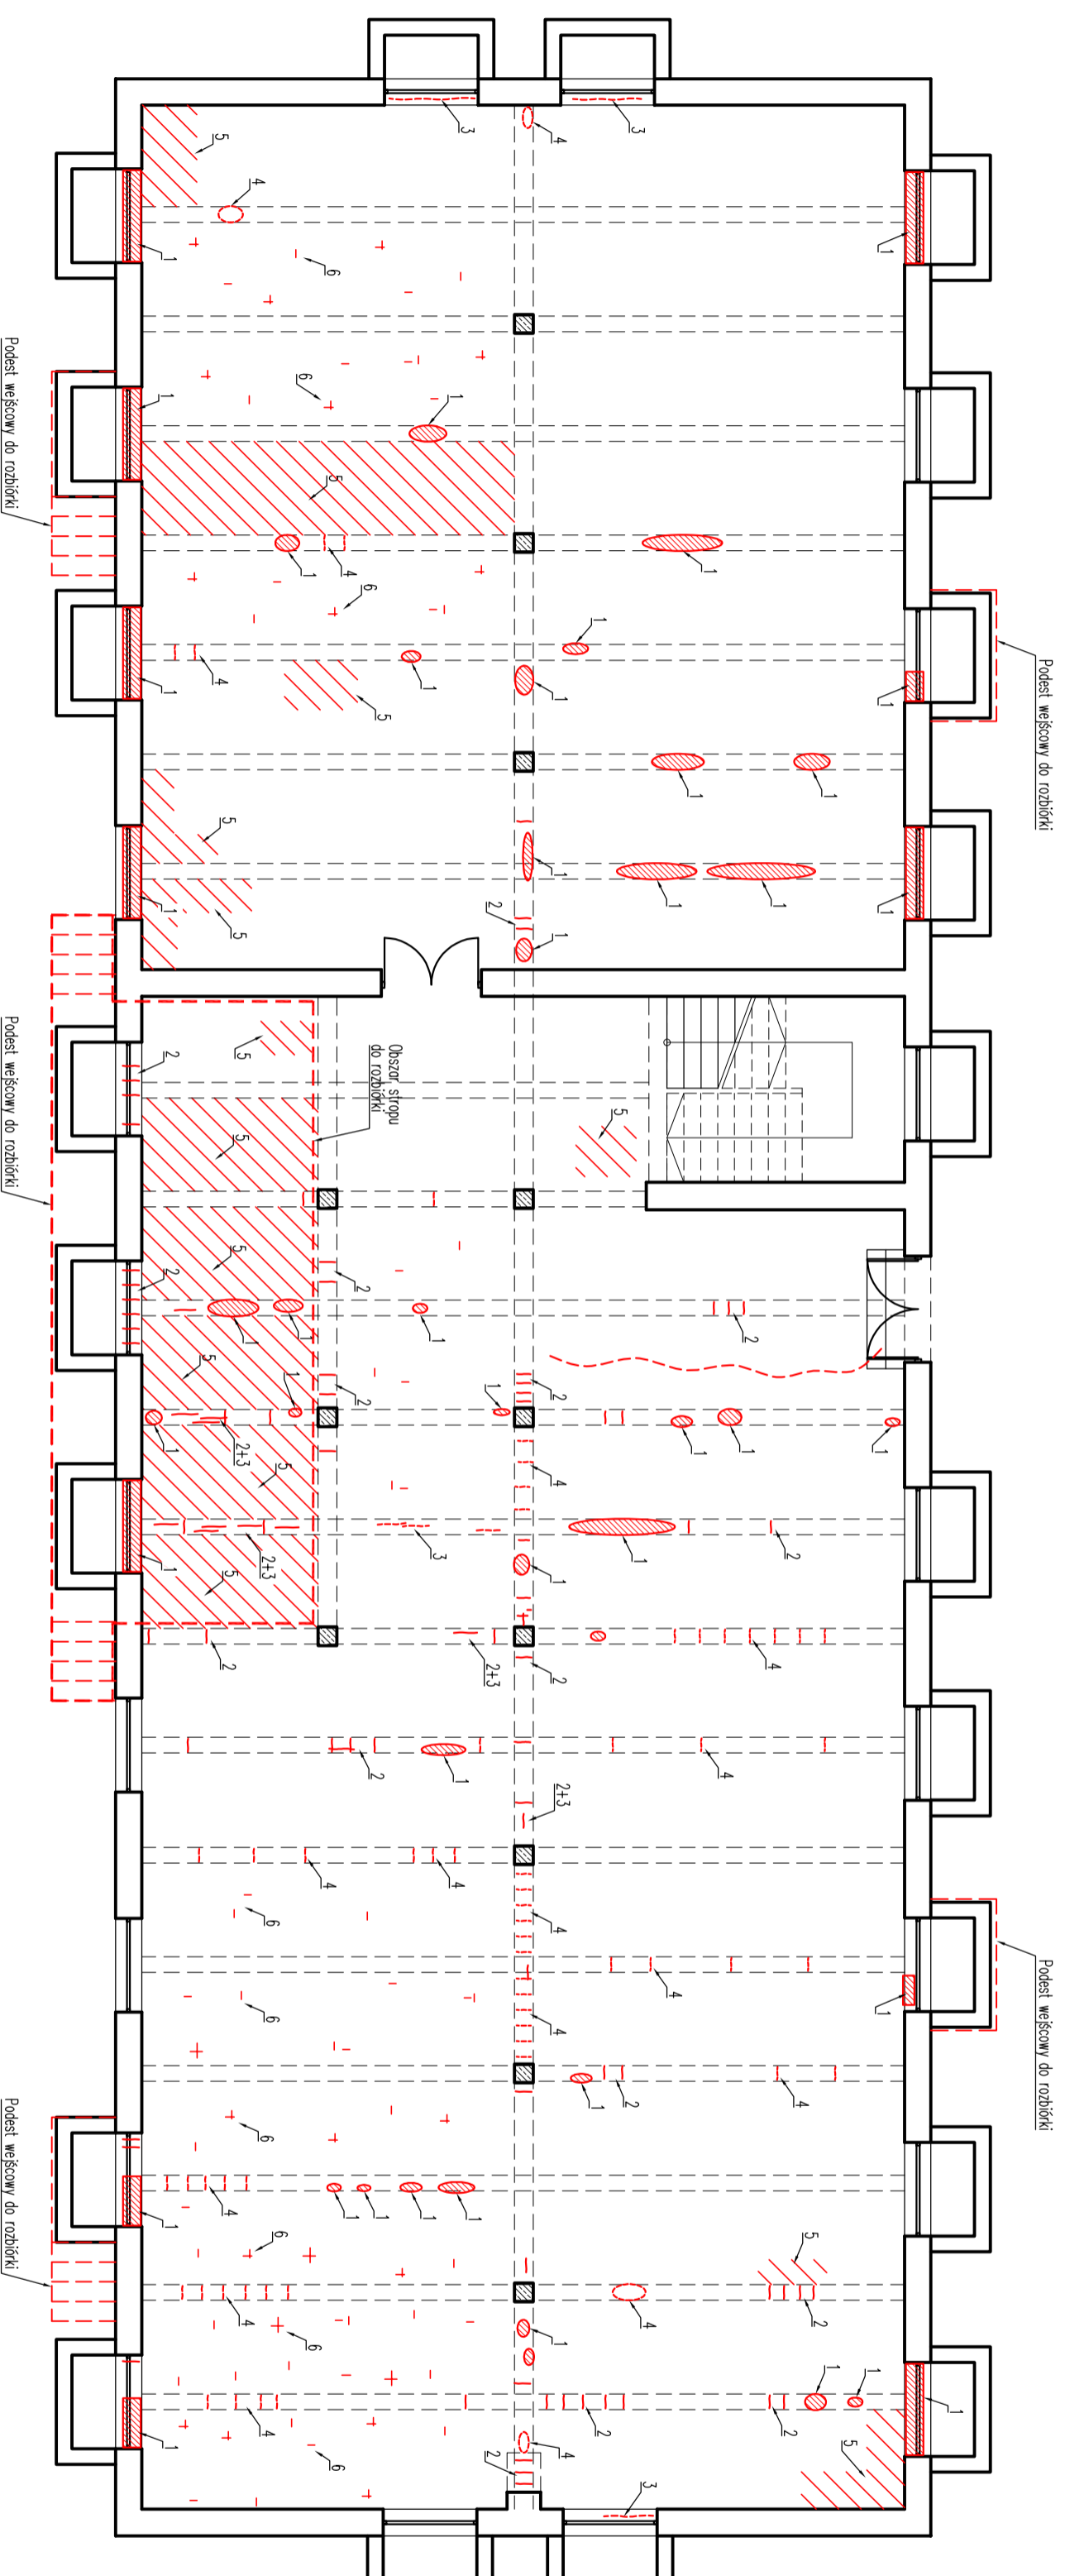
1. Obszary olejna, odstonięte korodujące zbrojenie dolne belki/nadproża
2. Przekłujące korodujące zbrojenie
3. Rysy podłuzne na otulinie nadproża/ belki od korodującego peźniejącego zbrojenia podłużnego
4. Peźniejąca otulina pod korodującymi strzemionami/ zbrojeniem podłużnym
5. Odstonięte korodujące zbrojenie dolne płyty stropowej
6. Drobne przeciecia zbrojenia dolnego płyty długości 5-15cm
