**OCENA TECHNICZNA nr: RMI08112**

Zadanie: Określenie szacunkowego kosztu naprawy pojazdu oraz jego wartości w stanie uszkodzonym -  
uzupełnienie

Marka: NISSAN

Model: Navara MR`05 E4 2.9t

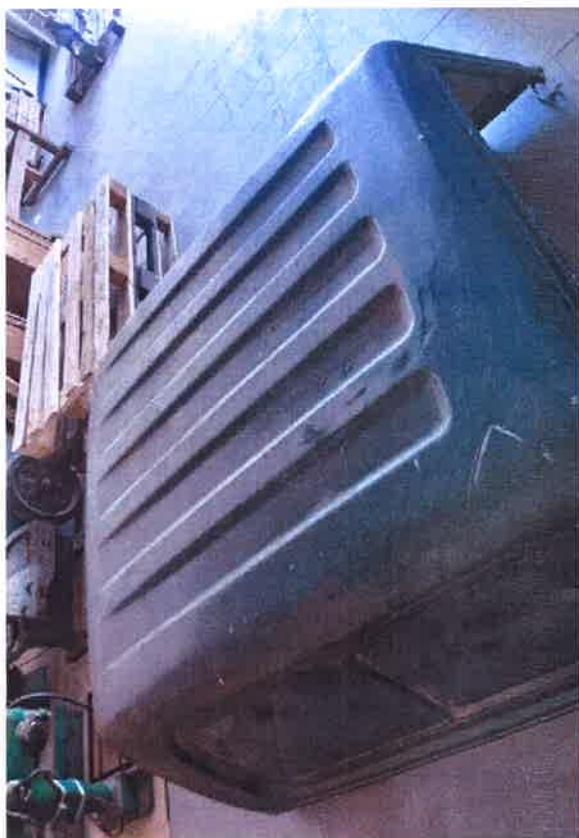
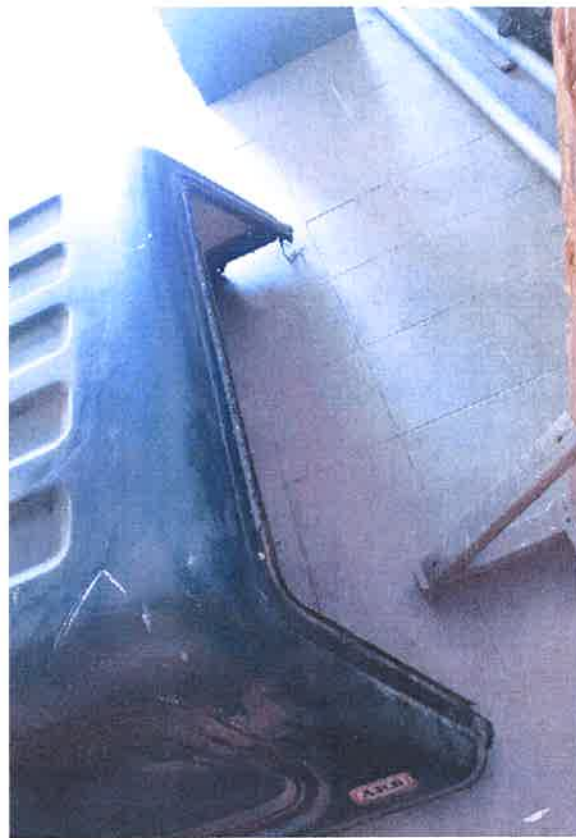
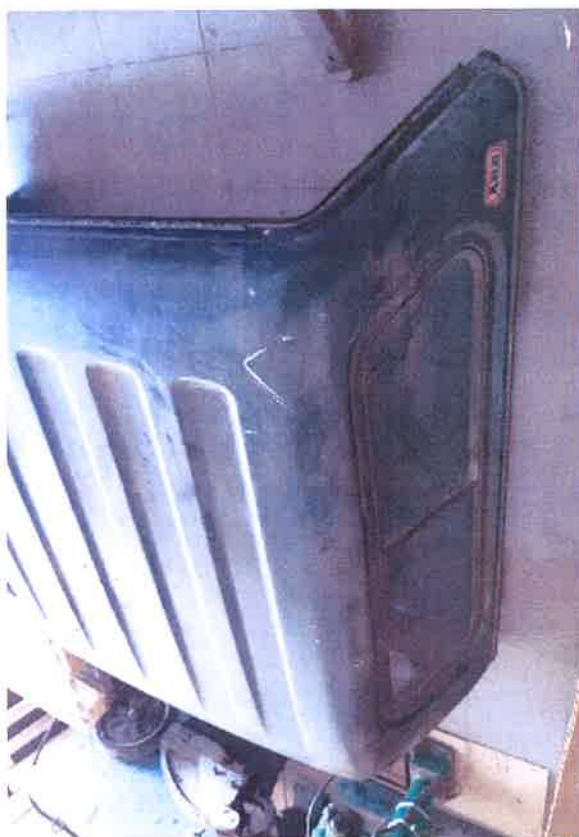
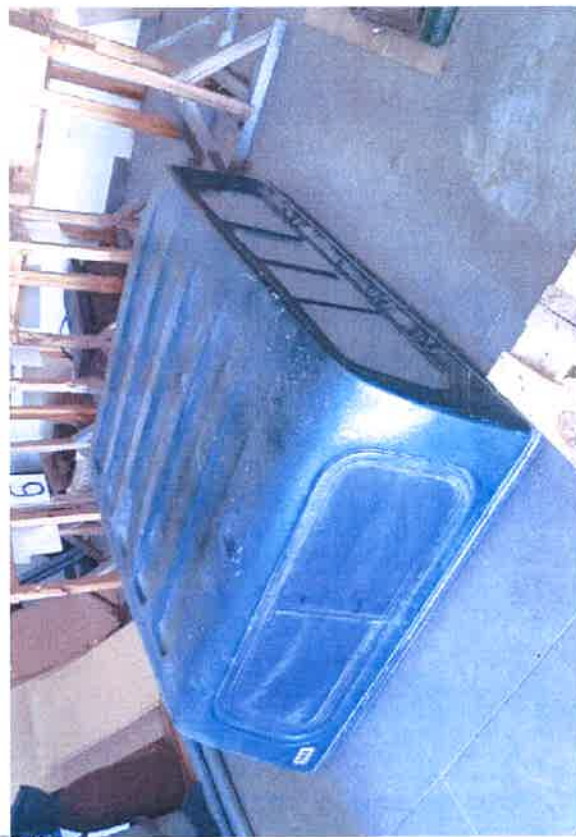
Ocena techniczna zawiera czynności konieczne do przywrócenia pojazdu do przeciętnego stanu wizualnego i użytkowego. Po uruchomieniu pojazdu mogą zostać ujawnione dodatkowe niesprawności, które nie mogły zostać stwierdzone podczas oględzin w warunkach istniejących w miejscu oględzin a także spowodowane długotrwałym postojem pojazdu. Zdemontowany z pojazdu hardtop stanowiący zabudowę skrzyni ładunkowej jest niekompletny. Brak tylnej klapy z szybą.

hardtop
