POZWOLENIE Nr 415/2024/A

na prowadzenie prac konserwatorskich i restauratorskich przy zabytku wpisanym do rejestru zabytków

PROGRAM PRAC KONSERWATORSKICH
KOLUMNA BAROKOWA W WEŁNIE

6.0. Dokumentacja fotograficzna stanu zachowania

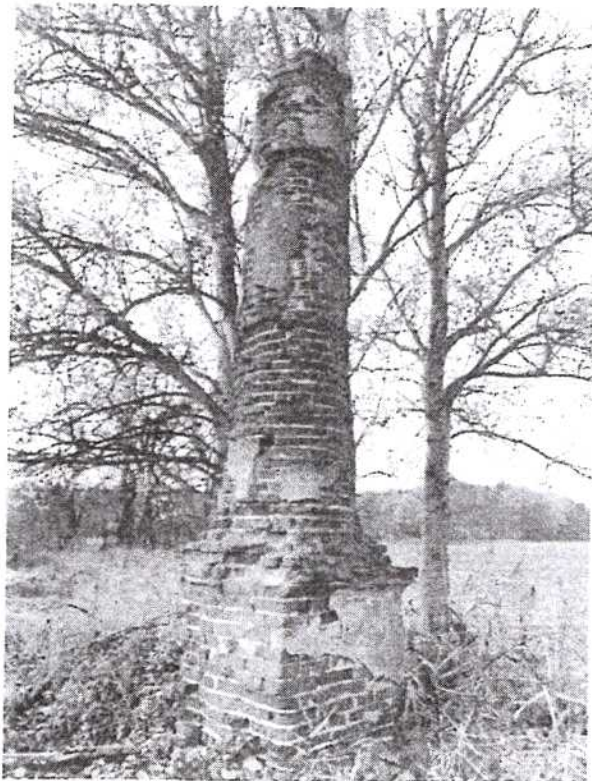
Fot. 1. Obecny stan kolumny, widok od strony południowo-wschodniej.

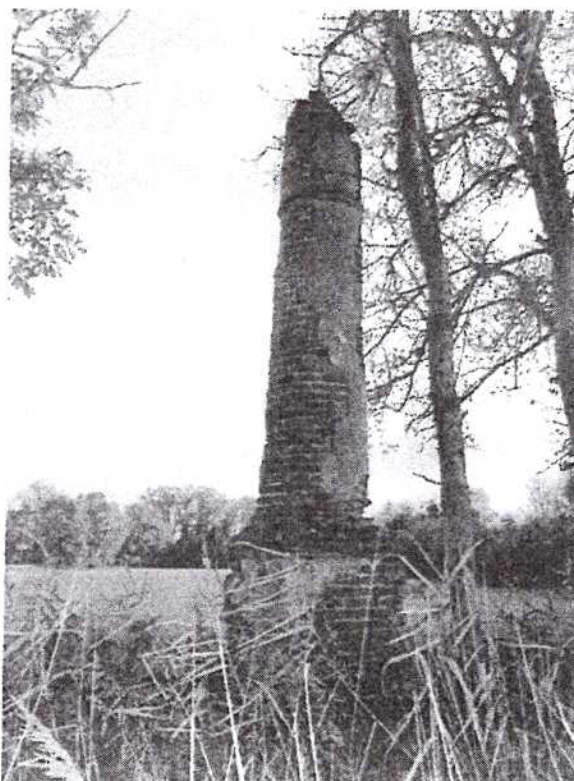
Fot. 2. Fot. Obecny stan kolumny, widok od strony północnej.

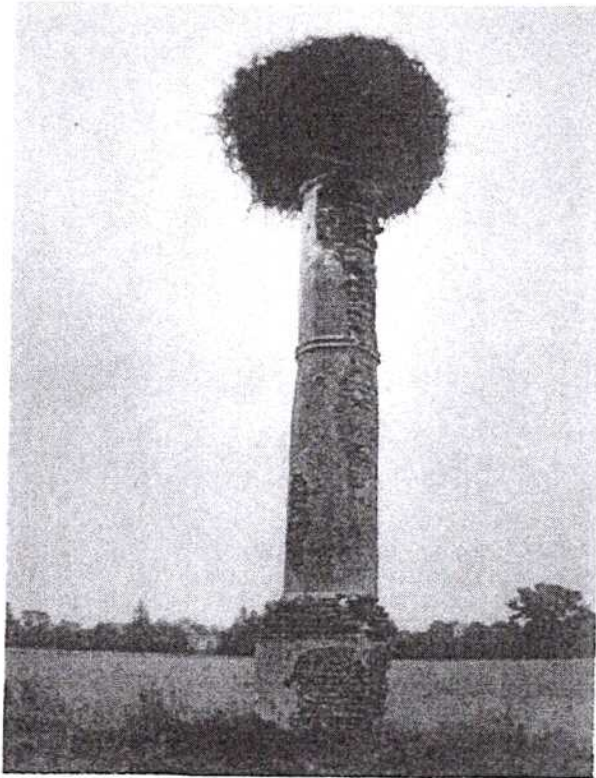
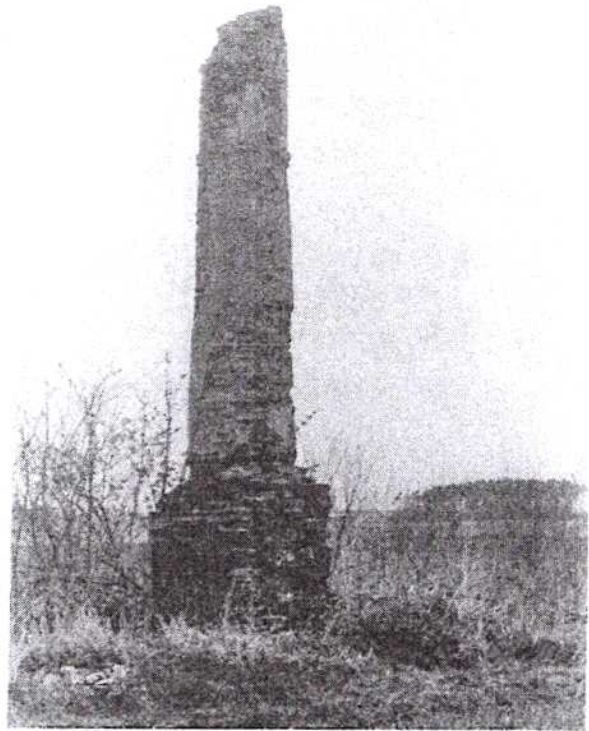
Fot. 3-4. Archiwalne zdjęcie przedstawiające kolumnę, brak informacji o czasie wykonania zdjęć. Widać, że już wtedy kolumna była zaniedbana: duże zniszczenia tynków, brak elementu wieńczącego kolumnę.

14. Rekonstrukcja górnej części kolumny ceglami o zbliżonych właściwościach fizykochemicznych oraz wymiarach. Odtworzenie pierwotnej wysokości na podstawie archiwalnej fotografii, z zachowaniem proporcji.

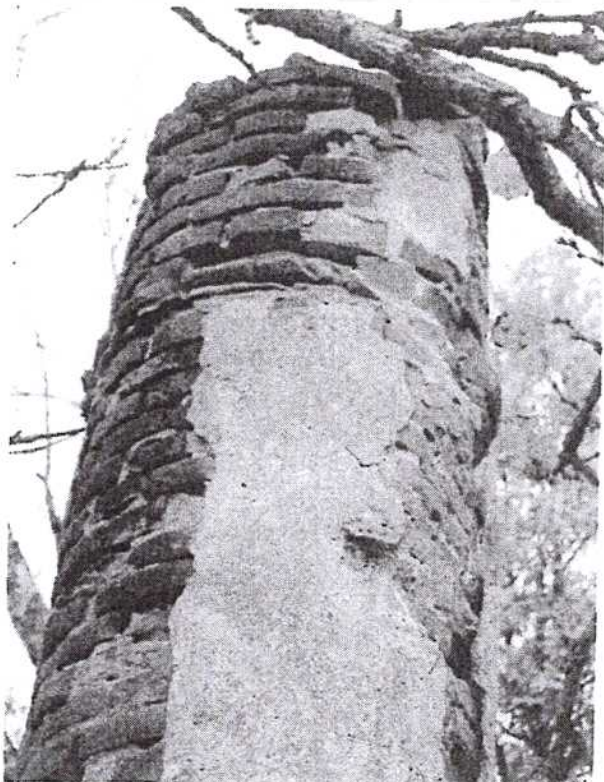
Fot. 5. Od strony zachodniej dobrze zachowane lico cegły, pokryte silnymi nawarstwieniami.

8. Usunięcie mechaniczne ciemnych nawarstwień bez uszkodzenia lica cegły - wykonanie prób przy pomocy myjki ciśnieniowej, metod chemicznych, metod strumieniowo-ściernych z wykorzystaniem drobnego, delikatnego kruszywa lub ablacji laserowej.

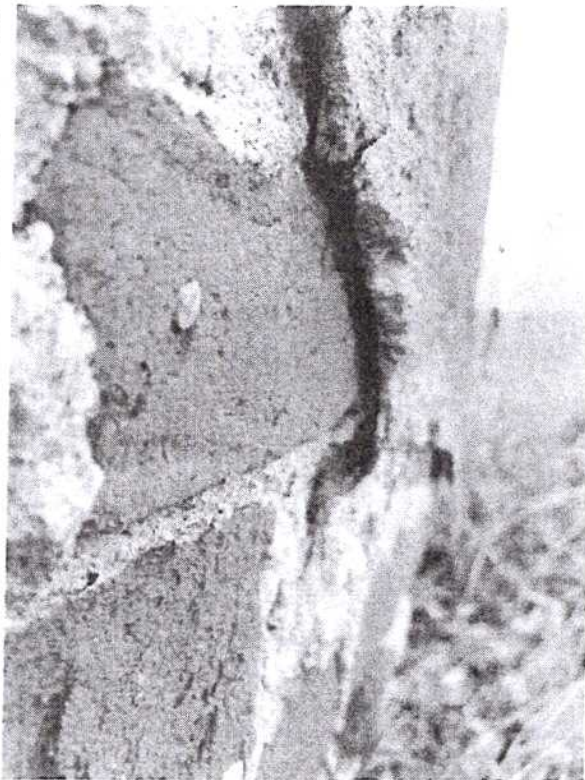
Fot. 6. Zachowane fragmenty tynku odspojone od muru ceglanego.

3. Dezynfekcja cegieł oraz zachowanych fragmentów tynku specjalistycznymi nioselektywnymi preparatami biobójczymi.
4. Podklejenie odspojonych fragmentów tynku zaprawą do iniekcji, przeznaczoną do strukturalnej konsolidacji murów na bazie spoiw mineralnych, niezawierających soli rozpuszczalnych. Zaprawę można wprowadzić strzykawką lub urządzeniami mechanicznymi pod niskim ciśnieniem.

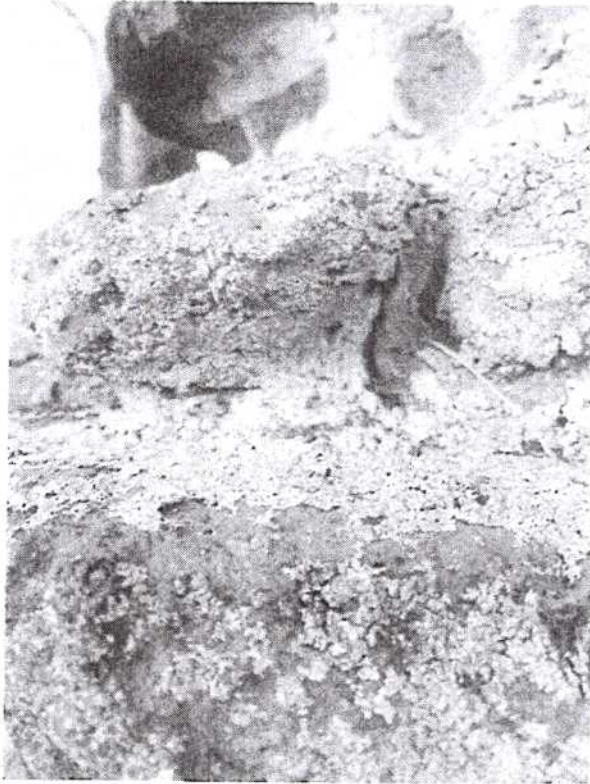
Fot. 7. Silne porażenie mikroorganizmami, duża działalność porostów.

5. Usunięcie nawarstwień biologicznych mechanicznie przy pomocy szczotek. W razie potrzeby należy ponownie użyć środka biobójczego.
6. Usunięcie mechaniczne zacierki cementowej.

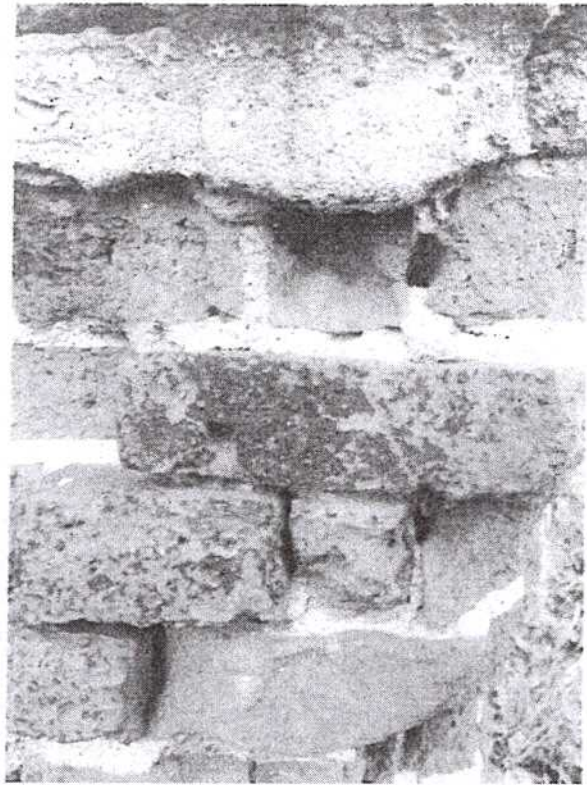
Fot. 8. Cegły silnie zdeintegrowane, wiele z nich straciło swój kształt, osypujące się lico cegły. Widać także ciemne nawarstwienia na cegle.

7. Impregnacja osłabionych cegieł preparatem wzmacniającym o wysokiej zawartości estrów kwasu krzemowego w rozpuszczalnikach organicznych na bazie kwasu krzemowego.

12. W przypadku konieczności wykonania izolacji przeciwwilgociowej zaleca się użycie folii kubełkowej.
13. Wmurowanie nowych cegieł w miejsca, gdzie ich brakuje lub wymiana silnie zniszczonych cegieł na nowe o zbliżonych właściwościach fizyko-chemicznych oraz wymiarach.

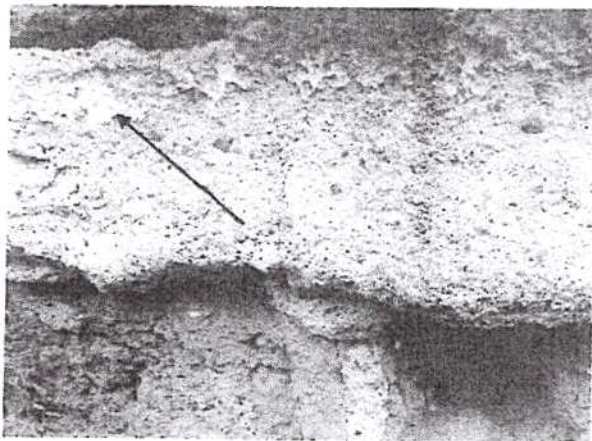
Fot. 9. Śladowe ilości białej warstwy malarskiej.

18. Pomalowanie kolumny białą farbą, dobraną odcieniem do zachowanej oryginalnej warstwy malarskiej. Użycie wysokiej jakości farb elewacyjnych na bazie wapiennej lub krzemianowej.

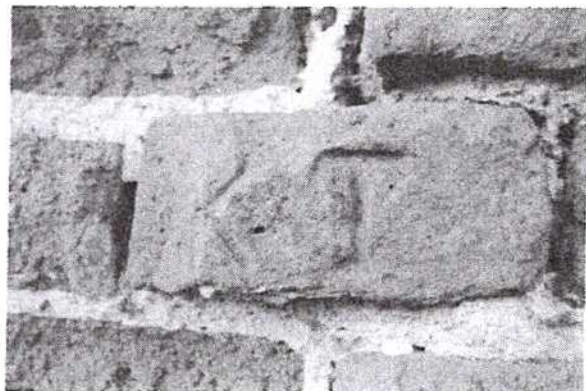
Fot. 10. Gwóźdź umieszczony w cegle.

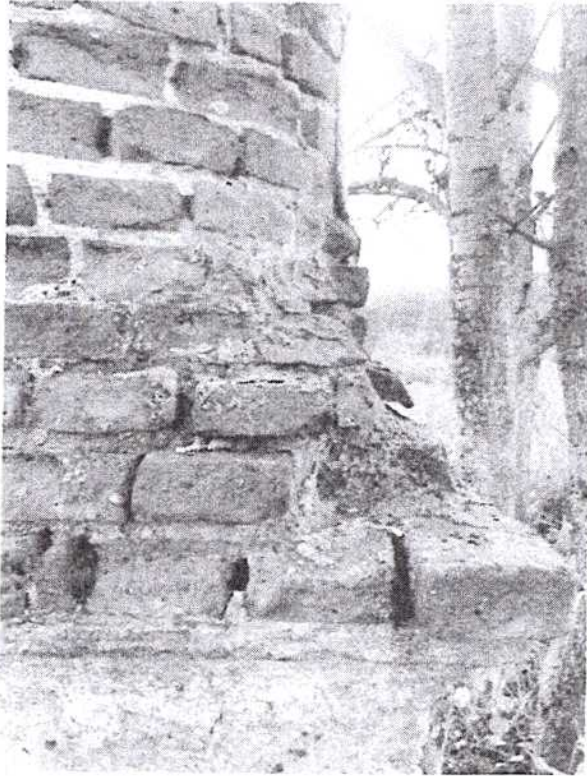
Fot. 11. Zniszczone kształtki stanowiące bazę kolumny, silne porażenie mikrobiologiczne - atak porostów. Wypłukana ze spoin zaprawa.

15. Wykonanie spoin zaprawą wapienną z kruszywem o podobnej gradacji do zachowanej oryginalnej spoiny. Użyta zaprawa powinna mieć niższe właściwości wytrzymałościowe niż cegła.

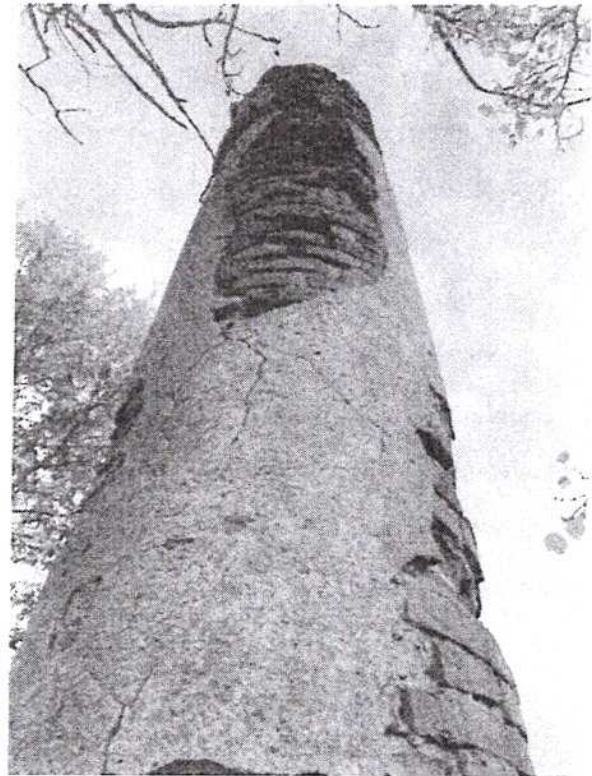
Fot. 12. Spękanie zachowanych tynków, liczne mikroorganizmy na licu cegieł oraz tynku.

16. Odtworzenie brakujących tynków wraz z zachowaniem elementów ciągnionych, jak półwałki. Należy do tego celu użyć zaprawy mineralnej renowacyjnej o uziarnieniu zbliżonym do oryginalnie zachowanego tynku.

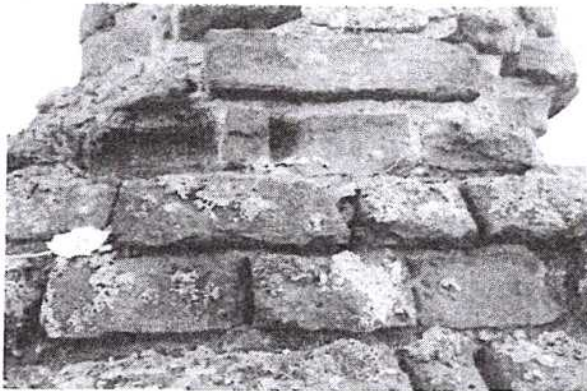
Fot.13. Silne porażenie mikrobiologiczne - mchy, porosty.

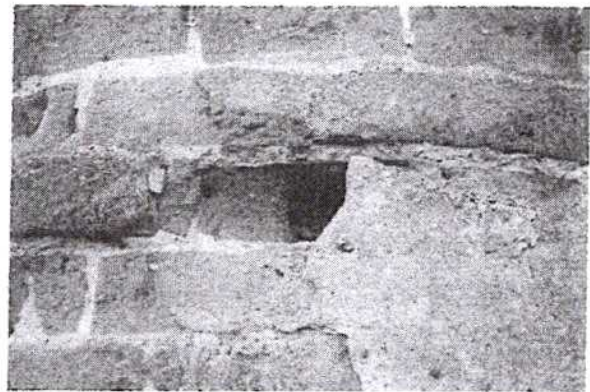
Fot. 14. Widoczna cementowa zacierka, duże ubytki lica cegły, wgłębienia w cegle.
