WYCENA Nr: LGP-755/2019/4

Zadanie: Ocena stanu technicznego i określenie wartości rynkowej pojazdu

Marka: VOLKSWAGEN

Model pojazdu: Passat B7 2.0 TSI

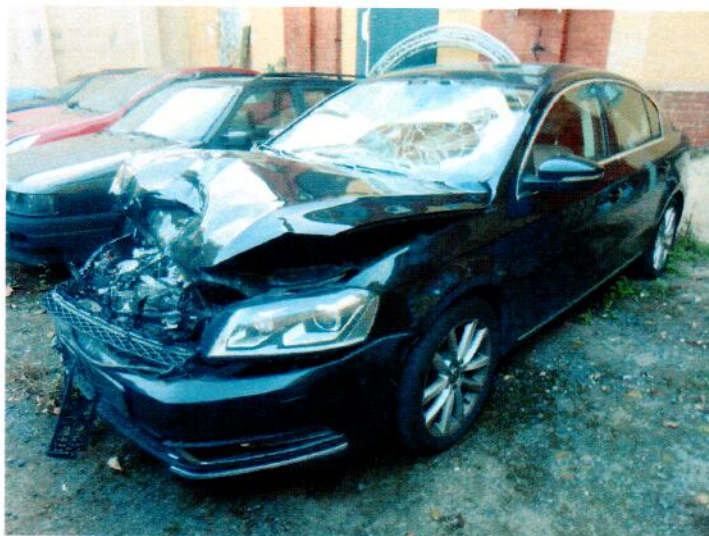
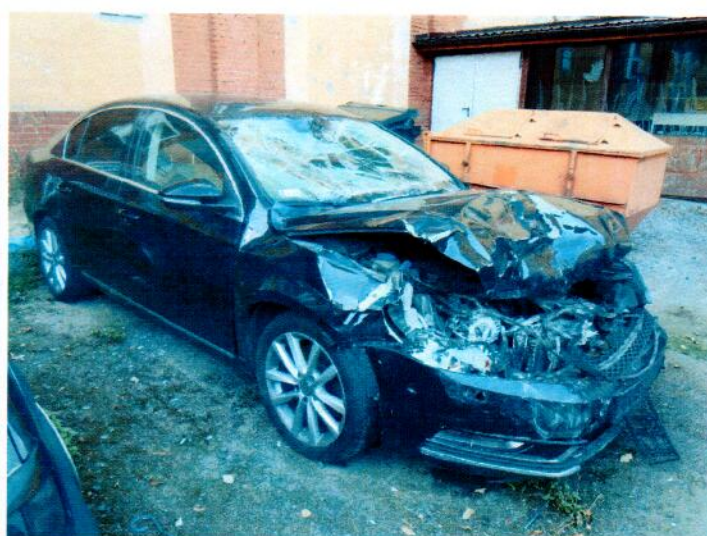
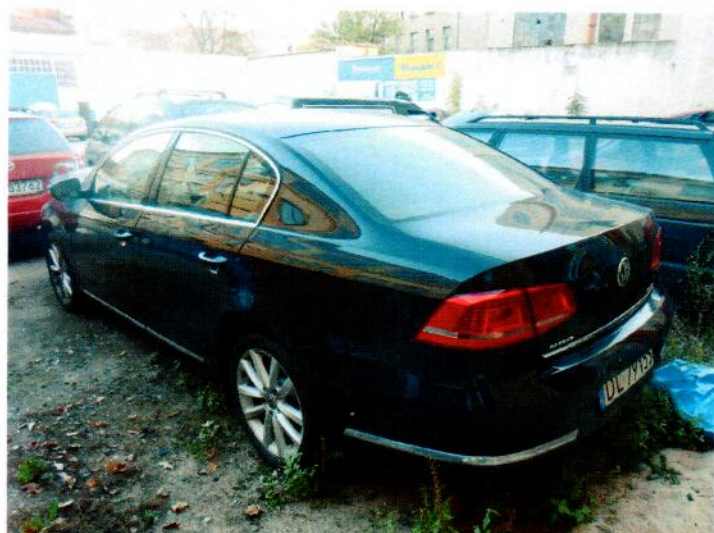
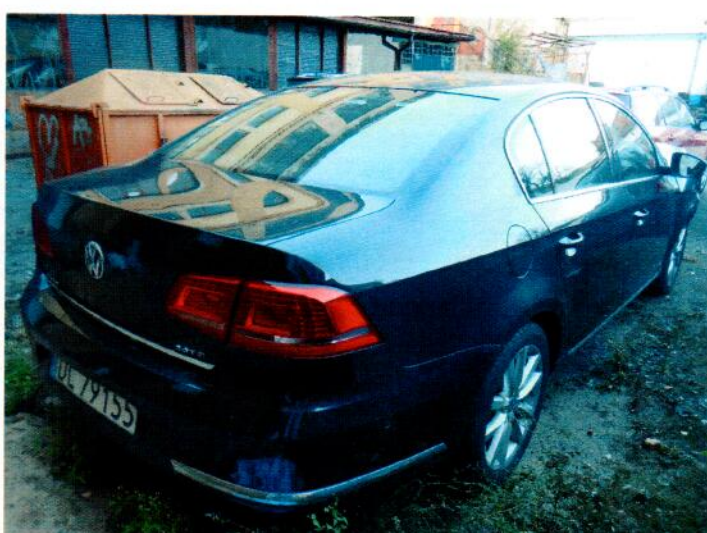
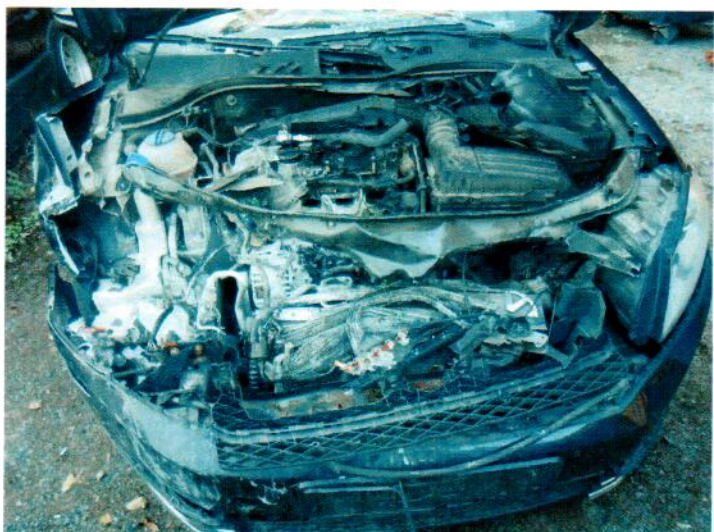
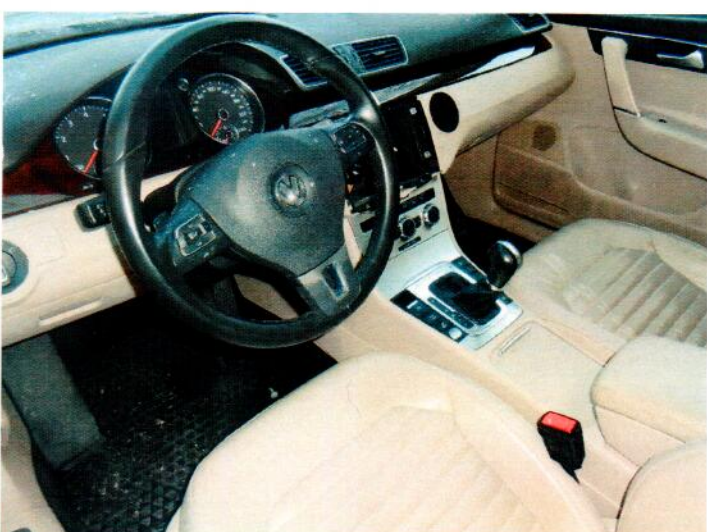
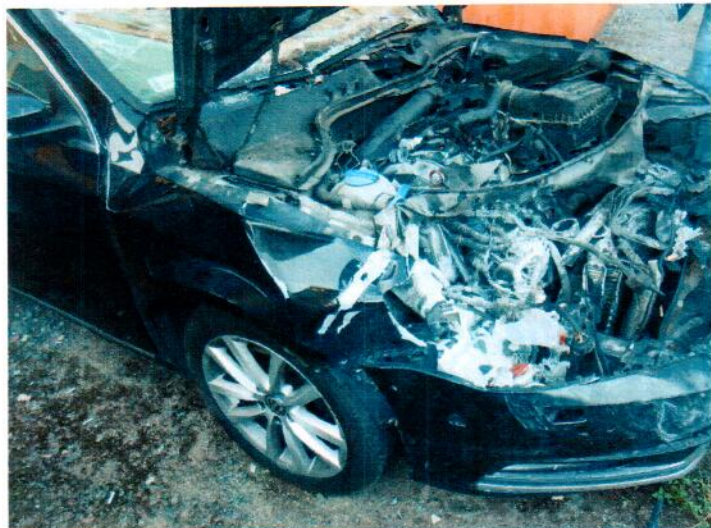
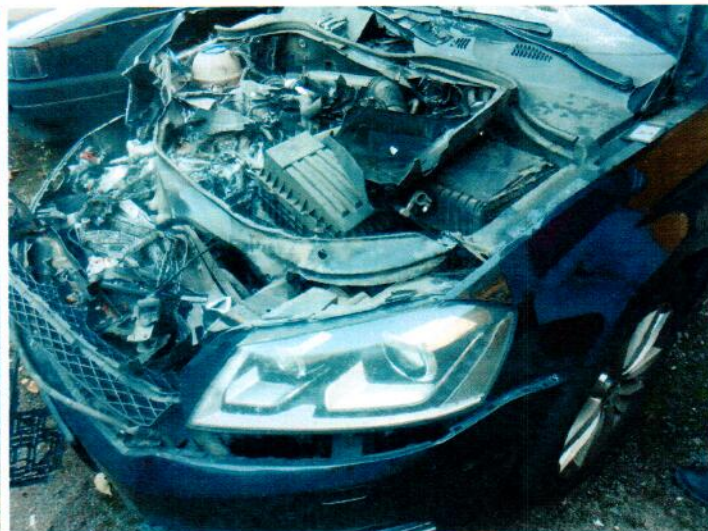
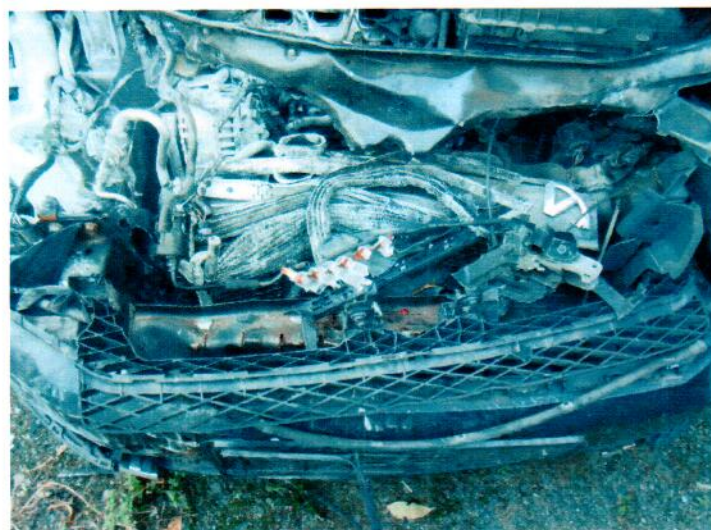
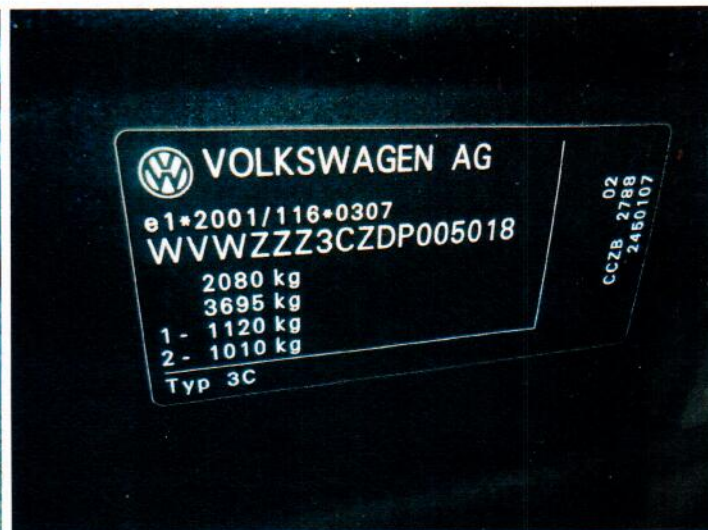
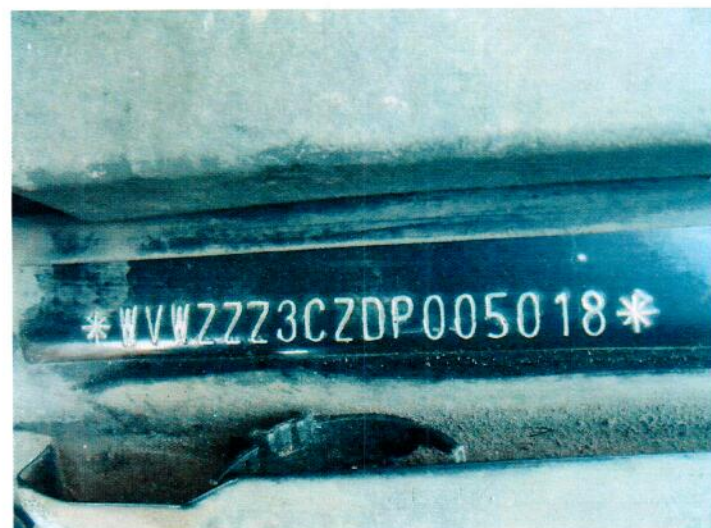
Pojazd po kolizji - uderzenie czołowo - boczne z prawej strony

pokrywa przednia - pocięta z załamaniem na całej powierzchni

blotnik przedni prawy - pocięty z załamaniem na całej powierzchni

blotnik przedni prawy - zdeformowany i porysowany w części przedniej

wzmocnienie czołowe kpl. - pognięte z załamaniem na całej powierzchni
 wzmocnienie boczne z podłużnicą prawe - wygięte w części przedniej
 dach kompletny - widoczne lekkie wygięcie w części przedniej
 WYPOSAŻENIE NADWOZIA:

zderzak przedni kpl. lakierowany - popękany, porysowany i zdeformowany

reflektor kpl. prawy - rozbity

reflektor kpl. lewy - popękane uchwyty

szyba przednia - popękana

krata wlotu powietrza kpl. - rozbita

Lp.	Nazwa elementu	Lewy/Prawy
1 Nadwozie lakierowane		
1	Wzmocnienie boczne z podłużnicą	P
2	Dach kpl.	
2 Wyposażenie nadwozia		
3	Przewody i zawór klimatyzacji	
3 Silnik z osprzętem		
4	Głowica silnika kpl.	
5	Pompa wodna z termostatem

Lp.	Nazwa elementu	Lewy/Prawy
1 Nadwozie lakierowane		
1	Pokrywa przednia	
2	Błotnik przedni	LiP
3	Wzmocnienie czołowe kpl.	
2 Wyposażenie nadwozia		
4	Zderzak przedni kpl.	
5	Reflektor kpl.	LiP
6	Krata wlotu powietrza kpl.	
7	Szyba przednia	
8	Kondensator klimatyzacji (skraplacz)	
3 Silnik z osprzętem		
9	Układ wtrysku paliwa	
10	Filtr powietrza kpl.	
11	Kolektor ssący	
12	Wentylator chłodnicy kpl.	
13	Chłodnica wody	
14	Alternator

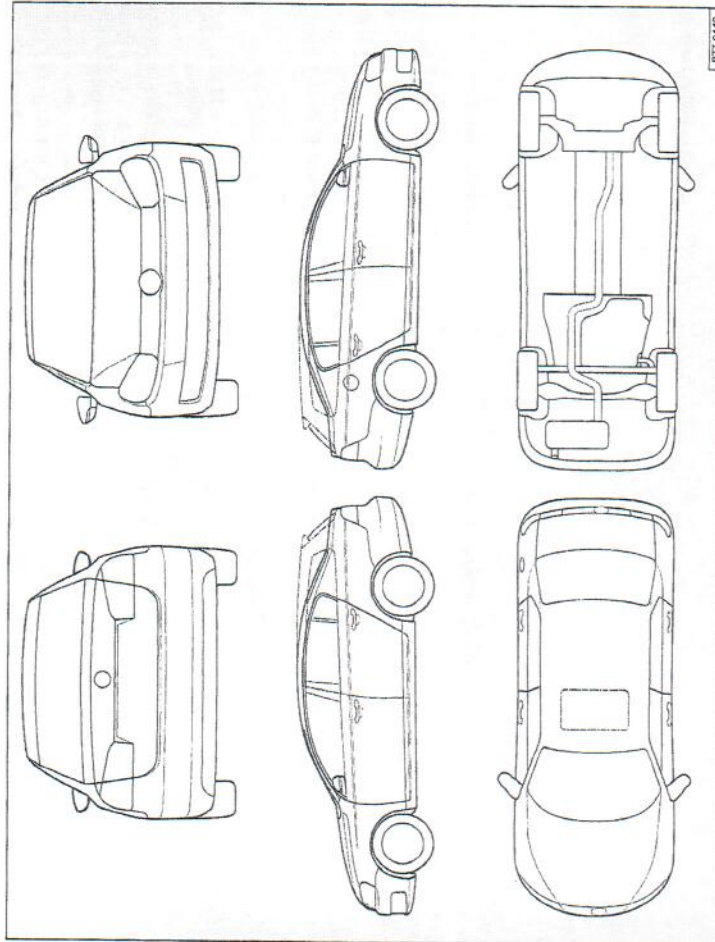
Rys. 12 Rysunek przykładowy Obowiązuje dla wszystkich samochodów i form nadwozia.

Państwa specjalistyczny serwis zaznacza w rys. 12 uszkodzone elementy za pomocą poniższych symboli:

- rysy
- wybrzuszenia/wgłębienia
- uszkodzenia lakieru
- uderzenia kamieni
