Nr opinii: **086/2023/LM** z dnia **2023-02-23**

I. PODSTAWY OPINII

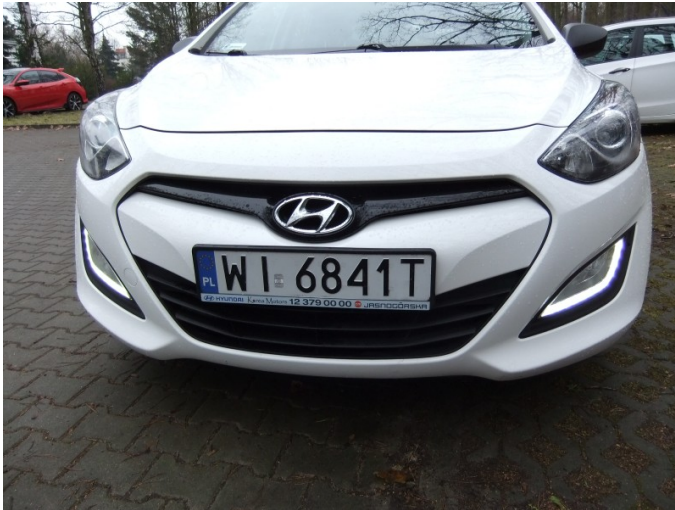
1. Zderzak przedni - otarcia z ubytkiem powłoki lakierowej.

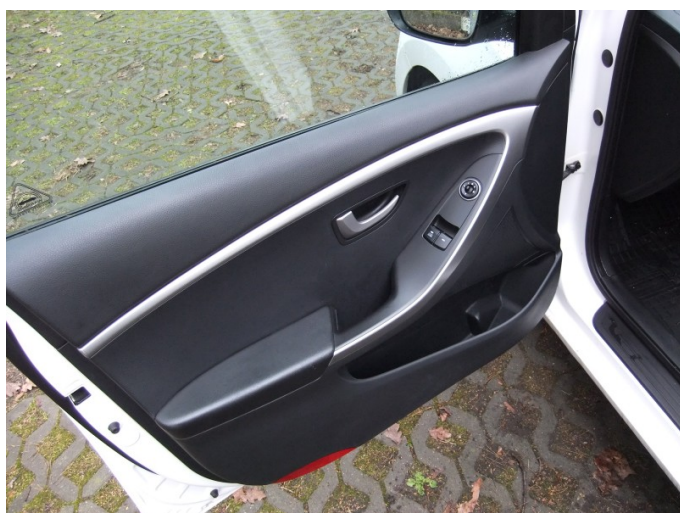
Tapicerka drzwi przednich lewych

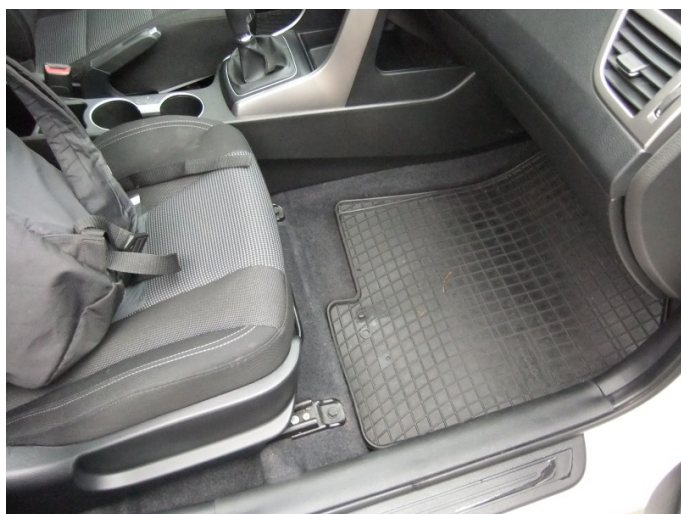
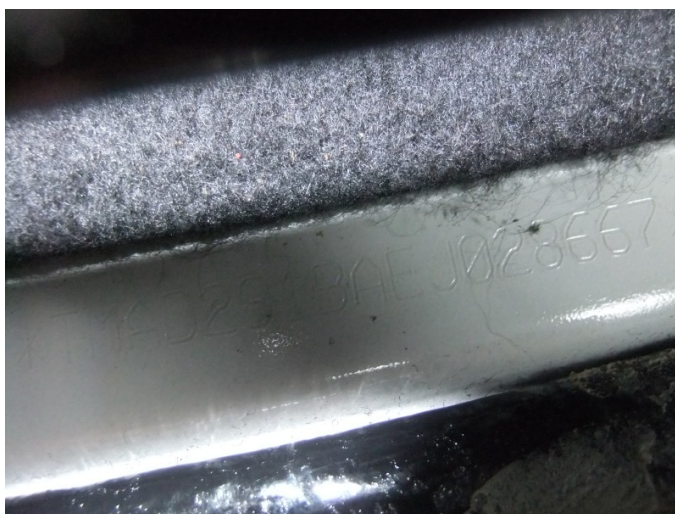
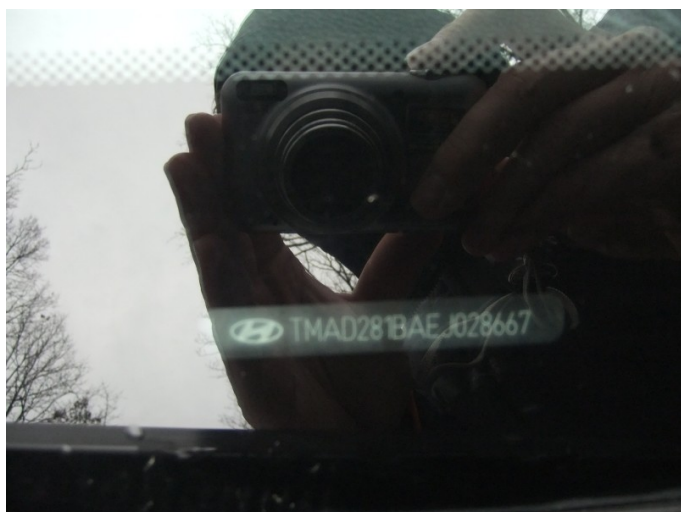
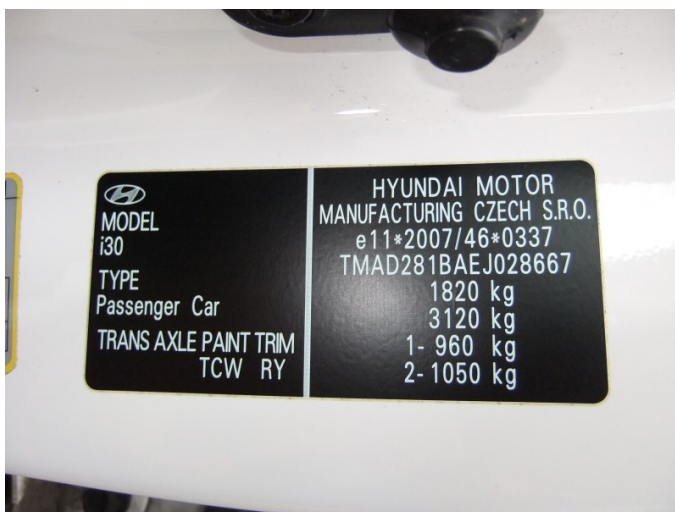
IX. KLAUZULE I ZASTRZEŻENIA
