Nr opinii: **100/2023/LM** z dnia **2023-02-23**

## I. PODSTAWY OPINII

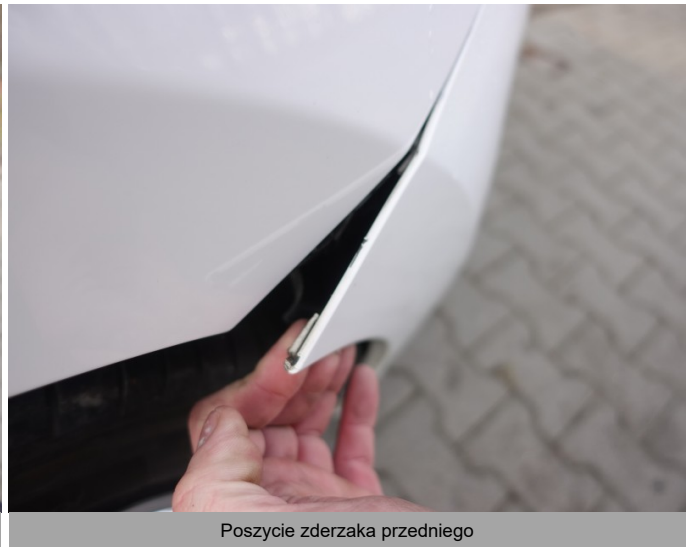
2. Drzwi tylne prawe - deformacja, pęknięty lakier.

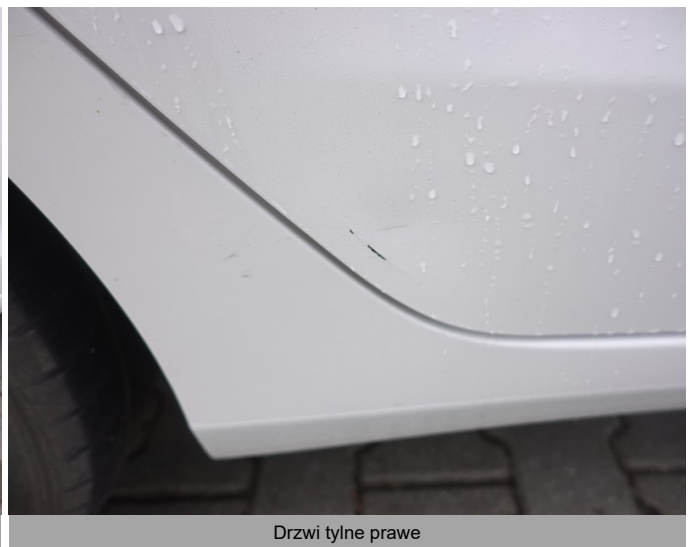
Stwierdzone uszkodzenia elementów nadwozia pojazdu wynikające z typowej eksploatacji zestawiono poniżej.

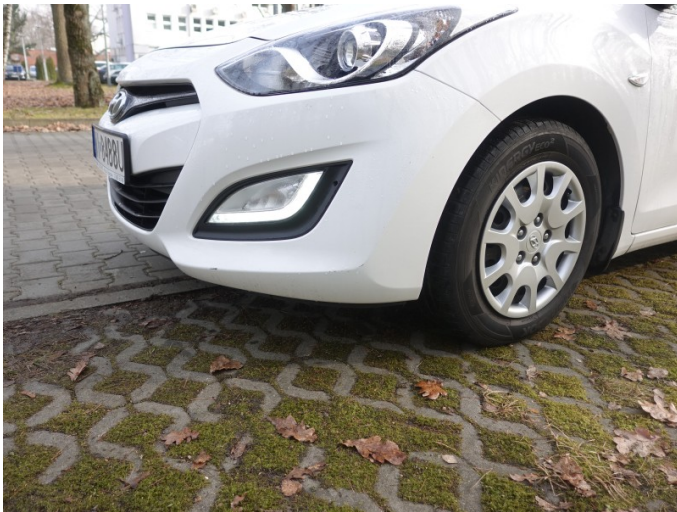
Poszycie zderzaka przedniego

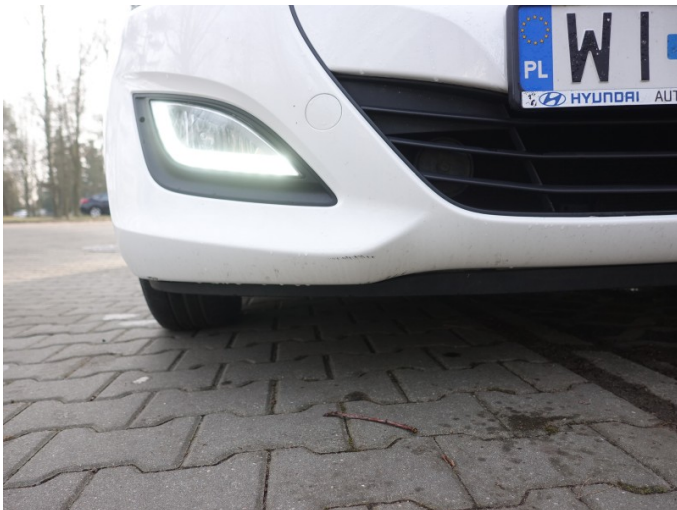
Poszycie zderzaka przedniego

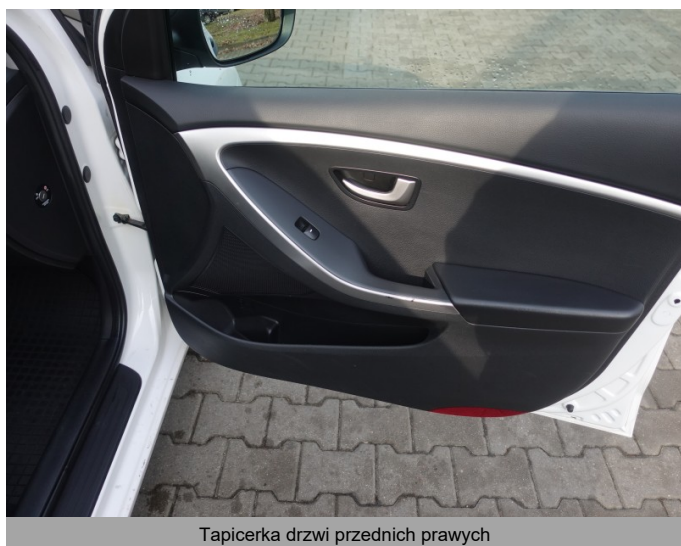
Tapicerka drzwi przednich prawych

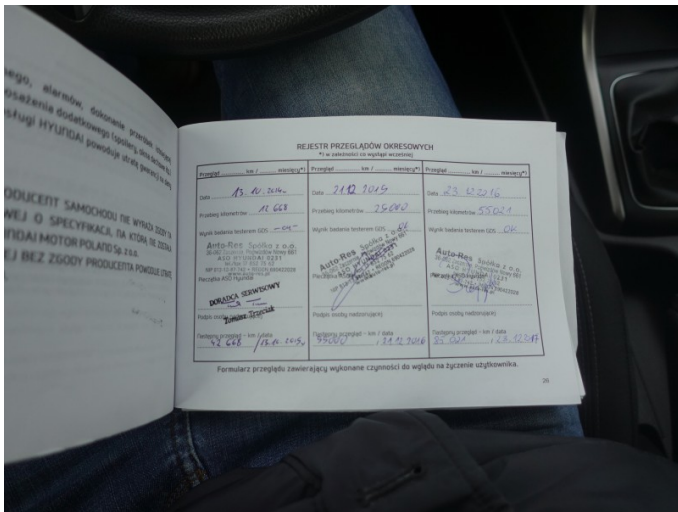
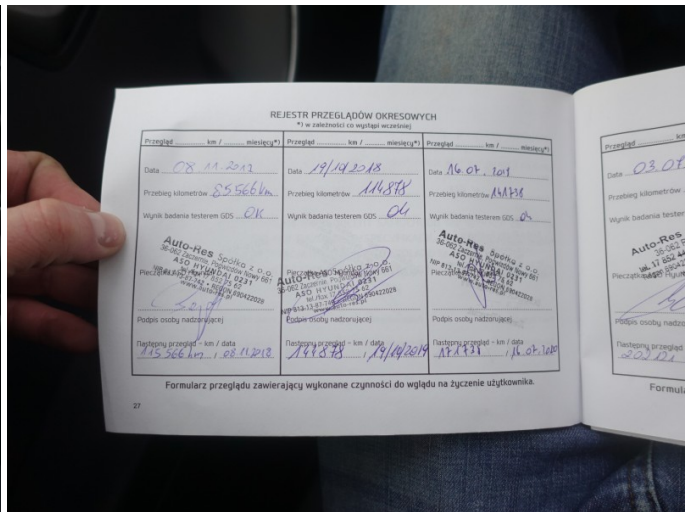
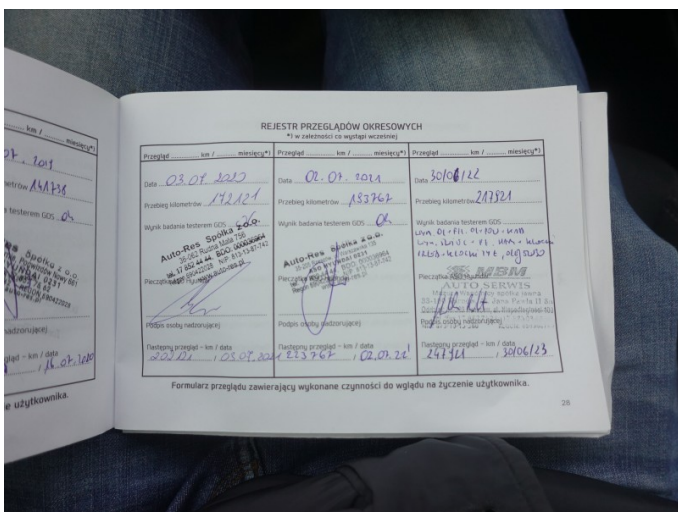
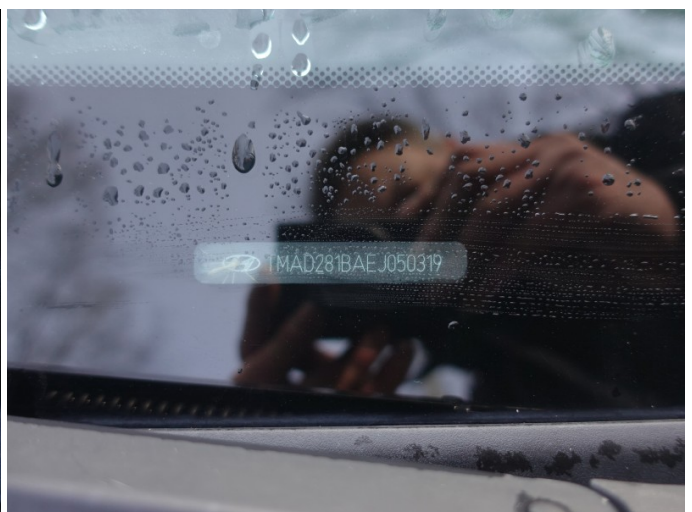
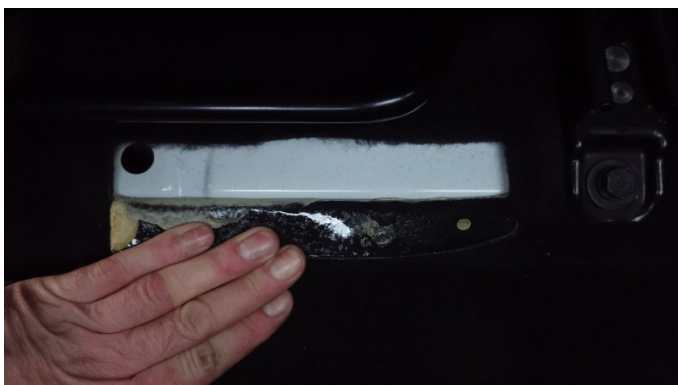
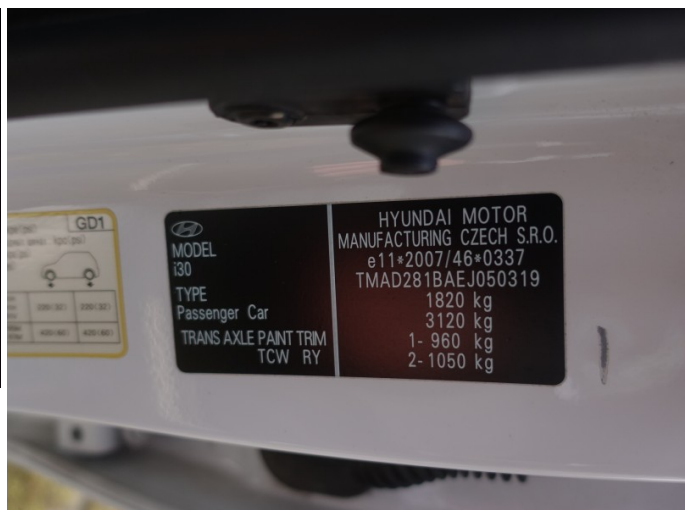
## IX. KLAUZULE I ZASTRZEŻENIA
