Nr opinii: **088/2023/LM** z dnia **2023-02-24**

I. PODSTAWY OPINII

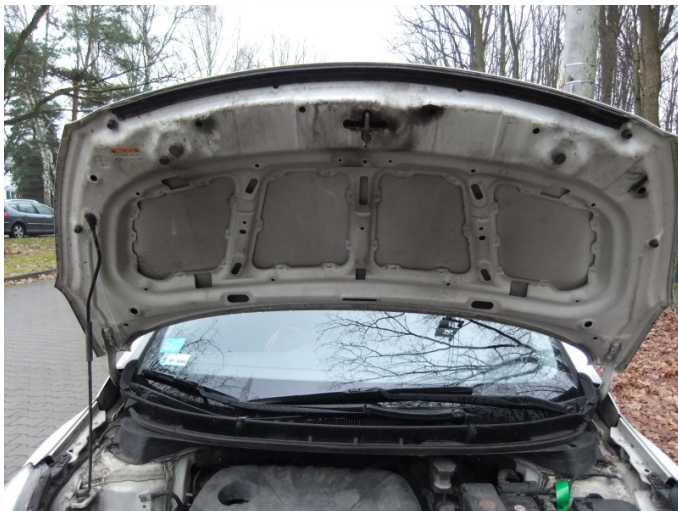
Pokrywa komory silnika
