# OCENA EFEKTYWNOŚCI LIKWIDACJI MOGILNIKÓW W WOJEWÓDZTWIE MAZOWIECKIM NA PODSTAWIE WYNIKÓW BADAŃ MONITORINGOWYCH W ROKU 2013

**RAPORT**  
**OCENA EFEKTYWNOŚCI LIKWIDACJI MOGILNIKÓW**  
**W WOJEWÓDZTWIE MAZOWIECKIM**  
**NA PODSTAWIE**  
**WYNIKÓW BADAŃ MONITORINGOWYCH**  
**W ROKU 2013**

Na podstawie dokumentów: z kontroli mogilnika w Zajezierzu przeprowadzonych przez WIOŚ Delegaturę w Radomiu w latach 2010-2013 dotyczących przebiegu likwidacji mogilnika oraz dokumentacji powykonawczej z realizacji zadania pod nazwą „Likwidacja mogilnika w miejscowości Zajezierze, gmina Sieciechów, powiat kozienicki

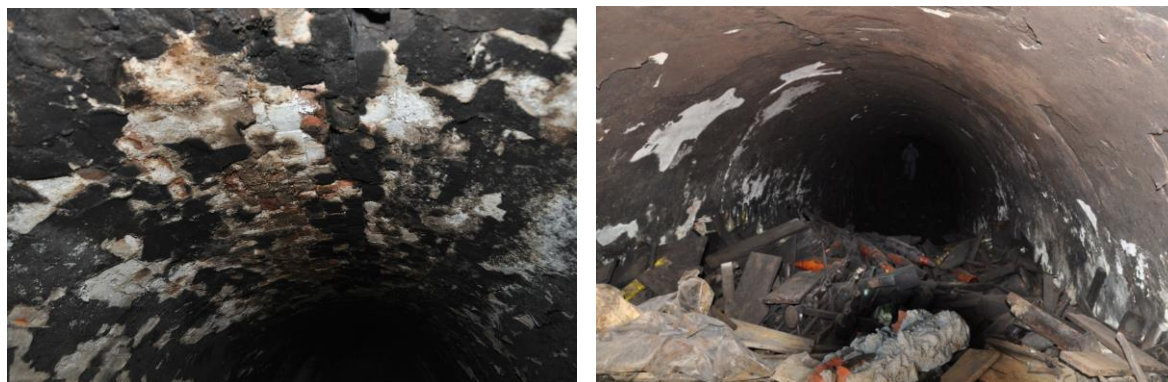
Fot. 1, 2. Skutki pożaru w mogilniku Zajezierze

Skutkiem pożaru było zalanie betonem w ilości ok. 120 m<sup>3</sup> wejścia do mogilnika. Ponadto wejście do bunkra zostało zamurowane i zasypane ziemią.

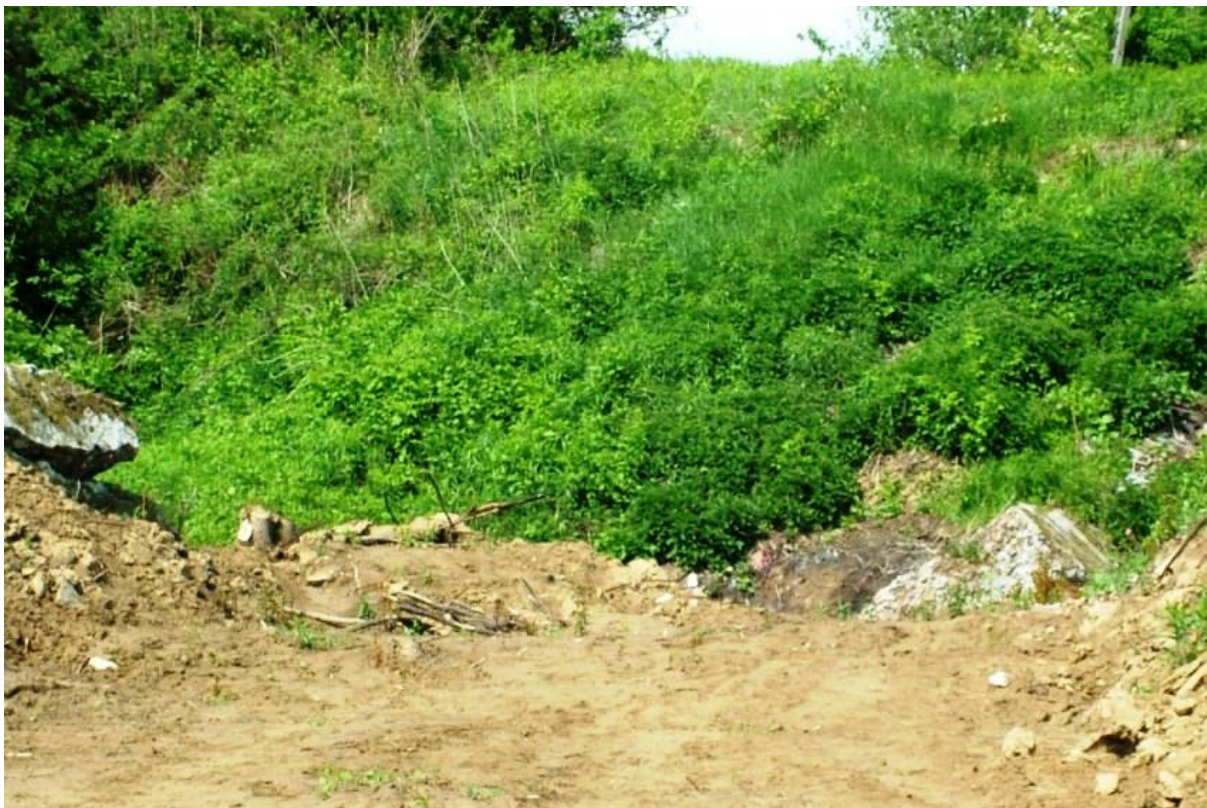
Fot. 3. Widok na mogilnik przed rozpoczęciem prac likwidacyjnych

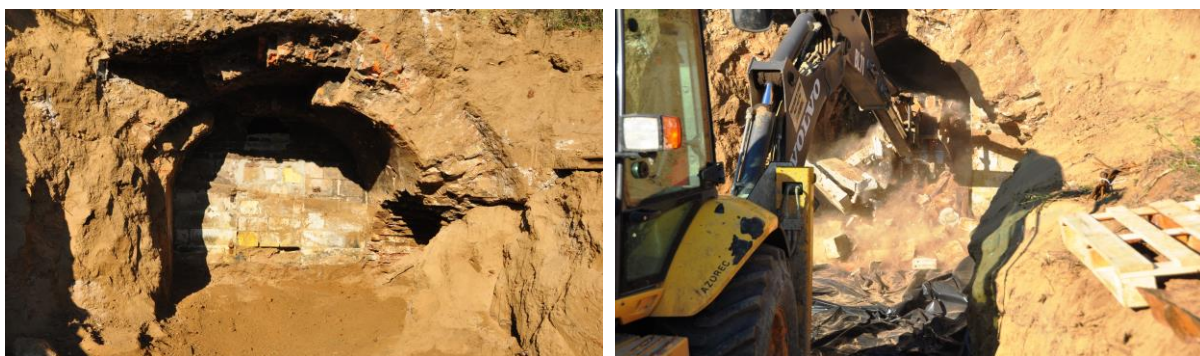
Usuwanie składowanych we wnętrzu podziemnej budowli odpadów *p.ś.o.r.* i ich opakowań rozpoczęto w dniu 19 października 2012 r. W celu odsłonięcia zamurowanego wejścia do bunkra od strony północno-wschodniej, mechanicznie odłożono na przyziemną ziemię, którą zasypano wejście po pożarze mogilnika. Na ww. przyziemiu zgromadzono również glebę pochodzącą z wykorytowania drogi dojazdowej, umożliwiającej wywóz załadowanych palet. Wykonano ją z płyt betonowych ułożonych na folii. Następnie rozebrano murek w wejściu do bunkra, który stanowił zabezpieczenie przed penetracją jego wnętrza przez osoby postronne.

Fot. 7, 8. Odkryte wejście do mogilnika, widoczny ( po stronie lewej ) murek zabezpieczający oraz jego rozbiórka

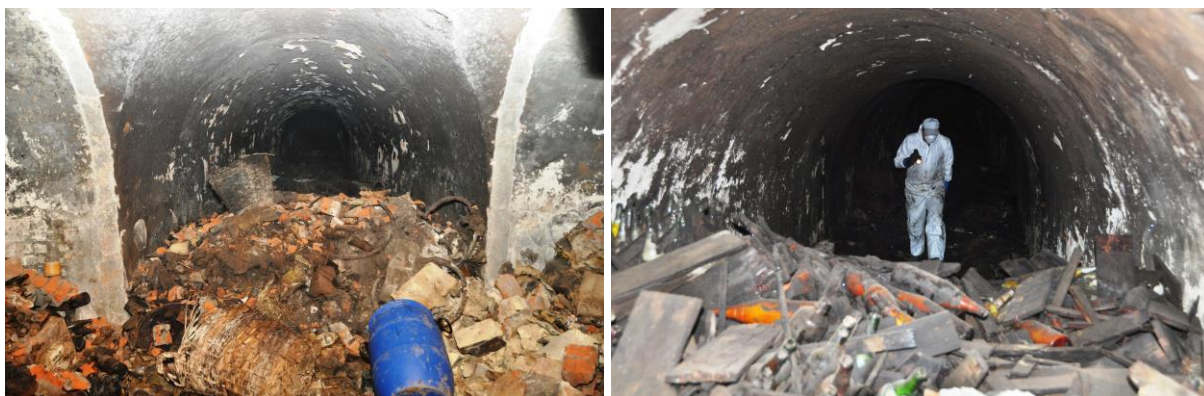
Fot. 9, 10. Widok na wnętrze mogilnika przed przystąpieniem do wydobywania odpadów *p.ś.o.r.*

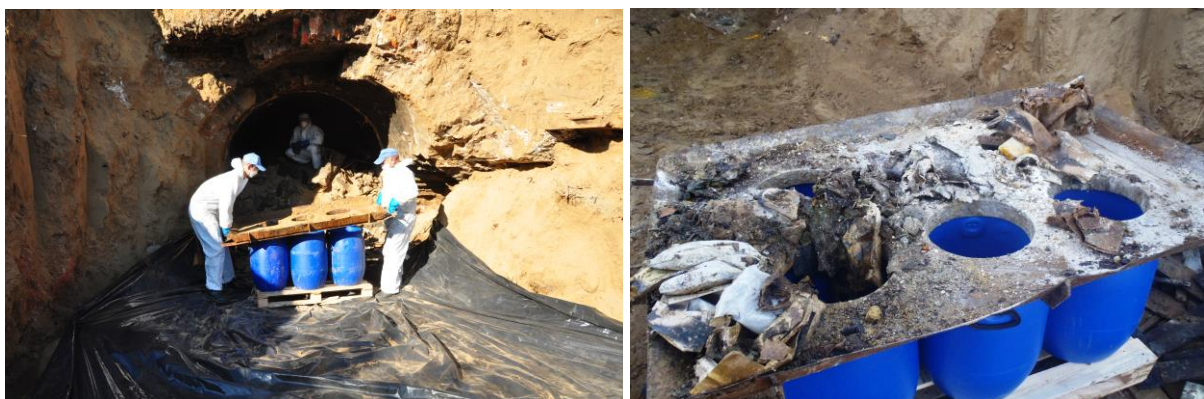
Po przeprowadzeniu wizji lokalnej przystąpiono do wydobywania z wnętrza zdeponowanych tam odpadów. Niebezpieczne odpady *p.ś.o.r.* pakowano sukcesywnie do beczek o poj. 60 litrów posiadających stosowny certyfikat.

Fot. 11, 12. Wydobywanie odpadów *p.ś.o.r.* i bezpieczne opakowania odpadów w postaci atestowanych beczek

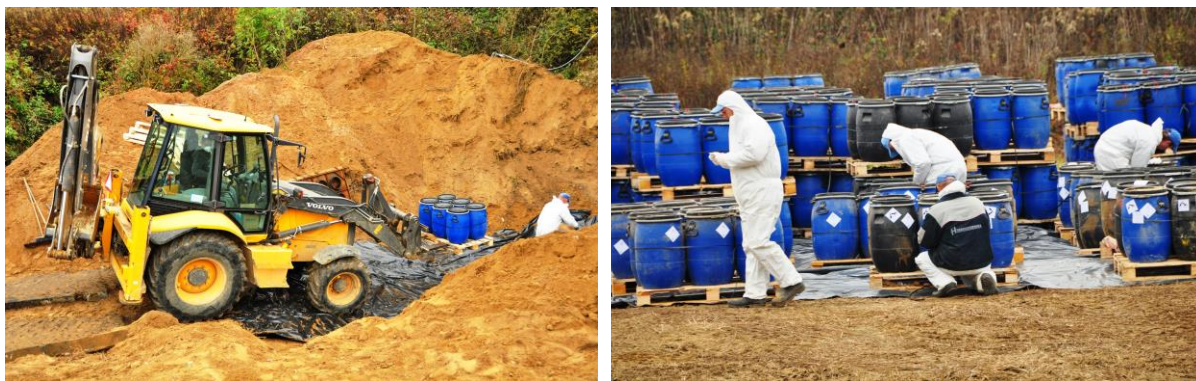
Wraz z postępowaniem robót likwidacyjnych, palety, na których ustawiono beczki wraz z zapakowanymi w nie odpadami *p.ś.o.r.*, wywożone były sukcesywnie na specjalnie wyznaczone i oznakowane miejsce magazynowania. Numerowane znakowano naklejkami, których formę określono w przepisach dotyczących transportu odpadów niebezpiecznych. Każda paleta, na której ustawiono sześć pojemników z odpadami, była zabezpieczana folią termokurczliwą, uniemożliwiającą luźne przemieszczanie się beczek podczas transportu.

Fot. 13, 14. Transport wypełnionych beczek do miejsca tymczasowego składowania

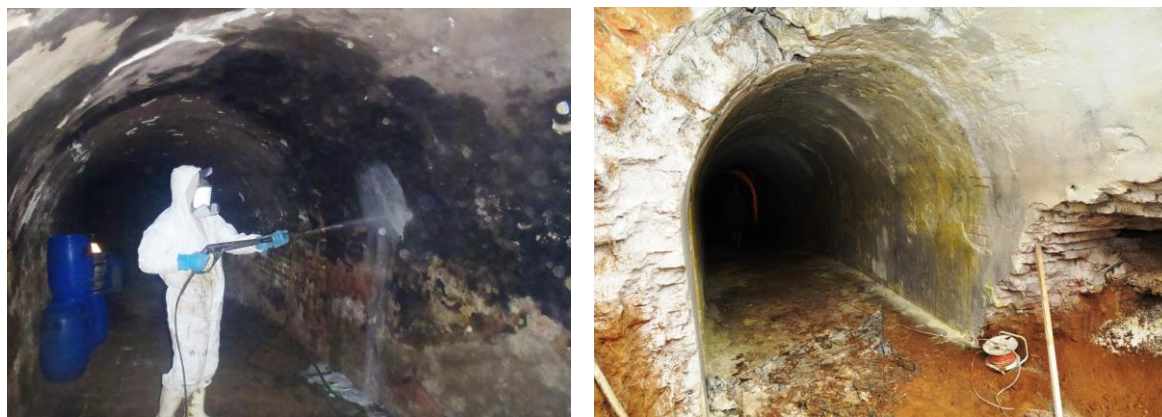
Po usunięciu z wnętrza bunkra wszystkich zgromadzonych w nim odpadów *p.ś.o.r.*, opakowań po nich, gruzu i ziemi podłogę i ściany wewnętrzne wraz ze sklepieniami zostały zmyte ciśnieniowo środkiem dezynfekcyjnym, a następnie pokryte wapnem hydratyzowanym. Powstałe w wyniku tych prac odcieki zostały również umieszczone jako odpad w beczkach przeznaczonych do termicznego unieszkodliwienia.

Fot. 17, 18. Dezynfekcja wnętrza mogilnika w Zajezierzu

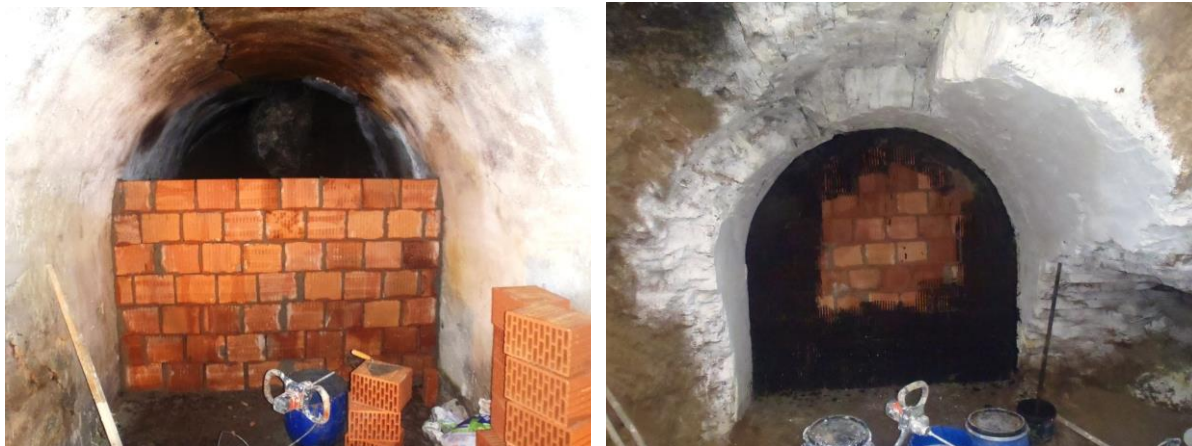
Fot. 19, 20. Wewnętrzna ścianka działowa oraz zamurowane wejście do bunkra

Następnie, zgodnie z ustaleniami wynikającymi z protokołów oraz opinii Inspektora Nadzoru Konserwatorskiego, odbudowano ściankę działową, której zadaniem jest oddzielenie wnętrza bunkra od części grożącej zawaleniem oraz zapobiegnie napływowi wód opadowych poprzez szczeliny w suficie.

W podobny sposób zamurowano wejście do bunkra od strony południowo-wschodniej wykorzystując bloczki typu „POROTHERM 25” , które pokryto środkiem impregnującym „DYSPERBIT”.

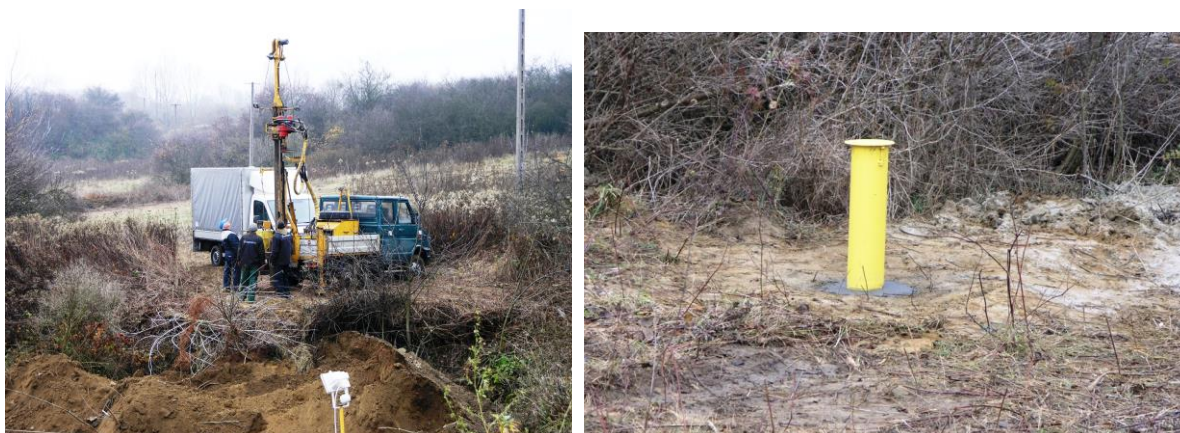
Fot. 21, 22. Wiertnica otworów badawczych i jeden z trzech wykonanych piezometrów

W ramach prac likwidacyjnych, w rejonie byłego mogilnika w Zajezierzu, wykonano 3 otwory badawcze w postaci piezometrów w rurach osłonowych o średnicy 194 mm.

- A-1 - 8,40 m p.p.t. na napływie wód podziemnych,
- A-2 - 8,60 m p.p.t. na odpływie wód podziemnych,
- A-3 - 12,20 m p.p.t. na odpływie wód podziemnych.

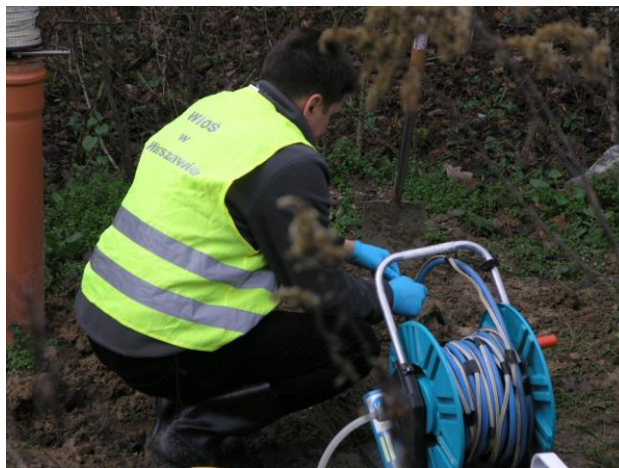
Fot. 23. Pobór próbek wody podziemnej z piezometru zlokalizowanego na terenie zlikwidowanego mogilnika w Zajezerzu

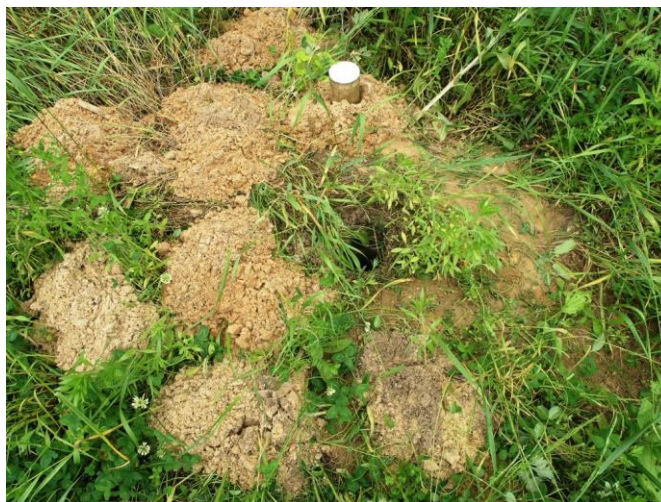
Na podstawie zlecenia WIOŚ w Warszawie firma HYDROGEOTECHNIKA Sp. z o.o. w Kielcach wykonała kontrolne odwierty do głębokości 4 m p.p.t. Punkty poboru gruntu zlokalizowano zgodnie z kierunkiem napływu wód gruntowych:

Fot. 24. Otwór badawczy oraz próbki gruntu pobrane powyżej warstwy badanej

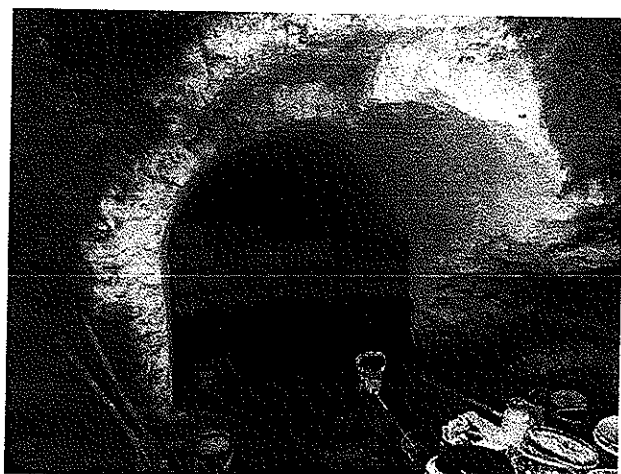
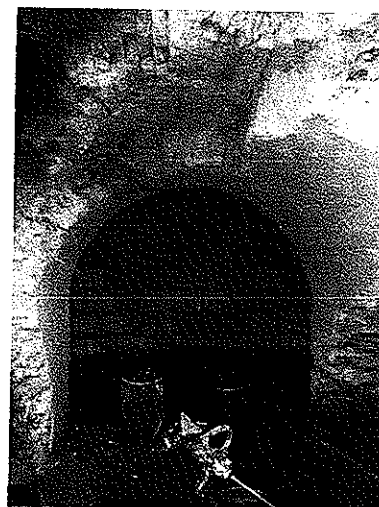
W dniu 21.11.2012r., wykonano następujące prace przy zamurowaniu wejścia do bunkra (mogilnika):

1. Rozpoczęto zamurowanie wejścia z bloczka typu „POROTHERM 25” oraz wykonano część zabezpieczenia przeciwwilgociowego na ścianie preparatem „DYSPERBIT”

1. Kontynuowano zamurowanie wejścia.

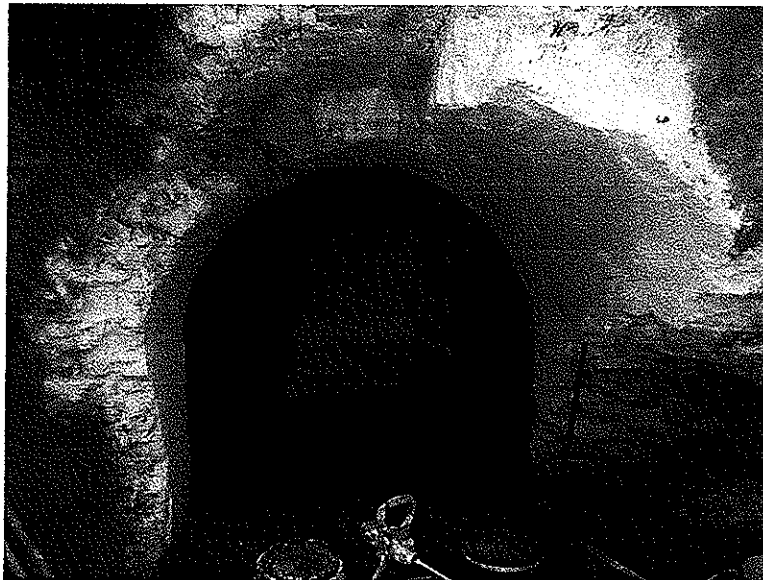
2. Kontynuowano wykonanie zabezpieczenia przeciwwilgociowego preparatem „DYSPERBIT”.

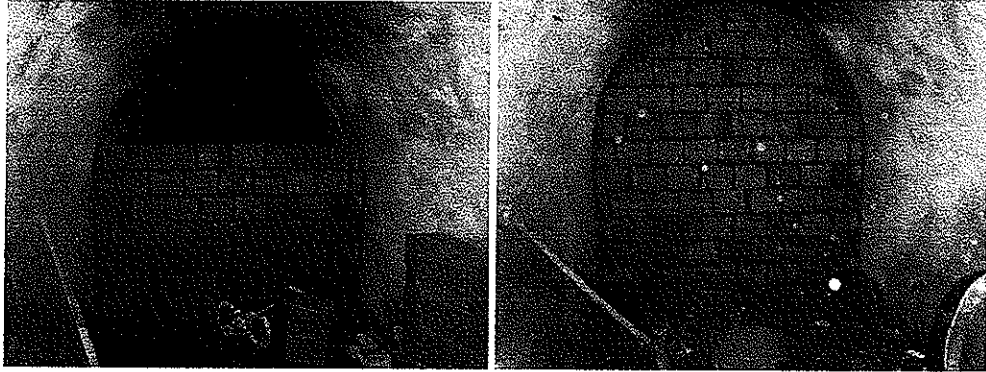
1. Wymurowano pełną ścianę (od podłogi do sklepienia) z bloczka typu „POROTHERM 25”

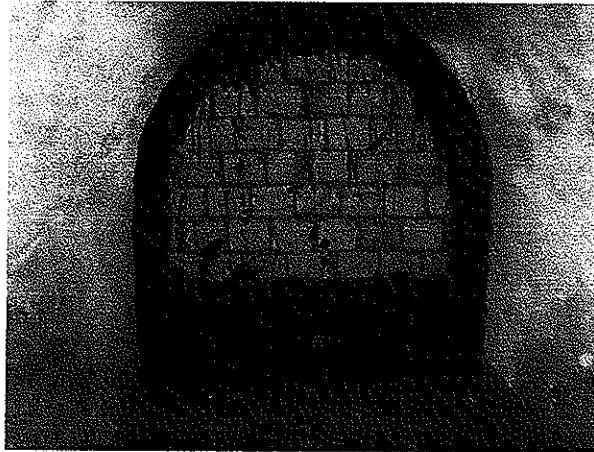
2. Wykonano zabezpieczenie przeciwwilgociowe na ścianie wewnętrznej preparatem „DYSPERBIT”
