PROJEKT TECHNICZNY

„Wykonanie izolacji pionowej, zewnętrznej ścian piwnic i fundamentów budynku
biura Nadleśnictwa Węgliniec”

Adres obiektu:	dz. nr 308 / 186, obr. 0001 Węgliniec 1 ul. Piłsudskiego 6, 59-940 Węgliniec	
Inwestor:	NADLEŚNICTWO WĘGLINIEC ul. Piłsudskiego 6, 59-940 Węgliniec	
BRANŻA	IMIĘ I NAZWISKO	PODPIS
OGÓLNOBUDOWLANA	inż. Michał Bartczak tech. bud. Helena Matysek

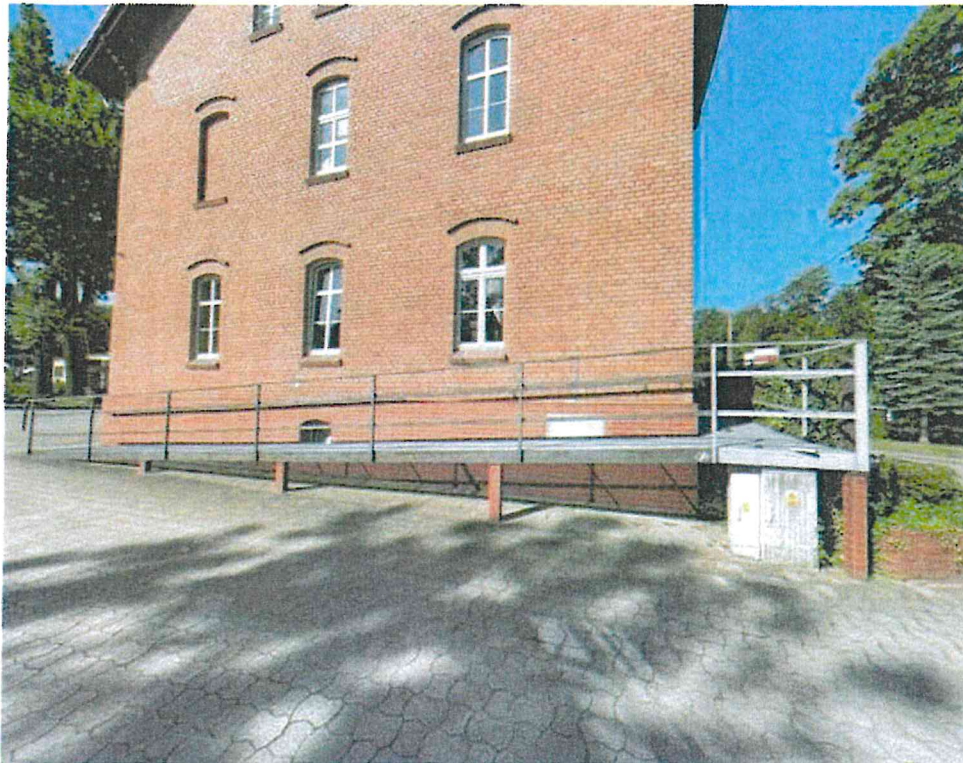
Fot. 3 Elewacja boczna – podjazd

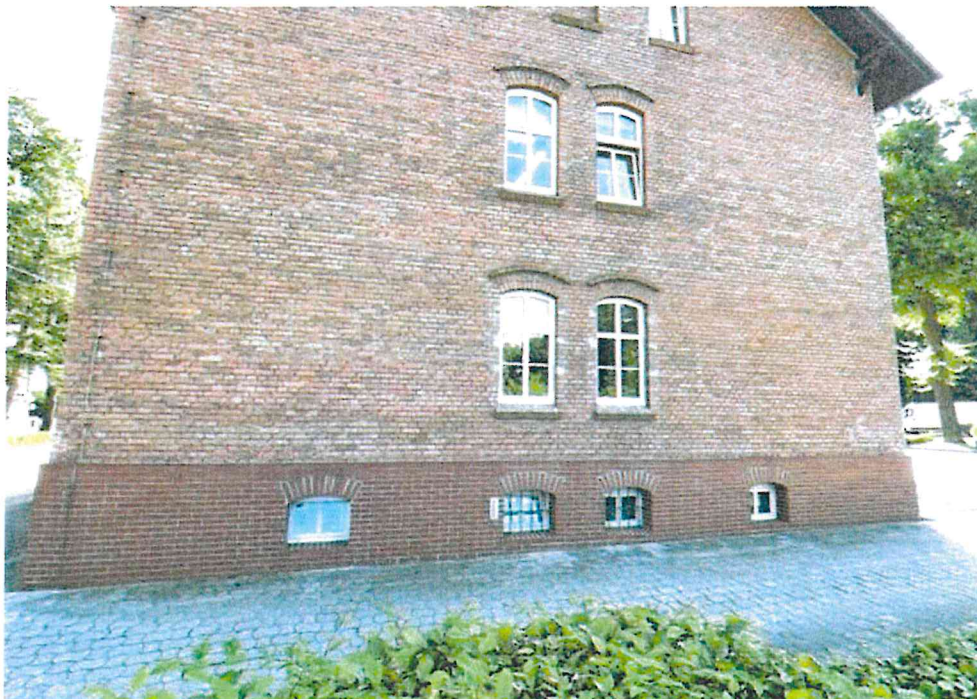
Fot. 4 Elewacja boczna – widoczny cokół licowany płytkami

Widoczne licowanie cokołu na czas prowadzenia robót zostanie zabezpieczone i nie podlega pracą remontowym. W związku z powyższym nie ulegnie zmianie wygląd elewacji istniejącej budynku.

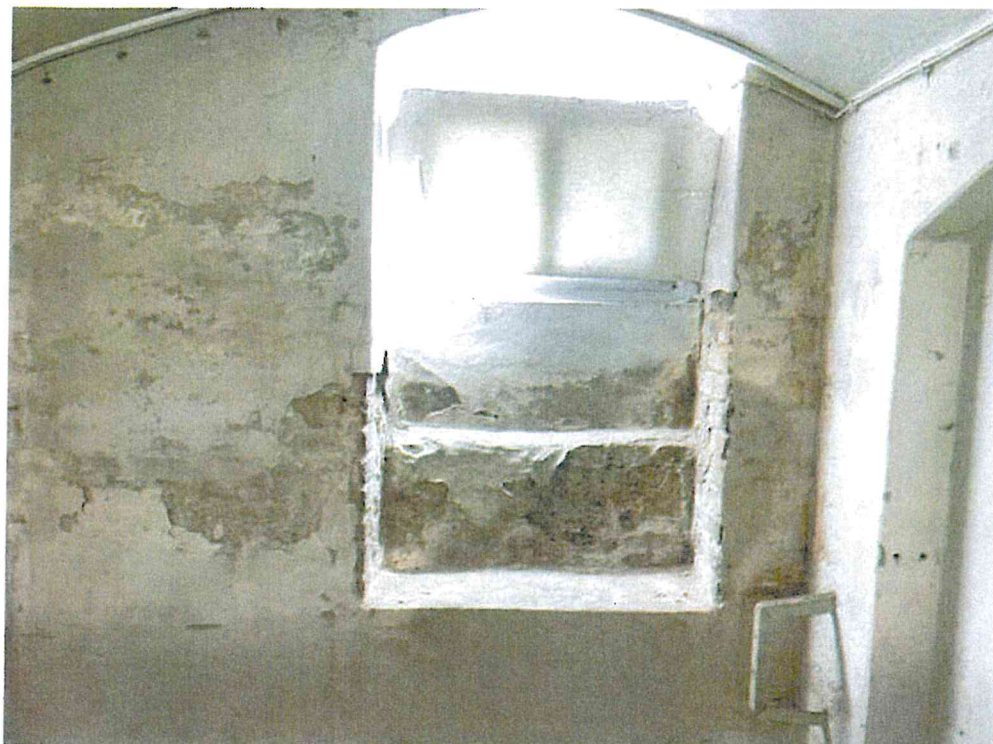
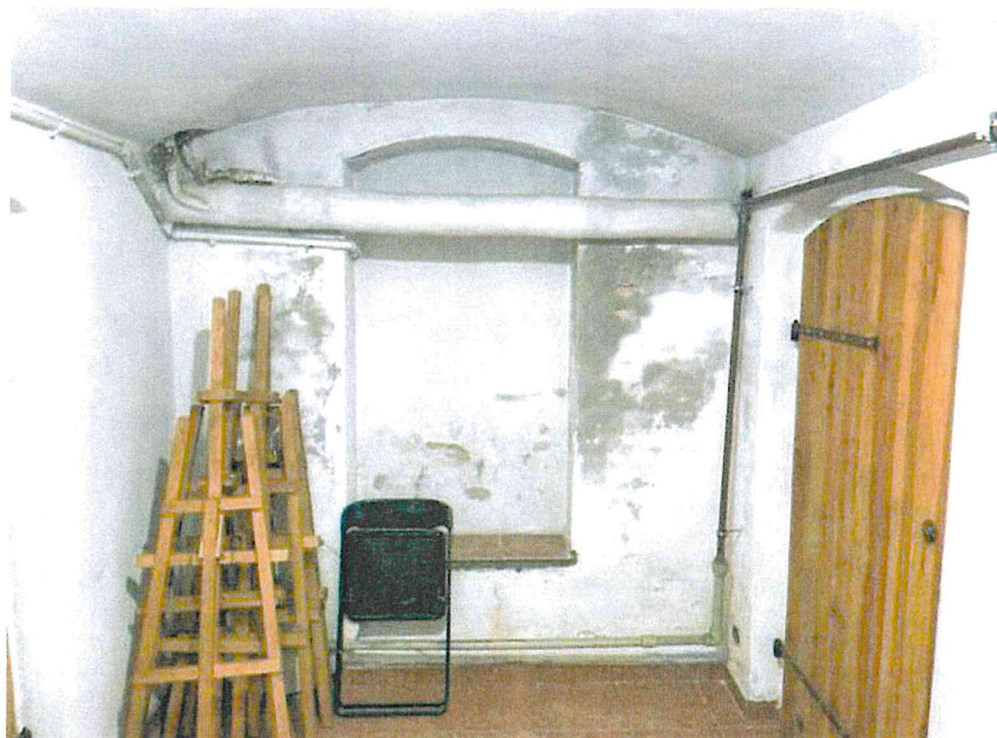
Fot. 5.6 Widoczne zawilgocenia ścian fundamentowych

Stan techniczny ścian fundamentowych zewnętrznych określić można jako średni. Widoczne są znaczne zawilgocenia i odparzenia tynków i powłok malarskich Planowane wykonanie izolacji przeciwwilgociowej na zewnątrz ścian fundamentowych poprawi stan techniczny obiektu.

4. Projektowane wykonanie izolacji przeciwwilgociowej.

- ostrożny demontaż podjazdu dla niepełnosprawnych lekkiej konstrukcji stalowej
- rozbiórka kostki betonowej (do ponownego użytku) wokół cokołu budynku w pasie szerokości ok. 80-90cm
- wykop przy fundamentowy szer. ok. 80cm. W miejscach przejść instalacyjnych przewodów, rurociągów i inst. IT prace prowadzić ręcznie
- oczyszczenie i skucie odparzonych tynków ścian fundamentowych
- osuszenie i odgrzybienie ścian
- wykonanie izolacji przeciwwilgociowej typu „ciężkiego” ścian fundamentowych
- ułożenie folii kubetkowej do poziomu nawierzchni
- zasypka wykopu i zagęszczenie
- odtworzenie nawierzchni z kostki betonowej
- montaż podjazdu dla niepełnosprawnych
- uprzątnięcie terenu po wykonanych robotach
