**PAŃSTWOWA KOMISJA BADANIA WYPADKÓW KOLEJOWYCH**  
**Ministerstwo Spraw Wewnętrznych i Administracji**

**RAPORT Nr PKBWK/10/2020**

**z badania poważnego wypadku kategorii A19  
zaistniałego 29 kwietnia 2020 r. o godzinie 17:32  
szlak Bolechowo – Murowana Goślina, tor nr 1,  
przejazd kolejowo – drogowy kategorii „B” w km 15,753  
linia kolejowa nr 356 Poznań Wschód – Bydgoszcz Główna**

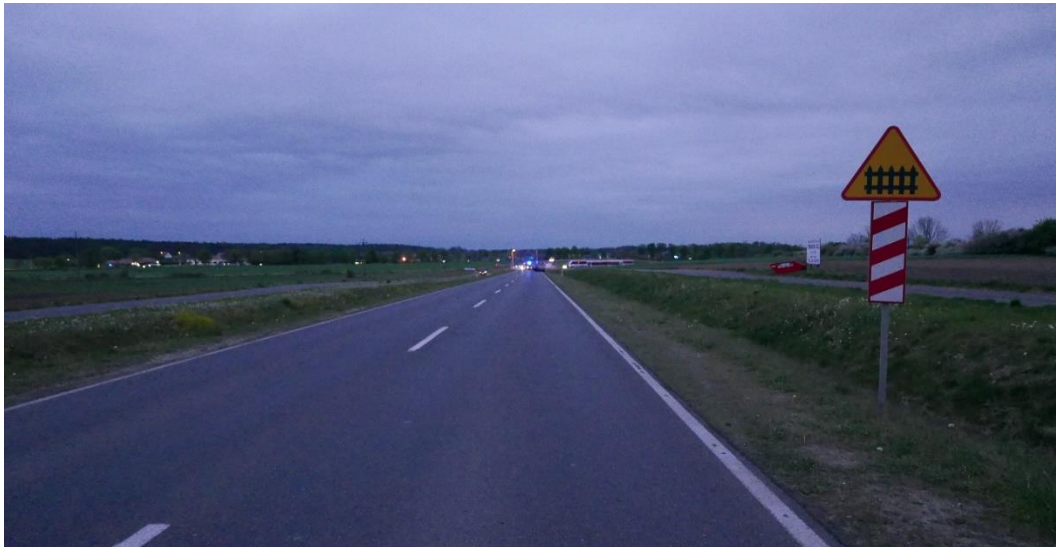
Zdjęcie 3 -Widoczność drogi dojazdowej do przejazdu od strony jazdy samochodu ciężarowego (foto PKBWK)

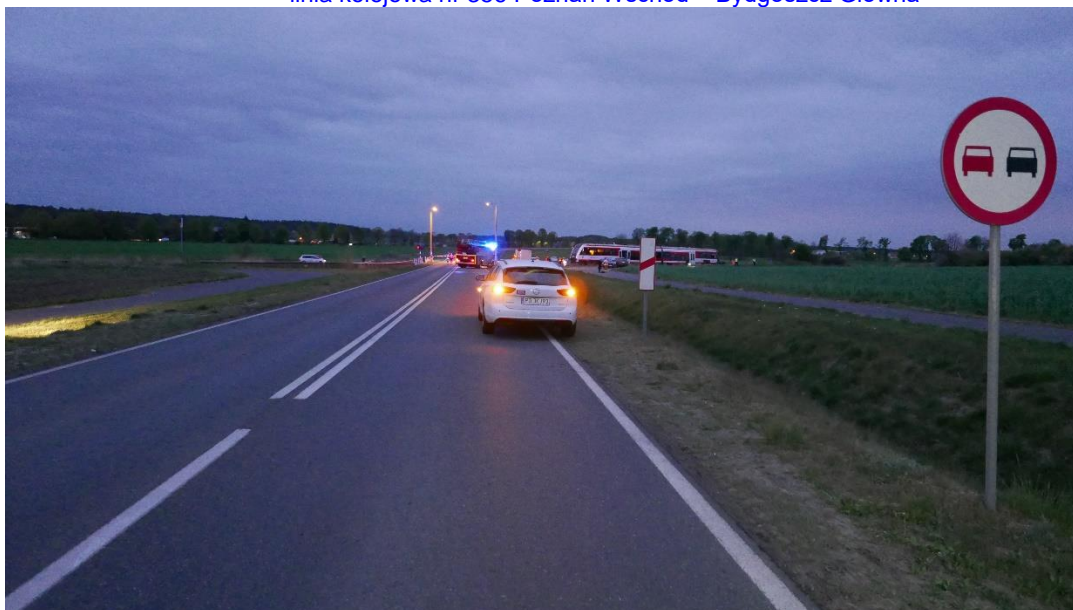
Zdjęcie 4 -Widoczność przejazdu na wysokości znaku B-25 (foto PKBWK)
