Nr zlecenia: zlecenie 33810

OPINIA TECHNICZNA

Zadanie: Określenie wartości rynkowej pojazdu

Model pojazdu: **Thalia 1.4 MR`04**

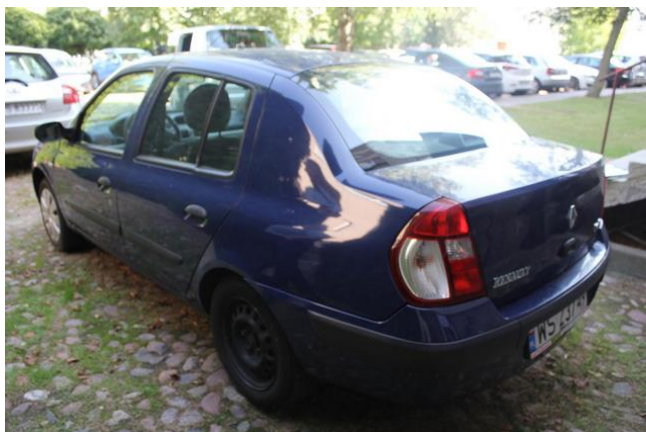
Fot. nr 3

L.p.	Nazwa elementu	L / P	Rodzaj uszkodzenia	Opis	Fot. nr
1	Kołpak koła tylnego	L	Brak		3

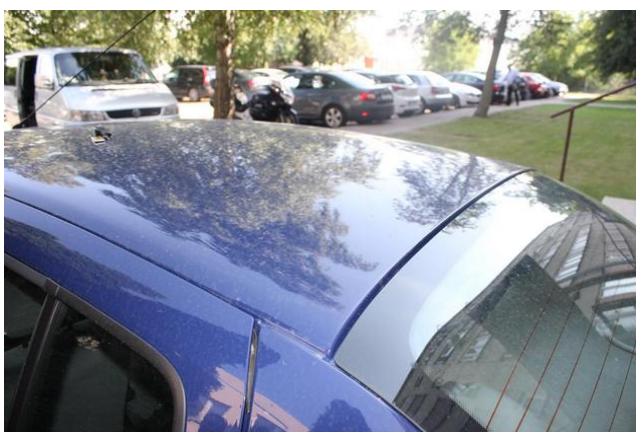
Fot. nr 6

L.p.	Nazwa elementu	L / P	Rodzaj uszkodzenia	Opis	Fot. nr
1	Błotnik przedni	P	Starcia powłoki lakierowej		12 13
2	Pokrywa przednia		Ogniska korozji		9 10 11
3	Drzwi boczne przednie	L	Starcia powłoki lakierowej		7
4	Drzwi boczne przednie	P	Starcia powłoki lakierowej		13 17
5	Drzwi boczne tylne	P	Starcia powłoki lakierowej		18 20
6	Dach		Zarysowania powłoki lakierowej		6
7	Błotnik tylny	P	Wgnieciony z zarysowaniami powłoki lakierowej		15 22
8	Pokrywa tylna		Wgniecenia		29

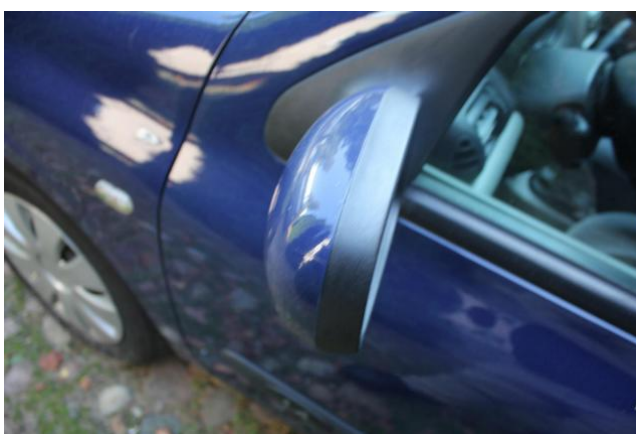
Fot. nr 8

L.p.	Nazwa elementu	L / P	Rodzaj uszkodzenia	Opis	Fot. nr
1	Reflektor	P	Zarysowany klosz		12
2	Obudowa lusterka bocznego	L	Starcia powłoki lakierowej		8
3	Obudowa lusterka bocznego	P	Zarysowana	lusterko nie lakierowane (wymienione)	14
4	Zderzak tylny		Starcia powłoki lakierowej		21 22
5	Antena radiowa		Klejone połączenie z dachem		24

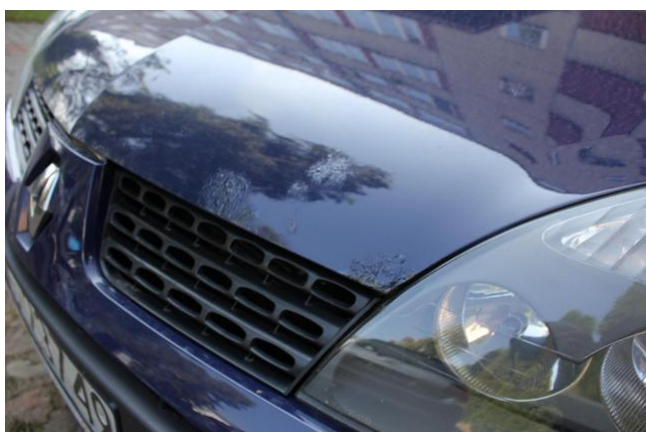
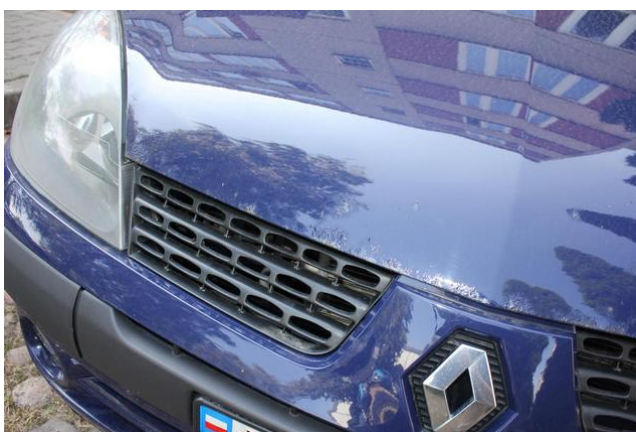
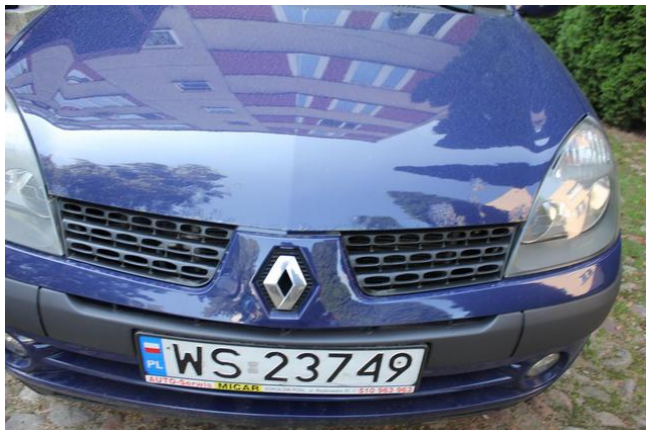
Lakierowanie pokrywy komory silnika w celu ograniczenia postępu powstania dalszej korozji
