PAŃSTWOWA KOMISJA BADANIA WYPADKÓW LOTNICZYCH

Informacja o zdarzeniu [raport]

Numer ewidencyjny zdarzenia:	754/15			
Rodzaj zdarzenia:	POWAŻNY INCYDENT			
Data zdarzenia:	16 maja 2015 r.			
Miejsce zdarzenia:	Nowy Targ – lotnisko EPNT			
Rodzaj, typ statku powietrznego:	spadochron tandem Stealth 340			
Znak rozpoznawczy SP:	nie dotyczy			
Użytkownik / Operator SP:	prywatny			
Dowódca SP:	skoczek spadochronowy			
Liczba ofiar / rodzaj obrażeń:	<i>Śmiertelne</i>	<i>Poważne</i>	<i>Lekkie</i>	<i>Bez obrażeń</i>
				2
Nadzorujący badanie:	Tomasz Kuchciński			
Podmiot badający:	PKBWL			
Skład zespołu badawczego:	T. Kuchciński, P. Mółka			
Zalecenia:	NIE			
Adresat zaleceń:	NIE DOTYCZY			
Data zakończenia badania:	16.06.2016 r.

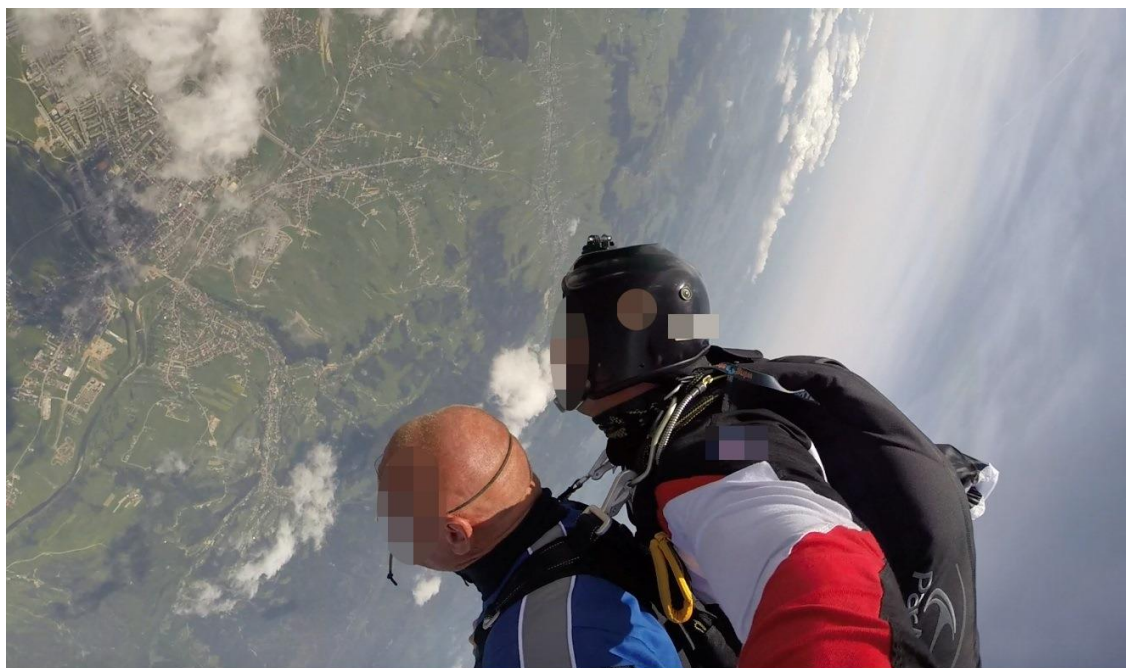
Fot.1.

Para tandemowa oddzieliła się od pokładu samolotu Cessna 206 techniką „na ogon”. W początkowej fazie skoku naturalną tendencją jest spadanie głową w dół, ale ponieważ lewa ręka skoczka była wysunięta na zewnątrz w celu filmowania, to stawiając opór spowodowała, że para tandemowa zaczęła spadać na prawym boku, wciąż lekko głową w dół. W około 5 sekundzie skoku bez wyprowadzania do pozycji płaskiej skoczek wyrzucił spadochron hamujący (fot.1).

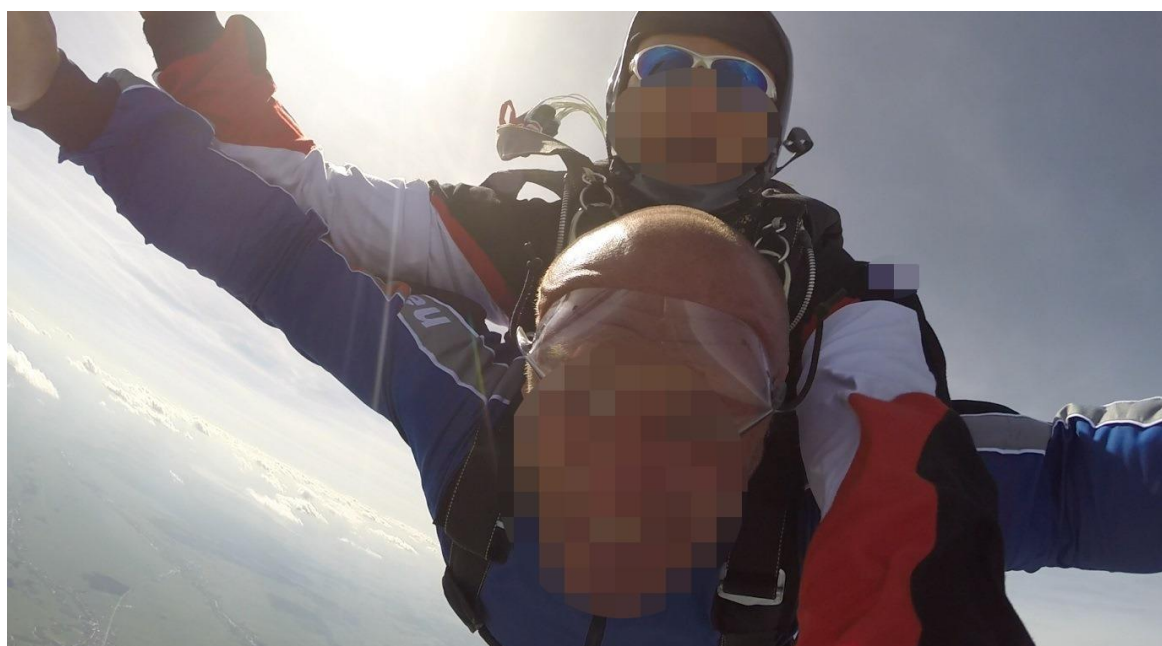
Fot. 2

W wyniku działania spadochronu hamującego (drogua) para tandemowa wróciła do poprawnej pozycji spadania. Jednak szarpnięcie otwierającego się spadochronu hamującego spowodowało otwarcie komory czaszy głównej, uwalniając czaszę główną. Na fotografii nr 2 widać uwolnioną prawą taśmę nośną z linkami. Jest to 14 sekunda skoku – w tym czasie skoczek nie zdawał sobie sprawy z zaistniałej sytuacji i żeby uatrakcyjnić skok wykonywał z pasażerem szybkie obroty.

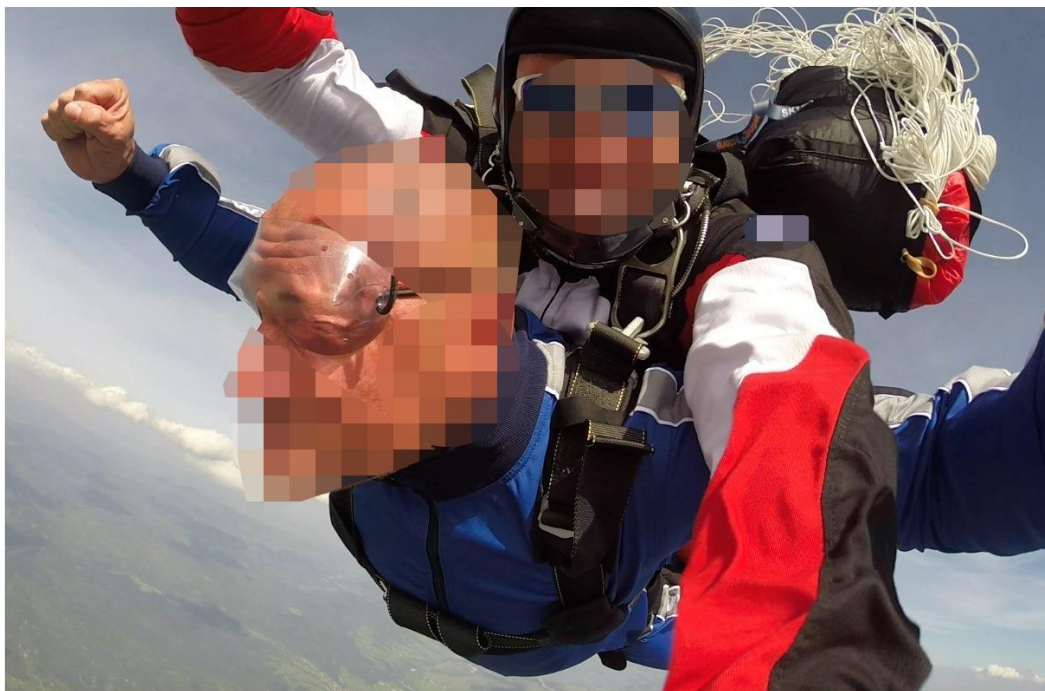
Fot. 3

Czasza w osłonie opuściła komorę pokrowca i przemieszczała się na plecach skoczka (fot.3).

Dodatkowo na fotografii nr 3 widać, że gogle pasażera zostały źle dobrane i nie są dopasowane. Były to duże okulary zakładane dla osób noszących okulary korekcyjne. Złe dopasowanie gogli powoduje, że naciskając pasażerowi na oczy sprawiają ból, a przez szparę nad nosem z dużą prędkością wlatuje powietrze.

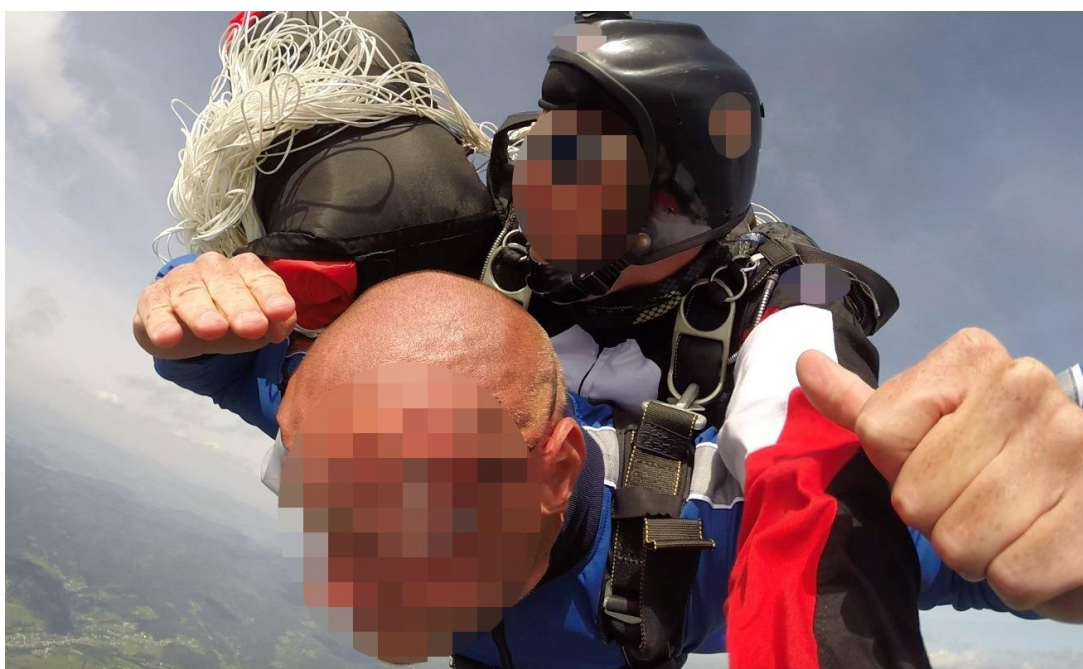
Fot. 4

W około 37 sekundzie skoku czasza w osłonie pojawiła się w zasięgu wzroku skoczka (fot. 4).

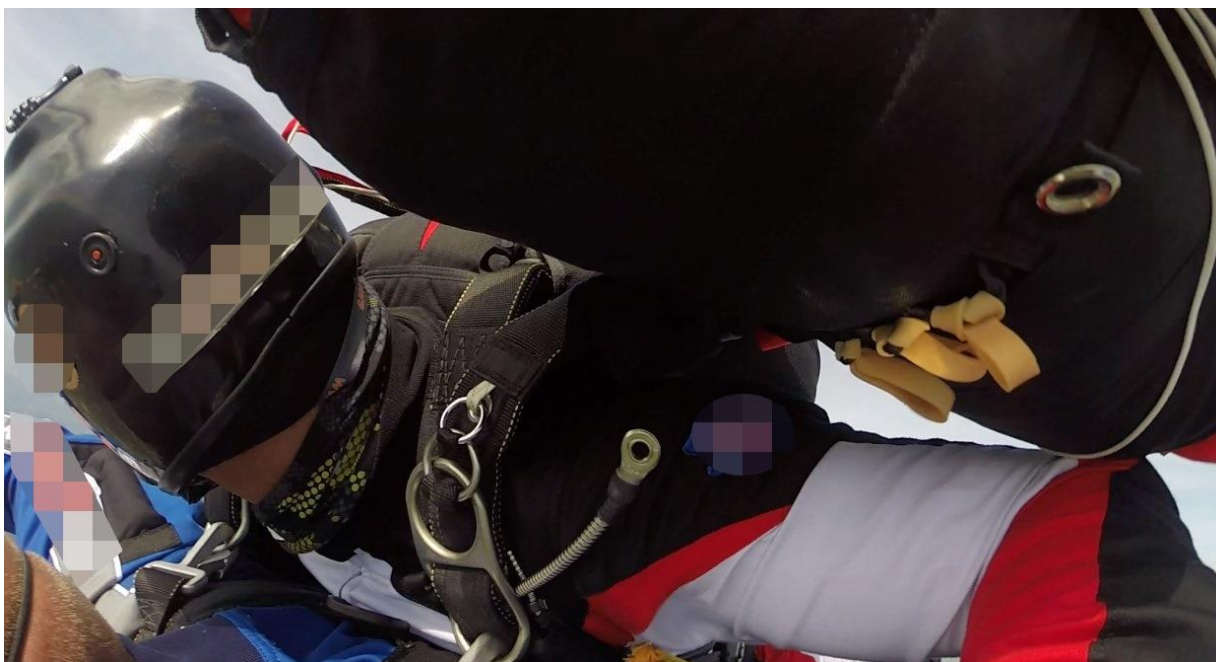
Fot. 5

Skoczek odrzucił ją wypychając za siebie i wyczepił zamki taśm nośnych czaszy głównej. Dwie sekundy później zamki były już zwolnione co, widać na fotografii nr 5.

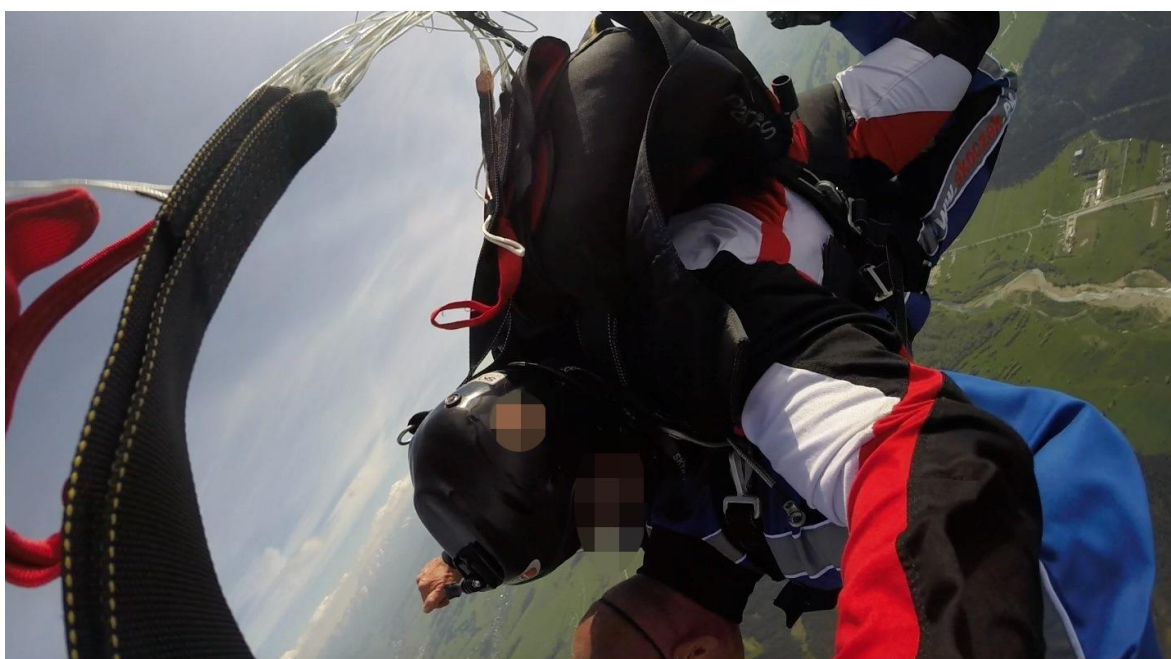
Fot. 6

Wyczepienie zamków nie przyniosło oczekiwanego efektu – uwolnienia czaszy głównej. Wystąpiła sytuacja znana jako tzw. „podkowa” – spadochron hamujący nie został uwolniony, a luźno latająca czasza w osłonie z częściowo wyplecionymi linkami owinęła taśmę spadochronu hamującego. Na taśmy nośne działały stosunkowo małe siły i na wysokości około 1700m (46 s skoku) skoczek ręcznie rozłączył zamki i odrzucił taśmy nośne (fot. 6).

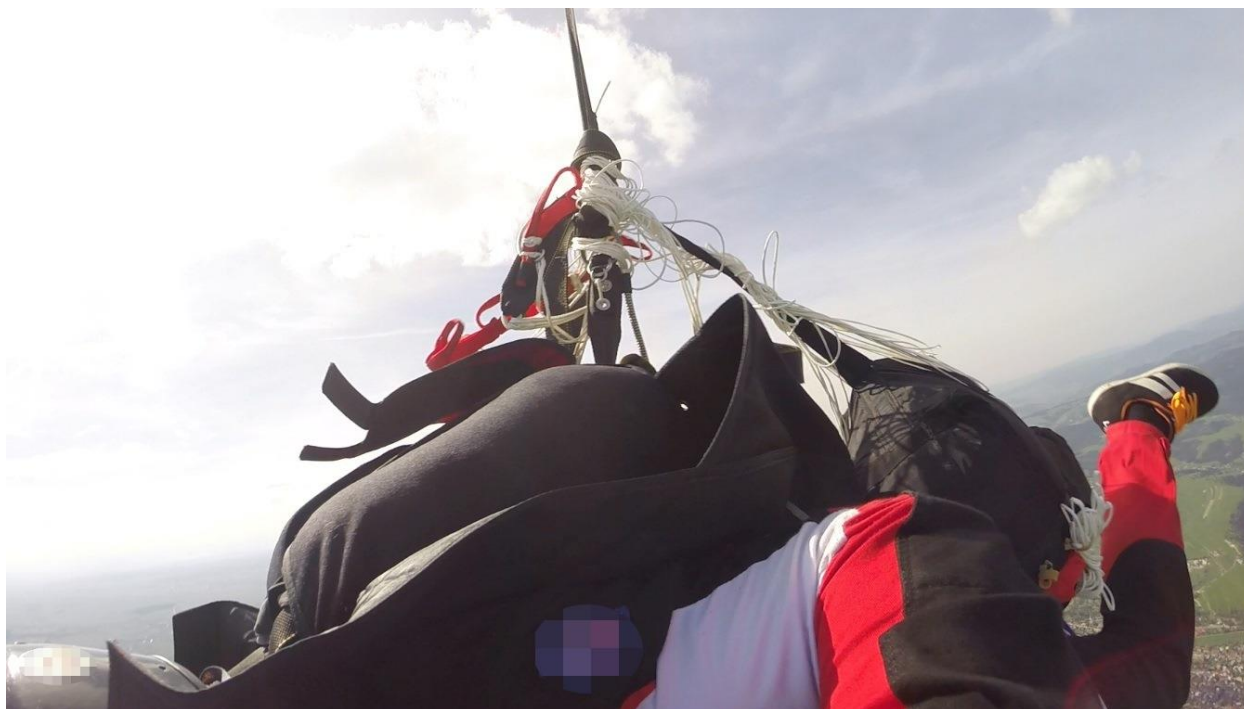
Fot. 7

System hamujący nadal nie został uwolniony. Na fotografii nr 7 widać oplecenie taśmy spadochronu hamującego przez linki czaszy głównej.

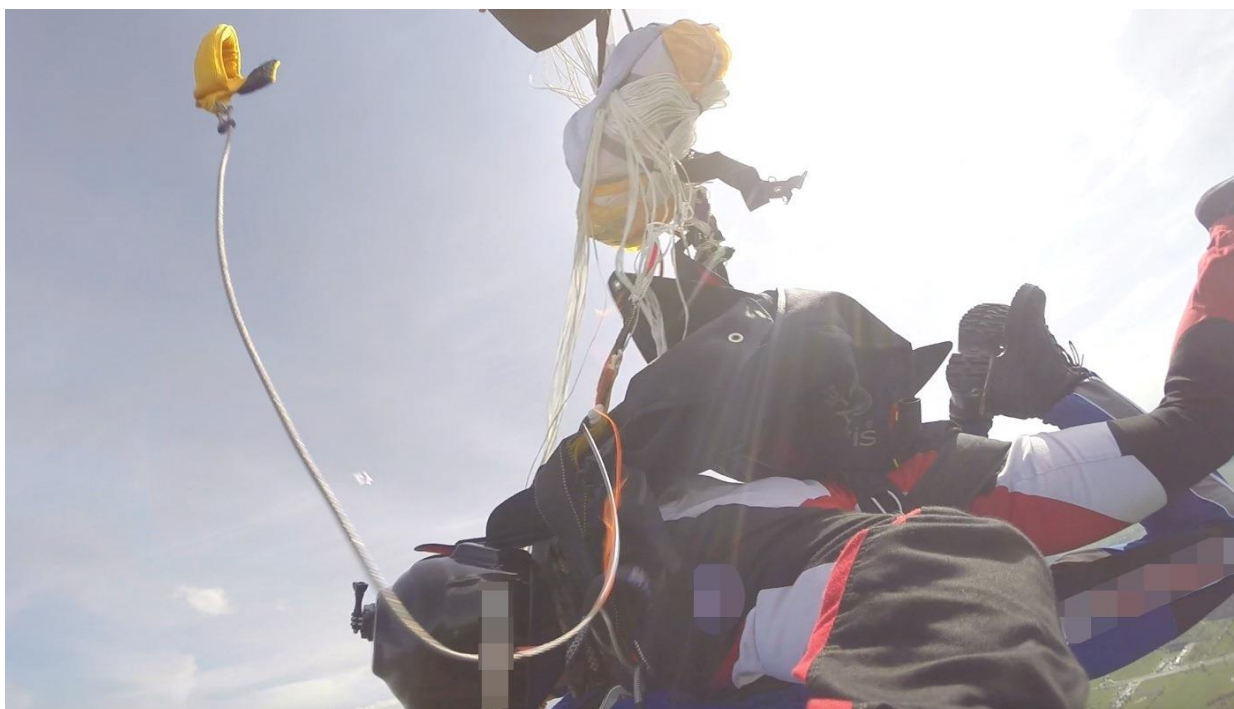
Fot. 8

Spadochron zapasowy opuścił swoją komorę i początkowo zaczął owijać się wokół elementów spadochronu głównego (fot.8), by po chwili uwolnić się i otworzyć (fot.9).

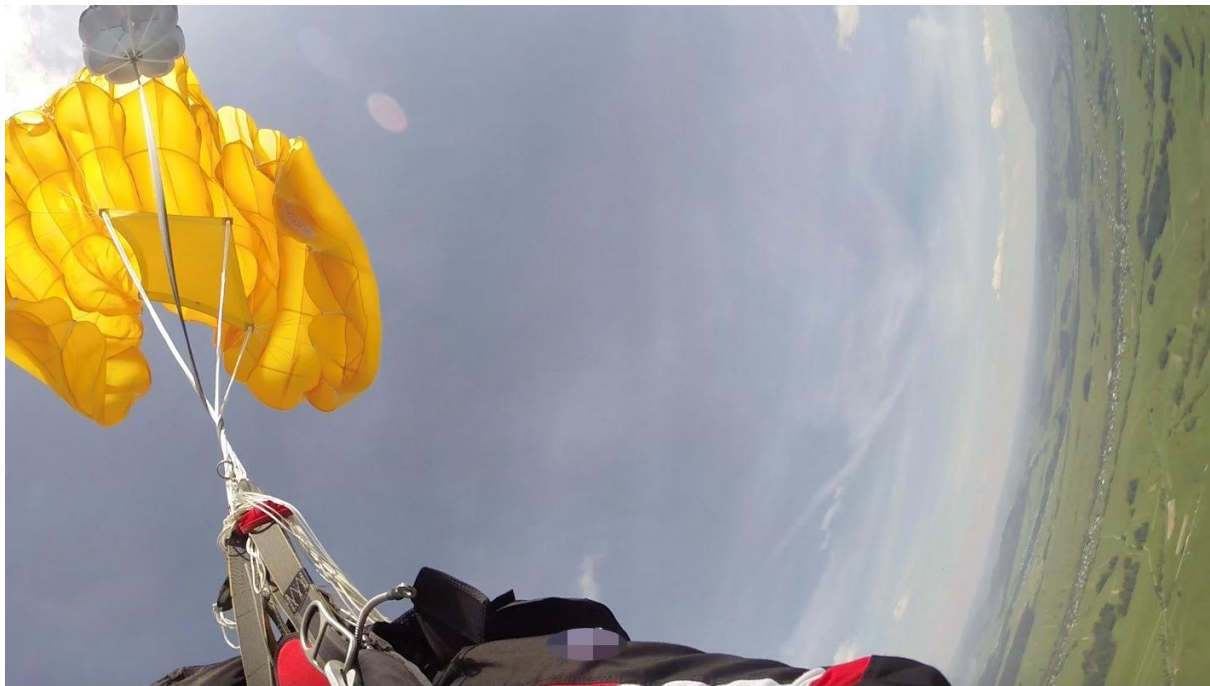
Fot. 9

Po otwarciu skoczek rozkręcił linki i wyjął spadochron hamujący ze spadochronu zapasowego uzyskując w pełni sprawny i sterowny czaszę. Lądowanie odbyło się bezpiecznie w wyznaczonej części lotniska.

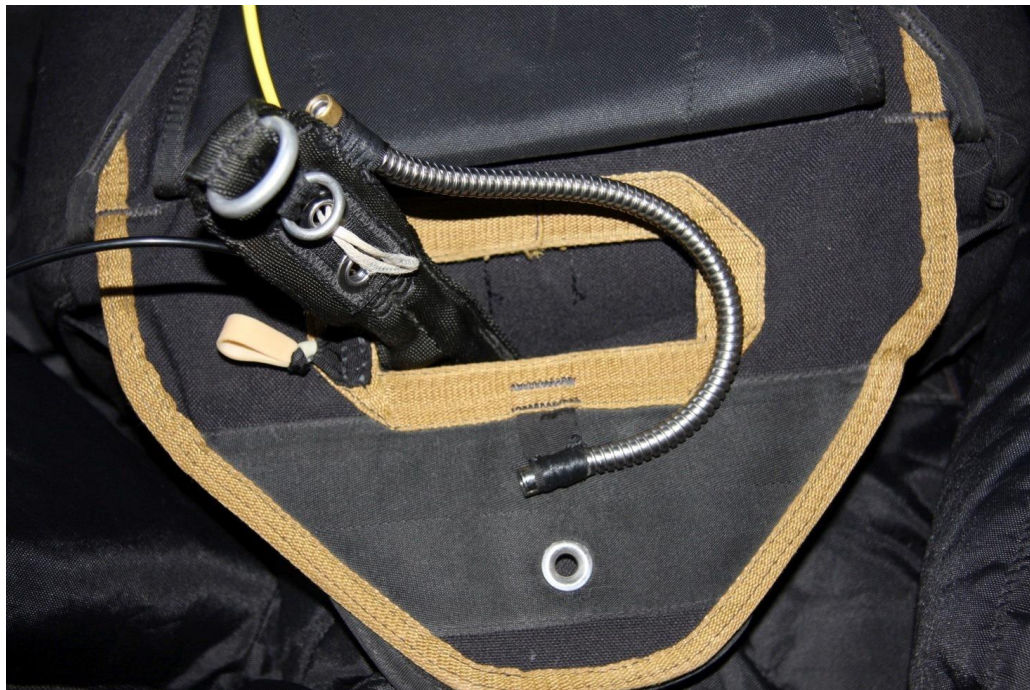
Fot. 10

Zestaw Spadochronowy SPIRIT używany przez skoczka miał wprowadzoną zaaprobowaną przez producenta modyfikację w systemie zamykania komory czaszy głównej, czym różnił się w stosunku do innych, wcześniej wyprodukowanych zestawów tego typu. Zdjęcie dostarczone przez producenta i zamieszczone poniżej (fot.10) pokazuje system podpięcia spadochronu hamującego oraz specjalny

kanał (giętką rurkę) za pomocą którego porządkuje się otwarcie komory pokrowca spadochronu głównego. Poprzez ten kanał wprowadza się od strony systemu trzech kółek kabel, który na etapie układania i zamykania pokrowca zostaje włożony w oczko pętli zamykającej wyłogi komory czaszy głównej. Kabel ten jest podczepiony do taśmy spadochronu hamującego i w trakcie skoku po uwolnieniu spadochronu hamującego jest automatycznie wyciągany, co otwiera komorę czaszy głównej.

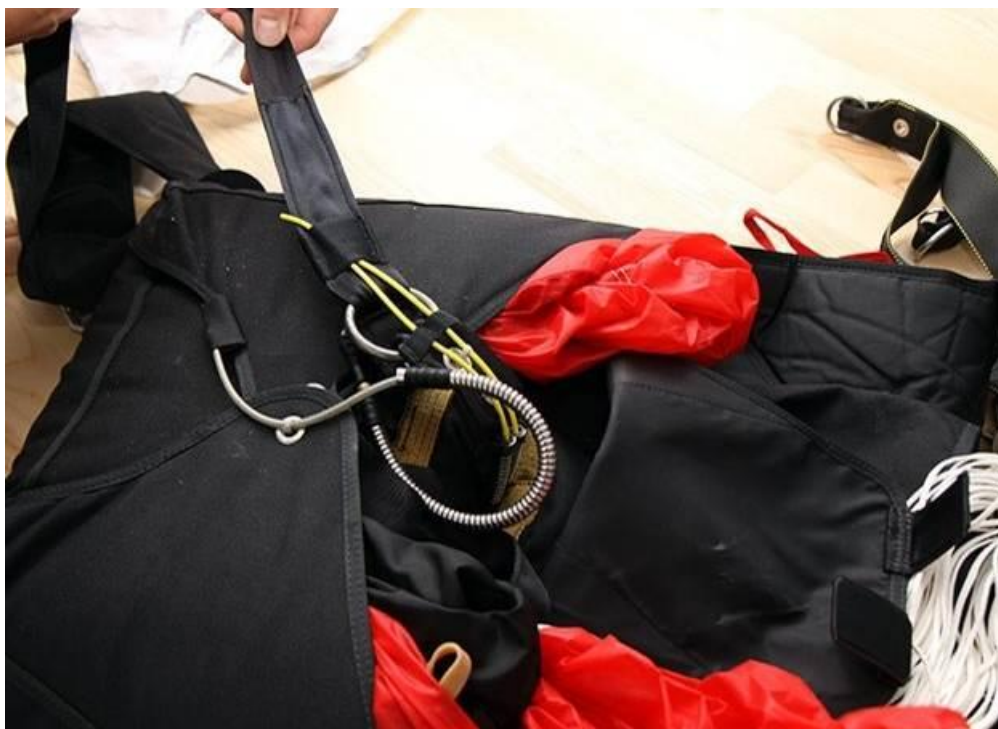
Fot.11

Podczas oględzin spadochronu przeprowadzono eksperyment, w trakcie którego umyślnie wprowadzono do kanału z niewłaściwej strony ww. kabel (fot.12).

Ilustracja powyżej (fot.11) obrazuje NIEWŁAŚCIWE włożenie kabla!

W opisanym układzie, po pojawieniu się naprężenia na taśmie spadochronu hamującego, pokrowiec otwierał się natychmiast, ponieważ kabel był wyciągany z pętli zamykającej przez taśmę spadochronu hamującego naprężaną tak, jak przez napełniony spadochron hamujący.

Z dużym prawdopodobieństwem można przyjąć, że w badanym przypadku doszło właśnie do takiego błędnego zapięcia pokrowca. Możliwe, że błąd został popełniony przez układacza ponieważ zwykle układał inne typy spadochronów tandemowych i nie znał on tego systemu spadochronowego.

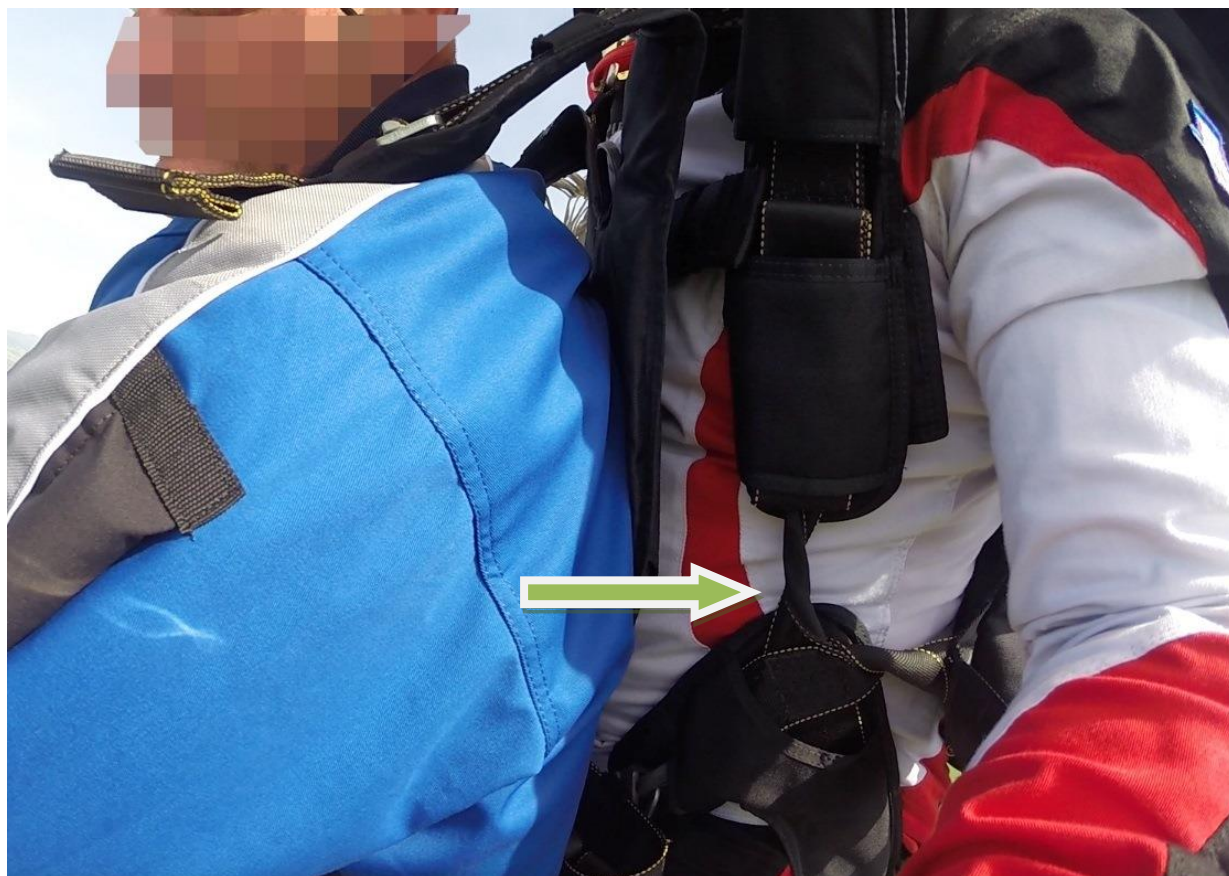
Fot.12

Błędne przygotowanie sprzętu nie zwalniało jednak skoczka od obowiązku sprawdzenia spadochronu przed jego założeniem. Powodem niesprawdzenia spadochronu mógł być pośpiech, gdyż skoczek po zaraz po wylądowaniu miał wykonać kolejny skok, tym razem z pasażerem. O pośpiechu i braku kontroli spadochronu, w tym również po jego założeniu, świadczy skręcenie lewej taśmy uprzęży, co widać na fotografii 12 poniżej.

Należy przypomnieć oczywistą zasadę: skoczek (lub instruktor nadzorujący ucznia-skoczka) powinien przed założeniem spadochronu przeprowadzić kontrolę spadochronu polegającą przynajmniej: na sprawdzeniu włączenia automatu spadochronowego (również kontrola trybu pracy), uprzęży, sprawdzeniu prawidłowości położenia we właściwych miejscach wszystkich uchwytów (również pilocika), właściwego zapięcia systemu wyczepiania taśm nośnych (trzech kółek), a następnie poprawności zamknięcia komory spadochronu zapasowego i komory spadochronu głównego.

Po założeniu spadochronu należy sprawdzić przynajmniej poprawność: dopasowania i zapięcia uprzęży i schowania wystających końcówek taśm, położenia wszystkich chwytów i nastawienia wysokościomierza.

Sprawdzenie prawidłowego położenia uchwytów i zapięcia uprzęży powinno być powtórzone w powietrzu, przed opuszczeniem statku powietrznego.

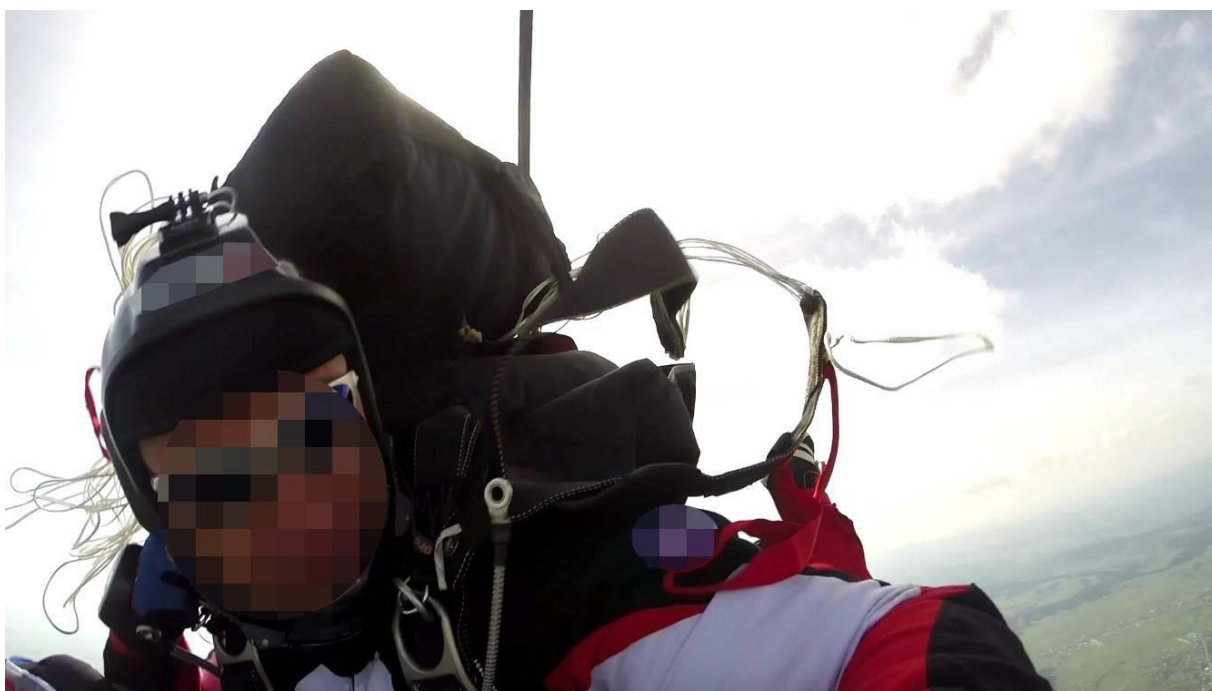
Fot. 13

Kolejną zidentyfikowaną nieprawidłowością było użycie kasku z mocowaniem kamery (fot. 13), które groziło zaczepieniem linek i wynikającymi z tego groźnymi konsekwencjami.

Z tego powodu kolejny raz trzeba przypomnieć, że jedną z przyczyn wypadku spadochronowego ze skutkiem śmiertelnym, który miał miejsce 22 lipca 2012 r. (raport końcowy 845/12), było zamontowanie na kasku sprzętu foto / wideo w sposób sprzyjający zaczepieniu części lub elementów spadochronu.
