Państwowa Komisja Badania
Wypadków Lotniczych

KOMUNIKAT [Raport wstępny]

w sprawie wypadku na paralotni
(nr ew. PKBWL 860/15)

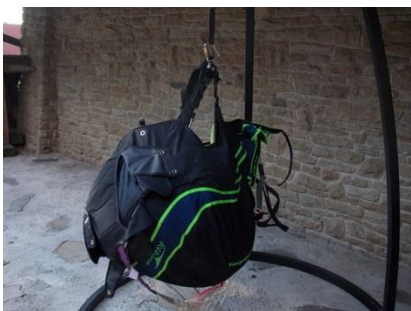
Przeprowadzono wstępne próby funkcjonalne zastosowanego przez producenta w uprzęży ACRO BASE systemu „CUT AWAY SYSTEM” z wykorzystaniem karabinków różnego typu. Stwierdzono, iż występują takie sytuacje, w których dochodzi do zablokowania procesu wyczepienia taśm skrzydła paralotni. Na tym etapie badania uznano, że blokowanie procesu wyczepienia spowodowane jest kształtem zastosowanego do podłączenia skrzydła paralotni karabinka [w tym jego grubością i geometrią] i jego ułożenia względem taśm systemu 3-kółkowego. Poniżej przedstawiono zdjęcia obrazujące mechanizm blokowania systemu wyczepiania taśm.

Fot. 3 Uprzęże w próbach były podwieszane. Do zablokowania wystarczył ciężar własny uprzęży.

Komisja przypomina, że każde urządzenie, w tym każdy element wchodzący w skompletowany do lotu zestaw paralotniowy, musi być eksploatowane zgodnie z zaleceniami i ograniczeniami producenta zawartymi (opisanymi) w wydawanych przez niego instrukcjach i podręcznikach dla użytkownika. Wszelkie niezgodnione z producentem modyfikacje kompletacji systemu są obciążone ogromnym ryzykiem nieprawidłowego działania.

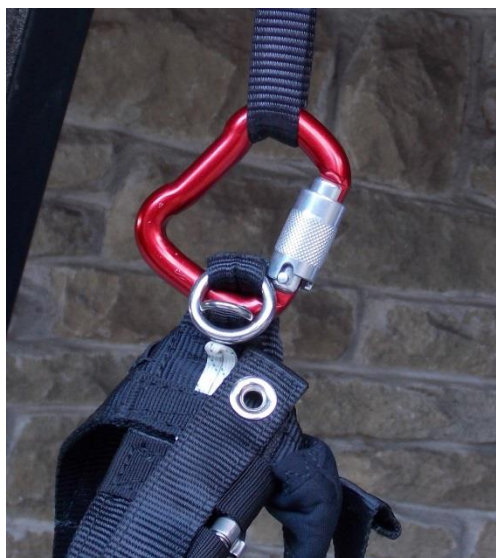
Na miejscu zdarzenia stwierdzono, że uchwyt do wyczepiania był w pełni wyciągnięty – kable w całości poza bowdenami, natomiast prawy karabinek pozostawał w systemie 3-kółkowym nie wyczepiony.

Użyty przez pilota system wyczepienia taśm nośnych skrzydła paralotni, nazywany przez producenta systemem 3-kółkowym (3-Ring System), faktycznie posiadał dwa kółka oraz karabinek zamiast opublikowanych na stronie internetowej producenta instrukcjach: dwóch kółek i szekli.

Fot. 4 Karabinek SupAir (aluminiowy) używany podczas lotu zakończonym wypadkiem. Zablokowanie procesu wyczepiania wynika z dociśnięcia kółeczka małego przez karabinek i zablokowanie ruchu kółka większego na zamku karabinka.
