PAŃSTWOWA KOMISJA BADANIA WYPADKÓW LOTNICZYCH

Informacja o zdarzeniu [raport]

Numer ewidencyjny zdarzenia:	655/15			
Rodzaj zdarzenia:	POWAŻNY INCYDENT			
Data zdarzenia:	12 kwietnia 2015 r.			
Miejsce zdarzenia:	Polska Nowa Wieś – lotnisko EPOP			
Rodzaj, typ statku powietrznego:	spadochron Falcon 265			
Znak rozpoznawczy SP:	nie dotyczy			
Użytkownik / Operator SP:	Aeroklub Opolski			
Dowódca SP:	uczeń-skoczek spadochronowy			
Liczba ofiar / rodzaj obrażeń:	<i>Śmiertelne</i>	<i>Poważne</i>	<i>Lekkie</i>	<i>Bez obrażeń</i>
				1
Nadzorujący badanie:	Tomasz Kuchciński			
Podmiot badający:	Komisja użytkownika			
Skład zespołu badawczego:	nie wyznaczano			
Zalecenia:	NIE			
Adresat zaleceń:	NIE DOTYCZY			
Data zakończenia badania:	29 lipca 2015 r.

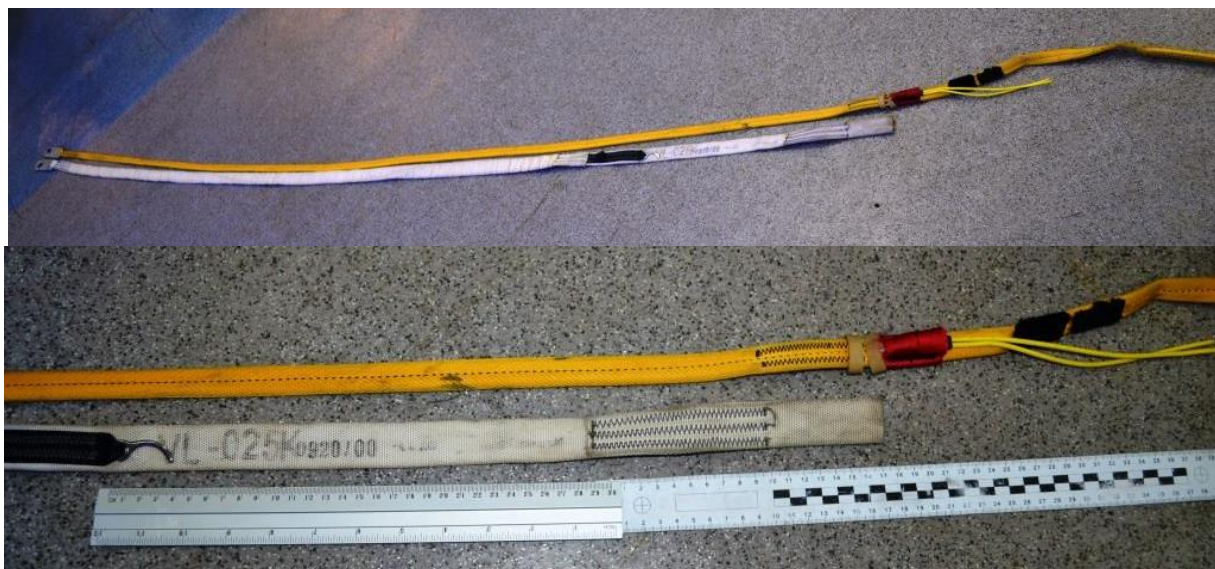
Z analizy zdarzenia wynika, że zainicjowanie otwarcia czaszy głównej spadochronu przed oddzieleniem się ucznia-skoczka (puszczeniem zastrzału) spowodowane było zastosowaniem zbyt krótkiej, jak do skoku z samolotu PZL 101 liny desantowej. Użyta lina desantowa miała długość 2,50 m, w odróżnieniu od pozostałych lin, które miały długość 3,20 m, licząc od karabińczyka do zawlecзки. Była więc krótsza o 70 cm. Ponadto, użyta krótsza lina była nietypowa dla systemu uprząż / pokrowiec Telesis 2.

Porównanie długości lin desantowych. Biała lina jest krótsza od żółtej o 70 cm. Należy zwrócić uwagę na nietypową dla systemu uprząż/pokrowiec Telesis-2 łukowatą zawleczkę białej liny. Fot. PKBWL.

Zastosowanie do skoku z samolotu PZL-101 zbyt krótkiej liny desantowej.

Wyeliminowano z używania zbyt krótką do skoków z samolotu PZL 101 Gawron i nietypową dla danego systemu uprząż/pokrowiec linę desantową.
