**PAŃSTWOWA KOMISJA BADANIA WYPADKÓW LOTNICZYCH**

## **RAPORT KOŃCOWY**

**zdarzenie nr: 1665/13**

**statek powietrzny: spadochron Mars 291**

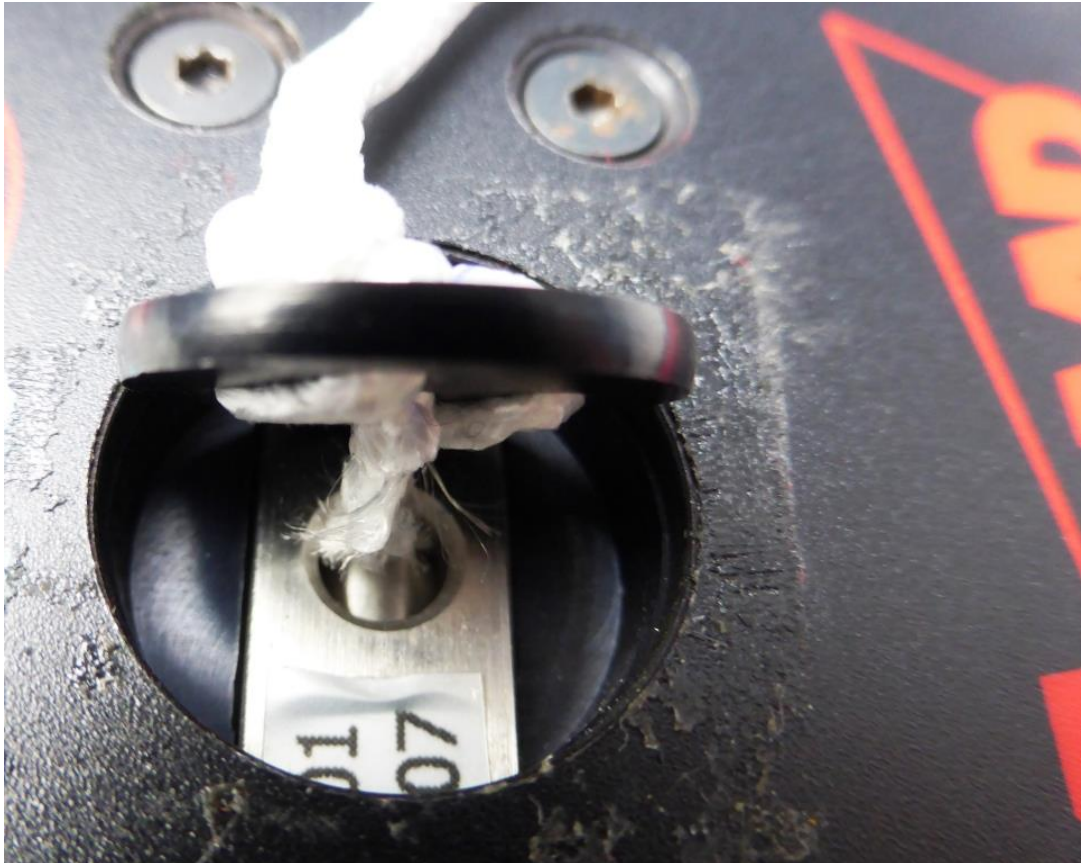
Fot.1. Widok pętli zamykające komorę czaszy zapasowej, jedynie częściowo przeciętej przez nóż końcówki tnącej automatu (cuttera). Fot. PKBWL

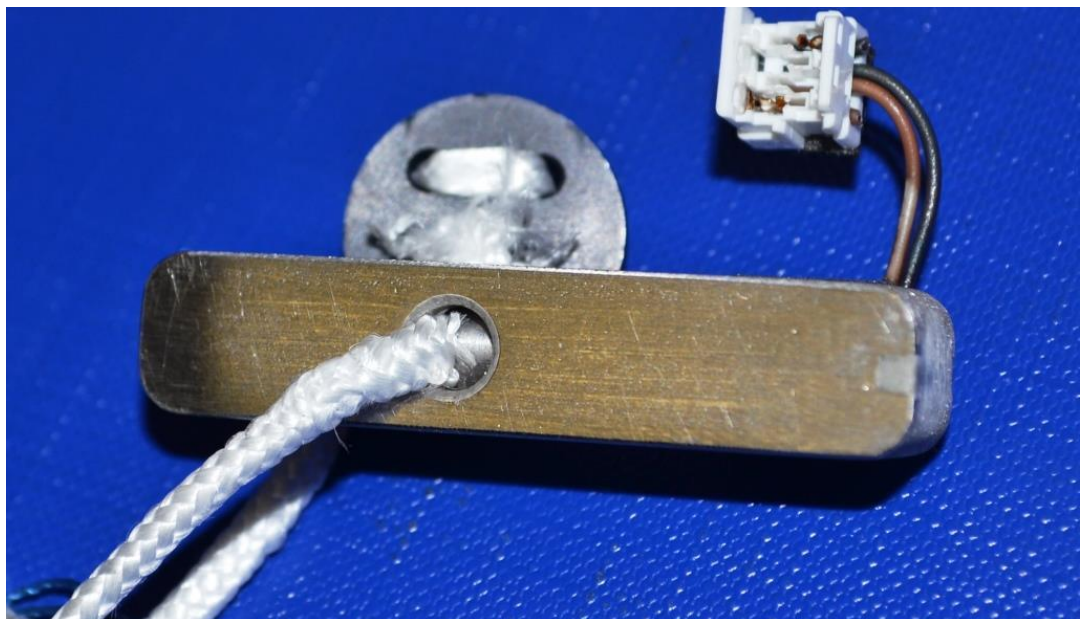
Fot.2. Widok noża opartego o pętlę zamykającą komorę czaszy zapasowej, po wymontowaniu z automatu. Fot. PKBWL

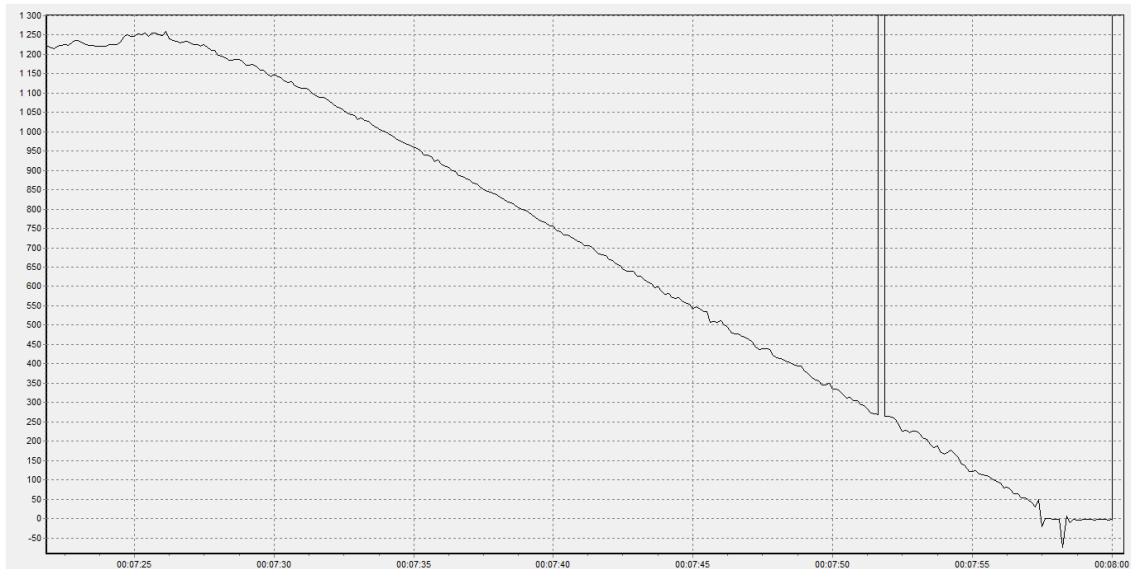
### Wykres 1.

Wykres z danymi skoku, w którym nastąpił wypadek. Oś pionowa wykresu oznaczona jest wartościami wysokości (AGL), a oś pozioma to czas liczony od startu samolotu.

Z powyższego wykresu wynika, że skok ucznia-skoczek wykonany został z wysokości około 1250 m. Uczeń spadał z prędkością około 40 m/s. Po zadziałaniu automatu spadochronowego na wysokości około 270 m prędkość spadania się nie zmieniła. Analiza danych potwierdza zaobserwowany przez świadków przebieg skoku.

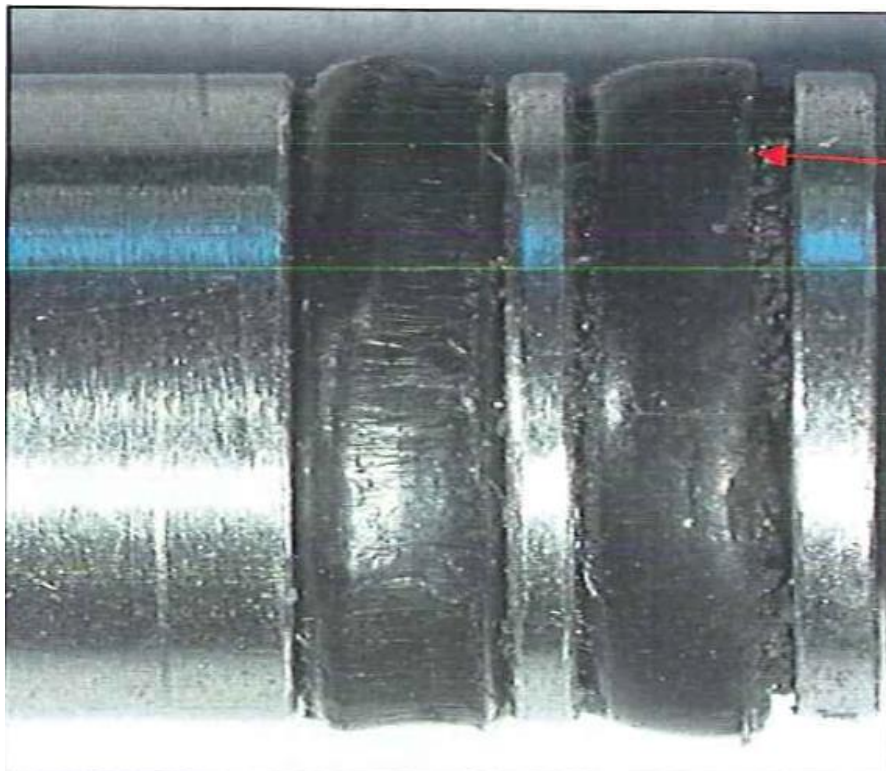
Po przeprowadzeniu badań ww. laboratorium wydało opinię, iż przyczyną niewłaściwego zadziałania automatu spadochronowego MPAAD nr 7425 było nieprzebiecie pętli zamykającej komorę czaszy spadochronu zapasowego, które zostało spowodowane niewystarczającym uszczelnieniem komory spalania, najprawdopodobniej w wyniku użycia wadliwego o-ringa, skutkującego obniżeniem siły tnącej tłoka (noża).

Fot. 3 .Zdjęcie pokazujące uszkodzenie o-ringa (czerwona strzałka) umieszczonego na nożu (tłoku) końcówki tnącej, bliższego ładunkowi miotającymemu. Fot. Centralne Laboratorium Kryminalistyczne Policji.

Automat spadochronowy MPAAD nie zainicjował otwarcia czaszy zapasowej spadochronu. Nieprawidłowe zadziałanie tego automatu, spowodowane było uszkodzeniem o-ringa zainstalowanego wewnątrz mechanizmu tnącego (cuttera). Komisja zwraca jednak uwagę, że automat jest jedynie dodatkowym zabezpieczeniem i nie zwalnia skoczek (ucznia-skoczek) z konieczności podjęcia działań w celu otwarcia spadochronu zapasowego w sytuacjach awaryjnych.

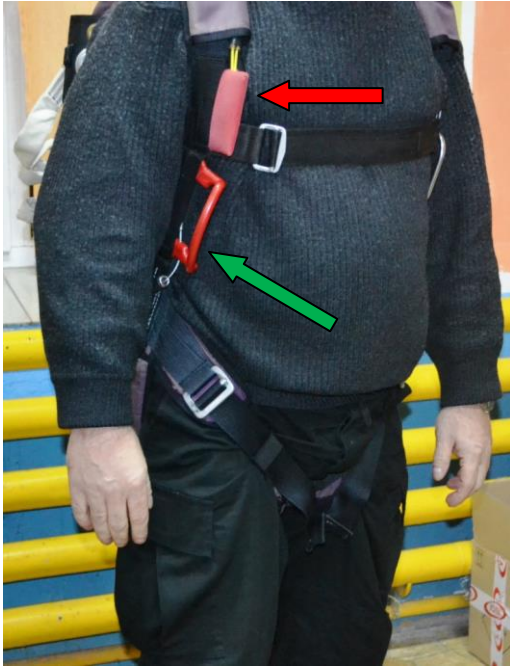
W trakcie badania wypadku Komisja ustaliła, że uczeń-skoczek używał spadochronów z różnym umiejscowieniem uchwytów otwierania czaszy głównej i uchwytu wyczepiania taśm nośnych czaszy głównej (fot.4. i fot.5.).

Fot. 4. Rozmieszczenie uchwytów wyczepiania zamków taśm czaszy głównej (czerwona strzałka) i otwierania czaszy głównej (zielona strzałka) w spadochronach używanych przez ucznia w poprzednich skokach. Fot. PKBWL.

- skok 1 – wobec rozbieżności informacji odnośnie użytego typu spadochronu – Drakkar 290 lub Mars 330, nie ustalono układu uchwytów;
- skok 2 – brak zapisu skoku na listach załadowczych;
- skok 3 – układ uchwytów jak na fot. 4 lub 5; skok z samoczynnym otwarciem, nie był zainstalowany chwyt otwierania czaszy głównej;
- skok 4 – układ uchwytów jak na fot. 4; skok z samoczynnym otwarciem, nie był zainstalowany chwyt otwierania czaszy głównej, ale położenie uchwytu wyczepiania czaszy głównej było takie same;
- skok 5 – układ uchwytów jak na fot. 4;

- skok 6 – układ uchwytów jak na fot. 4 lub fot.5;
- skok 7 – układ uchwytów jak na fot. 4;
- skok 8 – układ uchwytów jak na fot. 4 ;
- skok 9 – układ uchwytów jak na fot. 5.

W dniu 19 października 2013 r. uczeń-skoczek miał skakać ze spadochronem Mars 330, z układem uchwytów, jak na fot. 4. Jednak inny uczeń zapytał go, czy mogą się zamienić spadochronami, gdyż układ uchwytów taki, jak na fot.5 był mniej wygodny dla tamtego ucznia. Uczeń-skoczek zgodził się na zamianę i wykonał skok ze spadochronem, z układem uchwytów, jak na fot.4. Komisja zwraca uwagę, że decyzję w sprawie zamiany spadochronów podjęli uczniowie a nie instruktorzy nadzorujący uczniów w tym skoku.

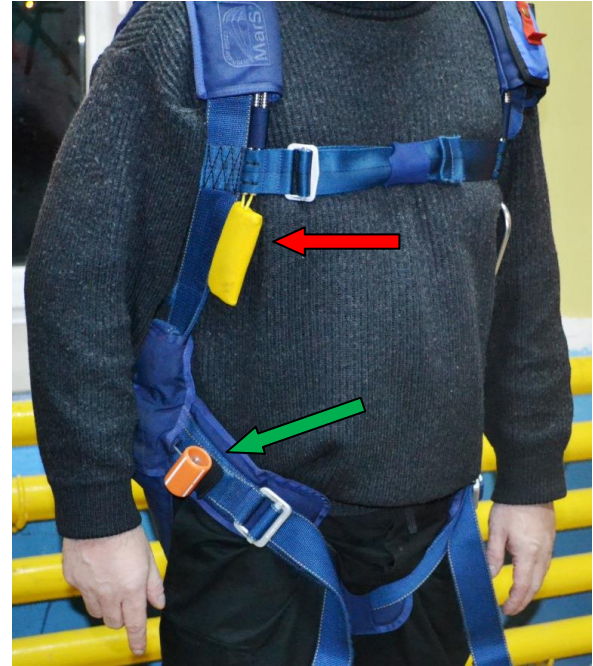
Fot. 5. Rozmieszczenie uchwytów wyczepiania zamków taśm czaszy głównej (czerwona strzałka) i otwierania czaszy głównej (zielona strzałka) w spadochronie użyty przez ucznia w skoku, w którym zaistniał wypadek. Fot. PKBWL.
