RAPORT KOŃCOWY

z badania zdarzenia statku powietrznego o maksymalnym ciężarze startowym nie przekraczającym 2250 kg¹

4. **Miejsce startu i zamierzonego lądowania:** *Byłe lotnisko wojskowe - Borsk*
5. **Miejsce zdarzenia:** *Byłe lotnisko wojskowe - Borsk*
6. **Rodzaj, typ, znaki rozpoznawcze, właściciel statku powietrznego, użytkownik, opis uszkodzeń:**
Paralotnia Swing ASTRAL 2.26, właściciel prywatny.
Po wypadku paralotnia została poddana badaniu technicznemu. Zbadano między innymi:

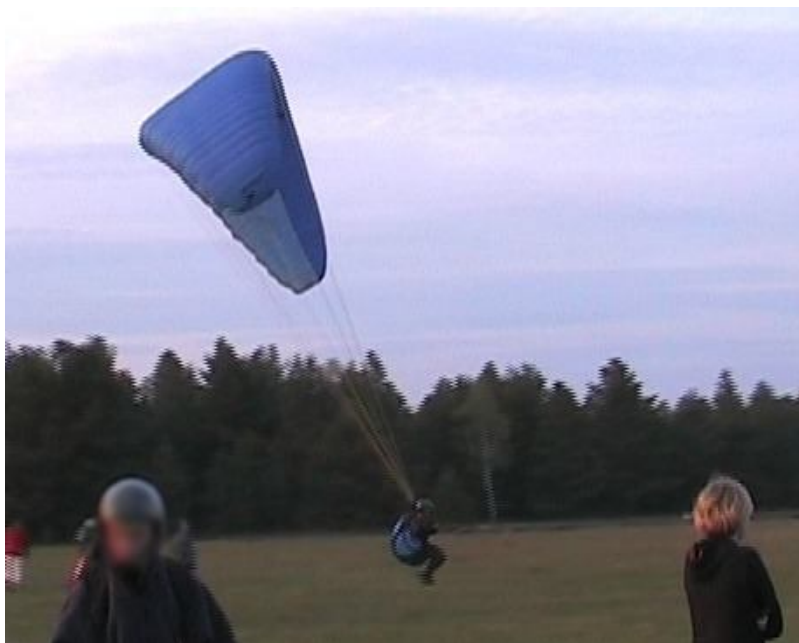
Fotografia 1

Kierownik startu sprawdził przygotowanie do startu pilota: prawidłowość rozłożenia paralotni i podłączenie liny holowniczej. Po komendzie kierownika startu rozpoczął się hol. Pilot podczas początkowej fazy startu – wynoszenia skrzydła, za wcześnie puścił przednie taśmy nośne, co spowodowało, że skrzydło paralotni nie znalazło się bezpośrednio nad pilotem, lecz pozostało nieco w tyle (fot.1 – kadr z materiału filmowego zarejestrowanego w dniu zdarzenia).

Komisja analizując zaistniałą sytuację opierała się między innymi na dostarczonym zapisie video z zarejestrowanym przebiegiem zdarzenia. Przy pierwszej próbie startu pilot zbyt wcześnie puścił taśmy rzędu „A”, to znaczy jeszcze przed wejściem skrzydła paralotni na właściwy kąt natarcia. Podczas oderwania, skrzydło, które już pracowało blisko krytycznego kąta natarcia, zostało dodatkowo przyhamowane przez pilota, reakcja ta spowodowała przekroczenie krytycznego kąta

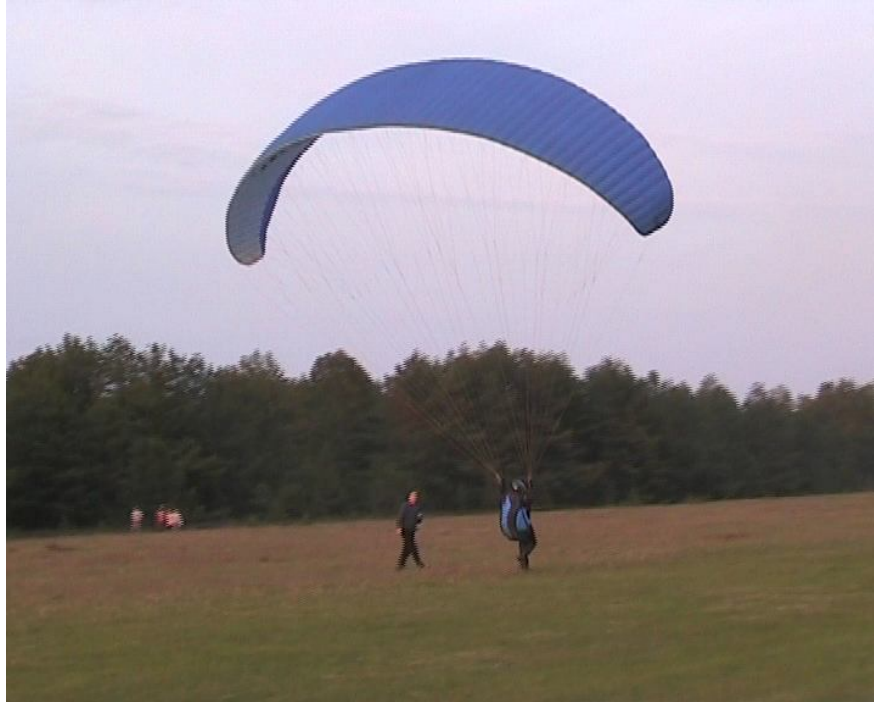
Fotografia 2

Podczas drugiego startu pilot również miał problemy z wprowadzeniem skrzydła na odpowiedni kąt natarcia, pomimo dłuższego tym razem czasu utrzymywania przednich taśm nośnych (fot.2).

Od momentu oderwania do wystąpienia przeciągnięcia pilot utrzymywał lekko zaciągnięte linki sterownicze. Odpowiednio zareagował na nieznaczne zejście skrzydła z kursu w lewo, zaciągając prawą linkę sterowniczą. Zejście paralogni z kierunku lotu w lewo mogło być spowodowane wiatrem wiejącym z lewą odchyłką od osi holowania, czyli zza linii lasu, od której paralognia znajdowała się odległości około 70 m. (podczas holowania skrzydło paralogni samoczynnie ustawia się pod wiatr.) Gdy pilot był na wysokości 10-15m nad ziemią skrzydło osiągnęło krytyczny kąt natarcia. Proces ten rozpoczął się od prawej strony skrzydła i po chwili objął całą jego rozpiętość.
